OS: 000127
CONSOLITA

RELATORIO TÉCNICO: ASSISTÊNCIA TÉCNICA EM BALANÇA EVOLUTION

CLIENTE: CONSOLITA PARTICIPACOES E EMPREENDIMENTOS S.A
OS: 000127.

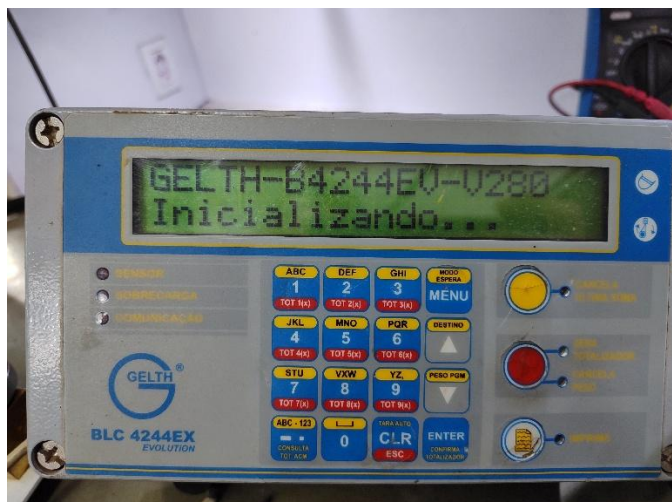
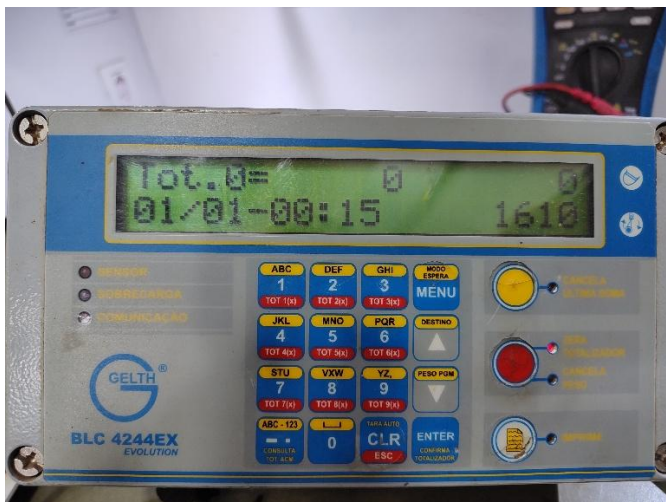
Durante os testes todos os componentes enviados funcionaram corretamente. Foram apenas observados detalhes como a máscara frontal parcialmente danificada e teclas mais baixas, o que pode ser reajustado, bateria interna de memória do relógio descarregada (por isso data e horas estão zeradas), mau contato no conector do coletor de dados anexado à unidade e software desatualizado (versão na unidade V280, atual V290).

Versão de software desatualizada, máscara frontal parcialmente danificada e data e hora zeradas devido a bateria interna estar descarregada.

- Troca da máscara frontal;
- Troca da bateria interna;
- Reparo no conector do coletor de dados;
- Colocação de tampa frontal na impressora;
- Atualização de software.
- Chicote externo;
- Mangueira hidráulica;
- Adaptador hidráulico (dedicado a uma máquina específica);
- insumos para instalação (abraçadeiras, niples e parafusos).

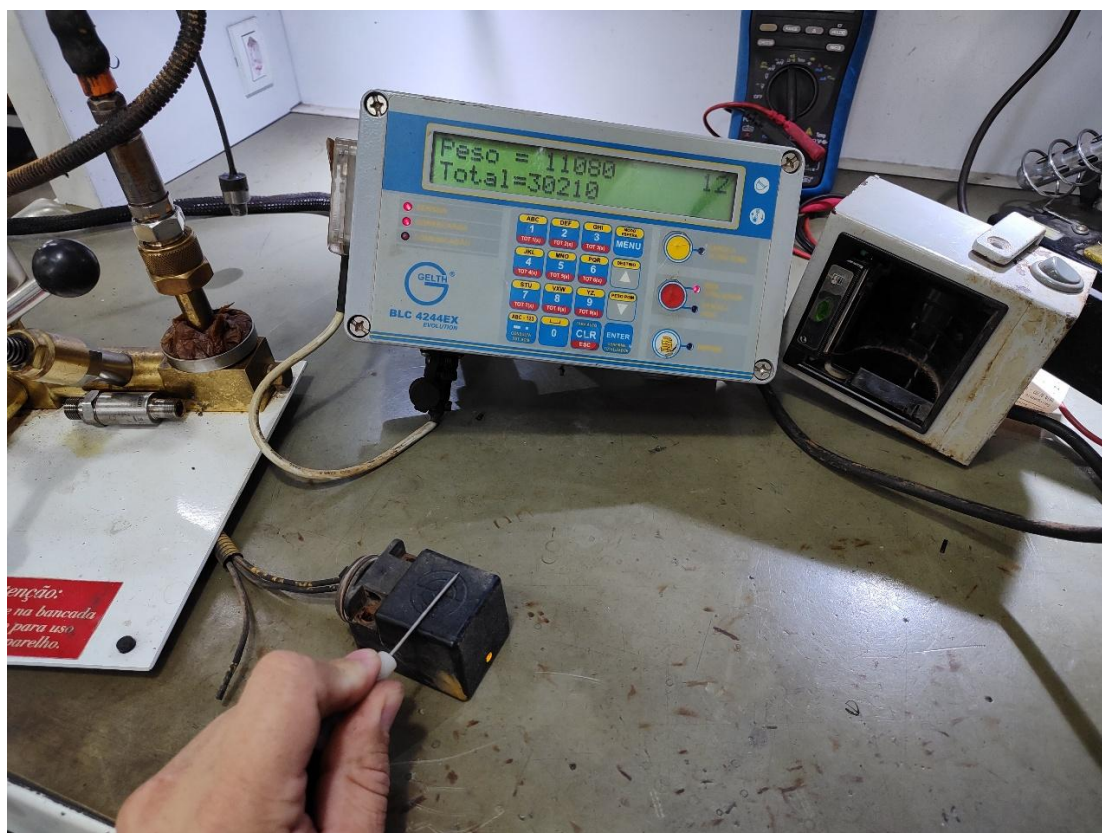
A impressora se encontra sem a tampa frontal do compartimento do papel. Por se tratar de um modelo obsoleto, não se encontram mais peças para reposição. Porém, uma tampa usada em boas condições pode ser colocada para que se execute o reparo. A impressora funcionou bem durante os testes com uma tampa temporária.

Kit completo em bancada para testes e impressora sem a tampa.

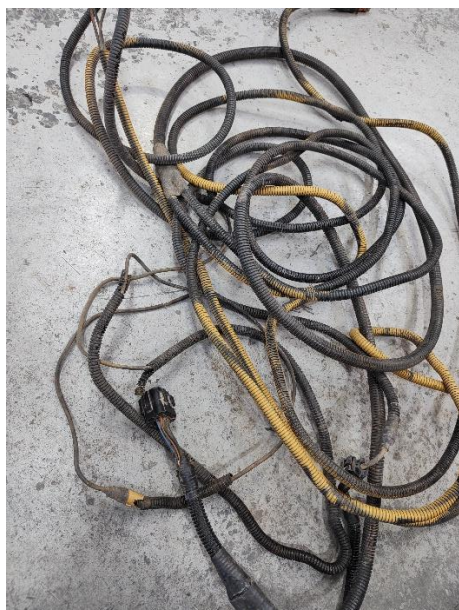
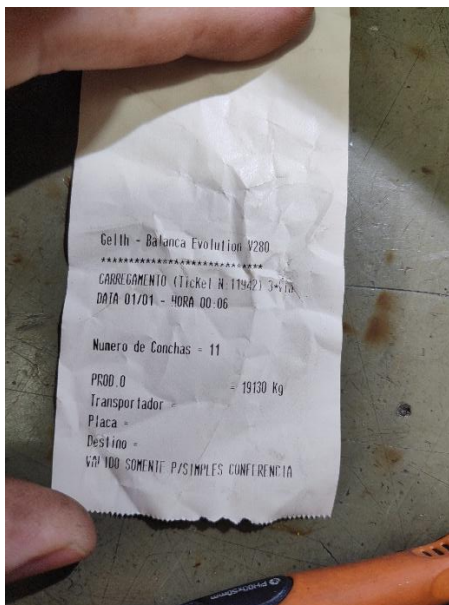
O chicote externo funcionou durante os testes, mas se encontra com o conduíte corrugado danificado em vários pontos, o cobre do filamento do cabo oxidado e falta os terminais da alimentação positiva e do sensor indutivo. Sugere-se sua substituição.

Chicote externo com vários pontos danificados e impressão realizada com a impressora.
