Adriano Flavio Vanjura  
Engenheiro Civil | CREA MG - 247.844/D

Laudo de Avaliação de Imóvel Urbano

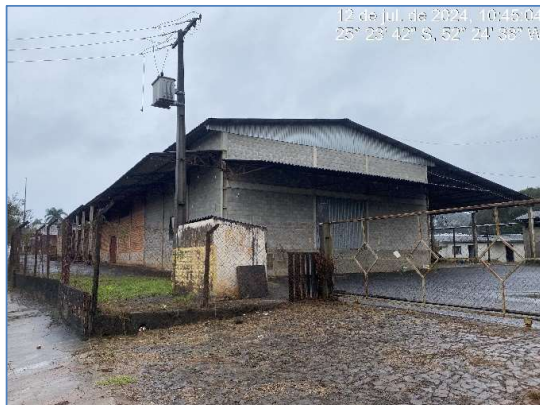
Foto 4: vista do avaliando. Falta de manutenção e mau estado de conservação das cercas e alambrados.

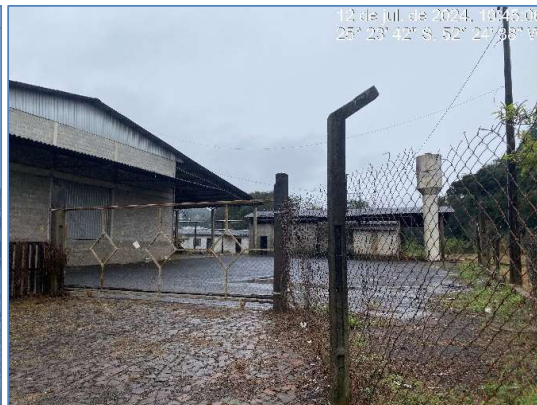
Foto 5: vista do avaliando. Falta de manutenção e mau estado de conservação das cercas e alambrados.

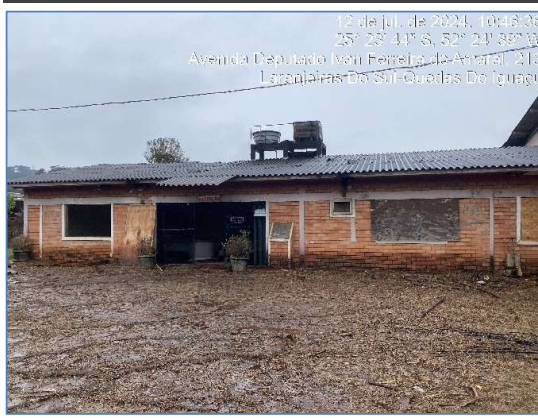
Foto 6: vista da entrada da área administrativa e escritório. Falta de manutenção e mau estado de conservação da cobertura, falta de esquadrias de janeladas.

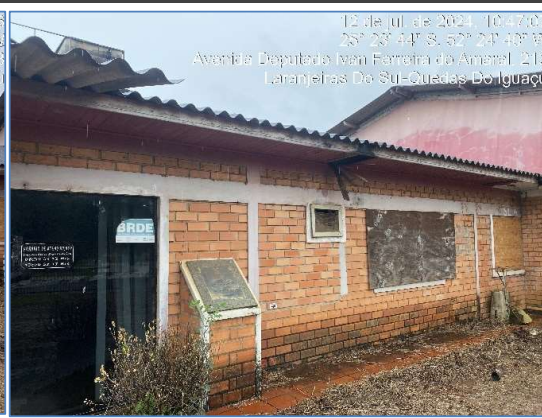
Foto 7: vista da entrada da área administrativa e escritório. Falta de manutenção e mau estado de conservação da cobertura, forros, falta de esquadrias de janeladas.

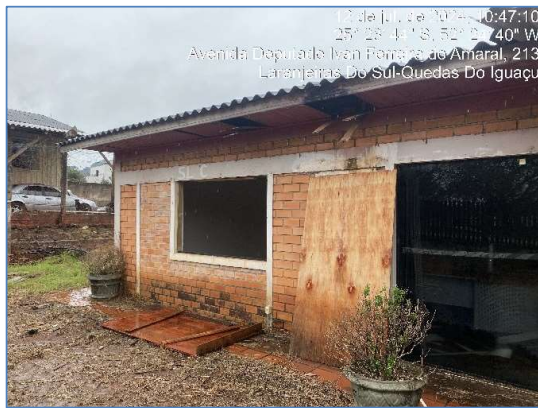
Foto 8: vista da entrada da área administrativa e escritório. Falta de manutenção e mau estado de conservação da cobertura, forros, falta de esquadrias de janeladas.

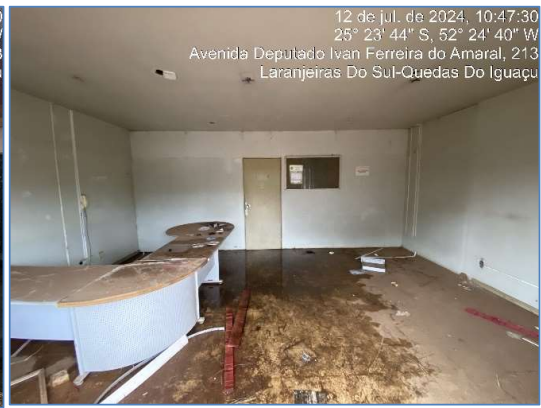
Foto 9: vista interna da área administrativa. Falta de manutenção e mau estado de conservação das paredes, forro e pisos, infiltrações.

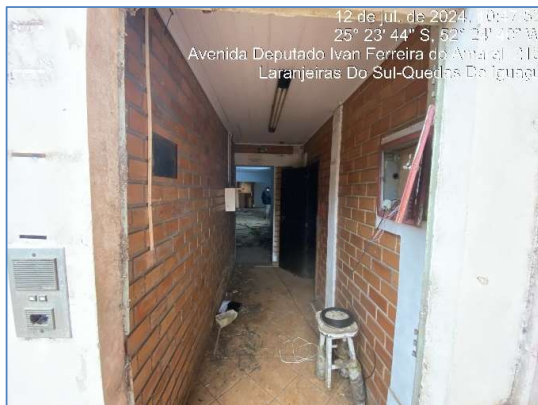
Foto 10: vista interna da área administrativa. Falta de manutenção e mau estado de conservação das paredes, forro e pisos, infiltrações.

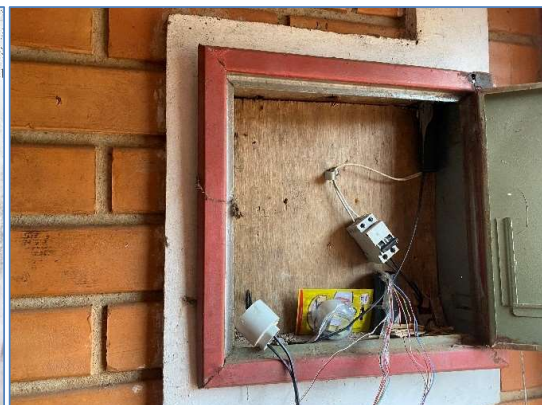
Foto 11: vista interna da área administrativa. Danos nas instalações elétricas, falta de disjuntores e enfição.

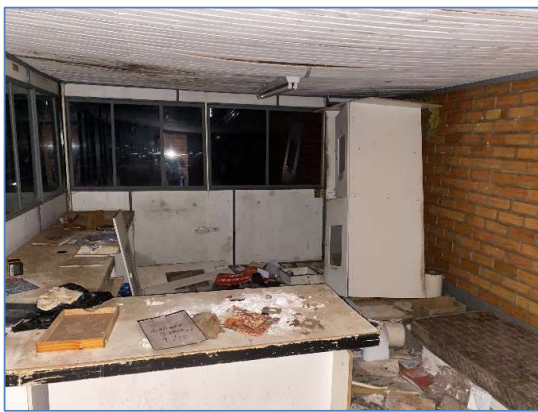
Foto 12: vista interna da área administrativa. Danos nos forros, infiltrações, falta de manutenção, mau estado de conservação.

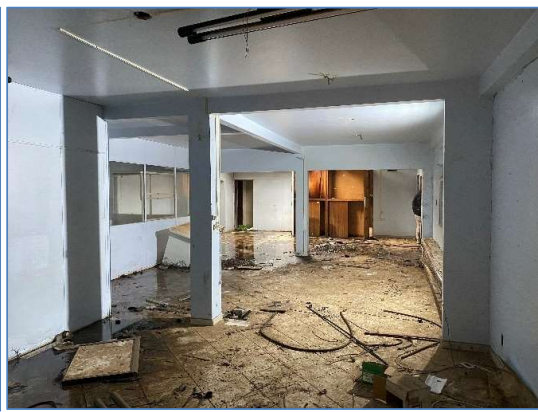
Foto 13: vista interna da área administrativa. Danos nos forros, infiltrações, falta de manutenção, mau estado de conservação.

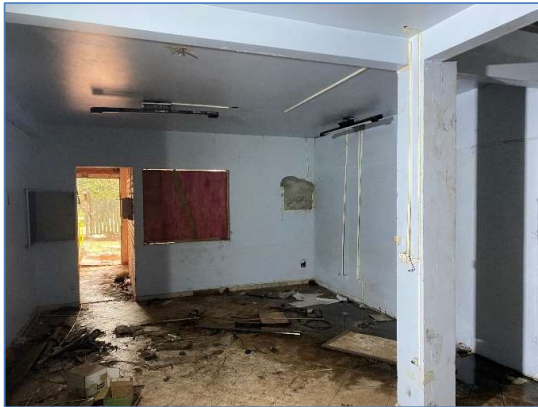
Foto 14: vista interna da área administrativa. Danos nos forros, infiltrações, falta de manutenção, falta de esquadria de janela, mau estado de conservação.

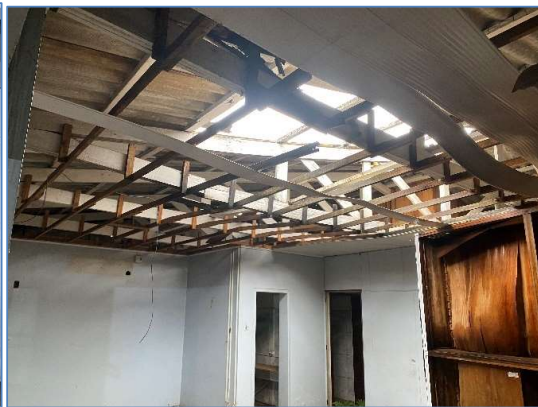
Foto 15: vista interna da área administrativa. Danos nos forros, danos no telhado, deterioração do madeiramento, mau estado de conservação.

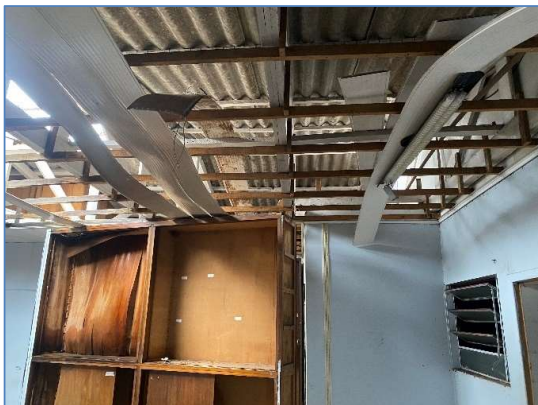
Foto 16: vista interna da área administrativa. Danos nos forros, danos no telhado, deterioração do madeiramento, mau estado de conservação.

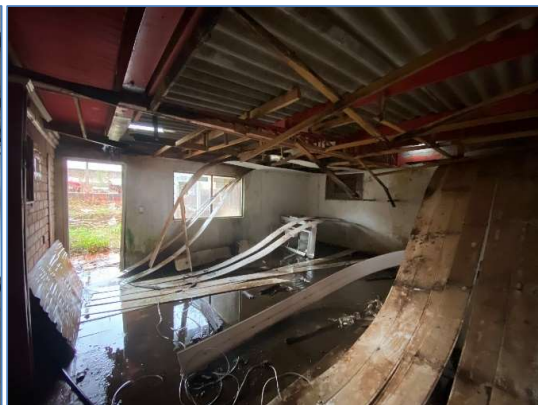
Foto 17: vista interna da área administrativa. Danos nos forros, danos no telhado, infiltrações generalizadas, deterioração do madeiramento, mau estado de conservação.

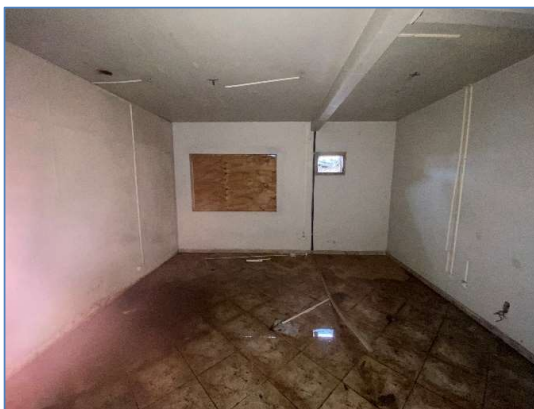
Foto 18: vista interna da área administrativa. Danos infiltrações generalizadas, falta de esquadria de janela, mau estado de conservação.

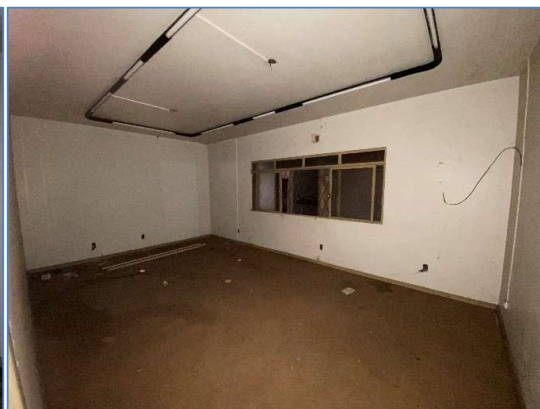
Foto 19: vista interna da área administrativa. Danos infiltrações generalizadas, falta de esquadria de janela, mau estado de conservação.

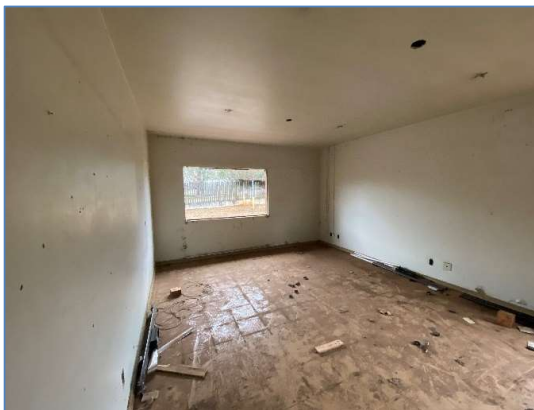
Foto 20: vista interna da área administrativa. Danos infiltrações generalizadas, danos nos pisos, falta de esquadria de janela, mau estado de conservação.

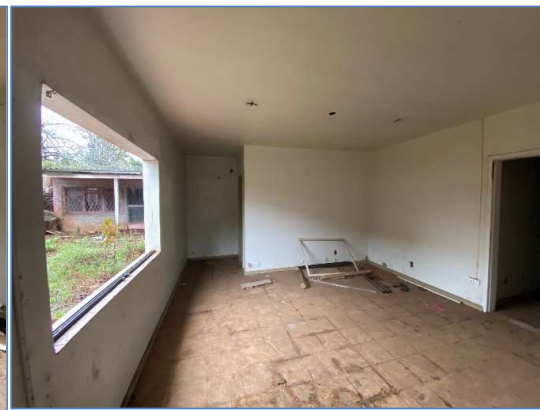
Foto 21: vista interna da área administrativa. Danos infiltrações generalizadas, danos nos pisos, falta de esquadria de janela, mau estado de conservação.

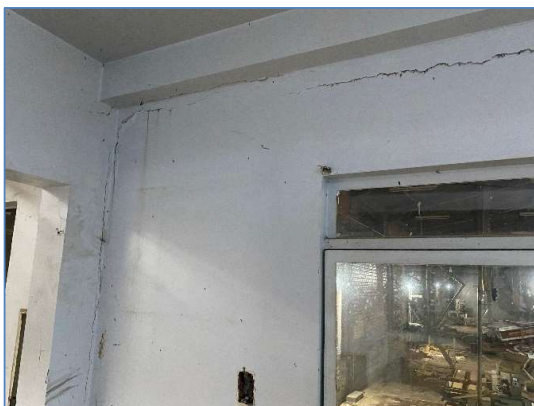
Foto 22: vista interna da área administrativa. Danos nas paredes, rachaduras, infiltrações, mau estado de conservação.

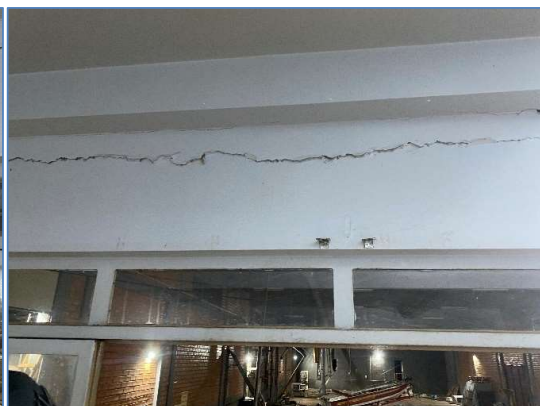
Foto 23: vista interna da área administrativa. Danos nas paredes, rachaduras, infiltrações, mau estado de conservação.

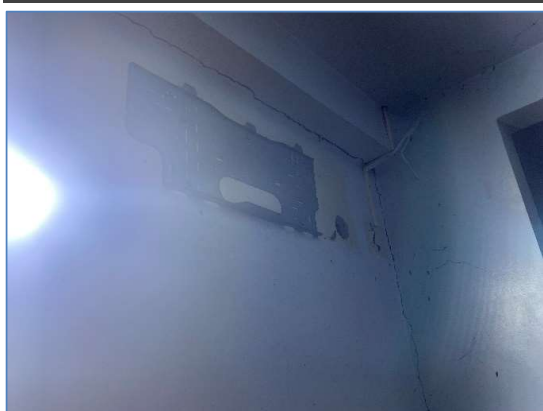
Foto 24: vista interna da área administrativa. Danos nas paredes, rachaduras, infiltrações, mau estado de conservação.

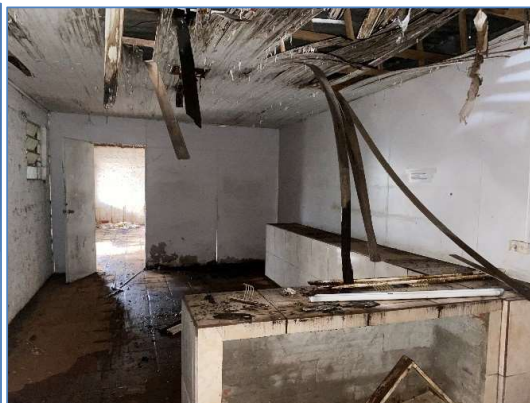
Foto 25: vista interna da área administrativa. Danos nos forros, danos no telhado, infiltrações generalizadas, deterioração do madeiramento, mau estado de conservação

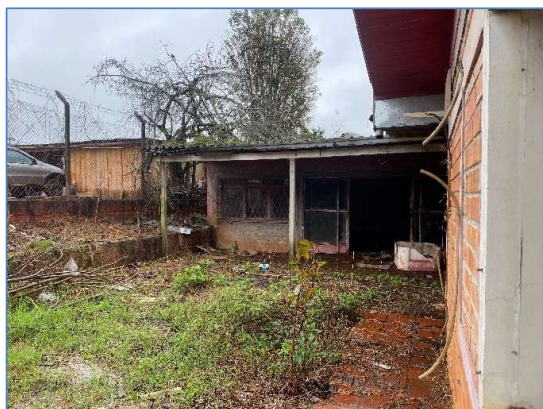
Foto 26: vista do salão, deterioração e falta de conservação e manutenção.

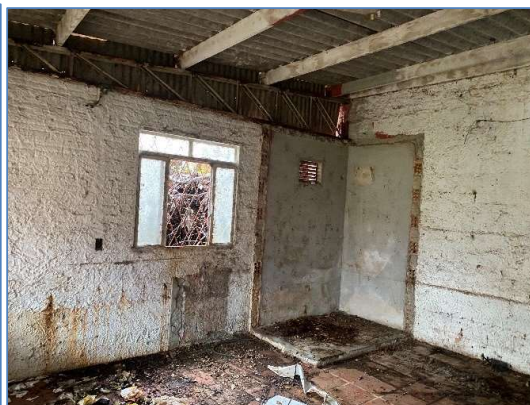
Foto 27: vista do salão, deterioração dos revestimentos e pisos, infiltrações, falta de conservação e manutenção.

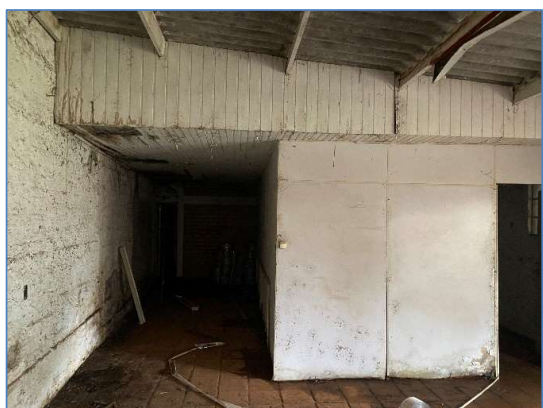
Foto 28: vista do salão, deterioração dos revestimentos e pisos, infiltrações, falta de conservação e manutenção.

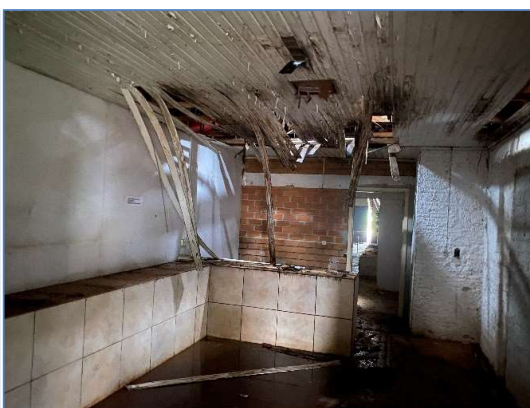
Foto 29: vista do salão, deterioração dos revestimentos e pisos, infiltrações, danos nos forros e cobertura, falta de conservação e manutenção.

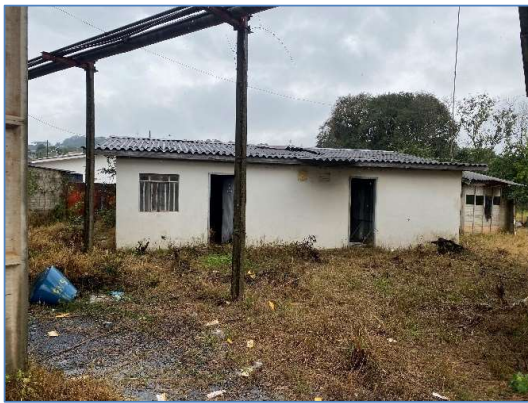
Foto 30: vista do vestiário e guarita, falta de manutenção, mau estado de conservação.

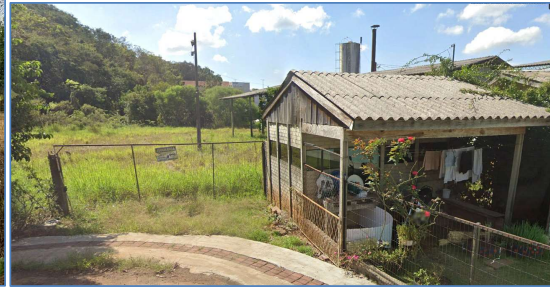
Foto 31: vista do vestiário e guarita, falta de manutenção, mau estado de conservação.

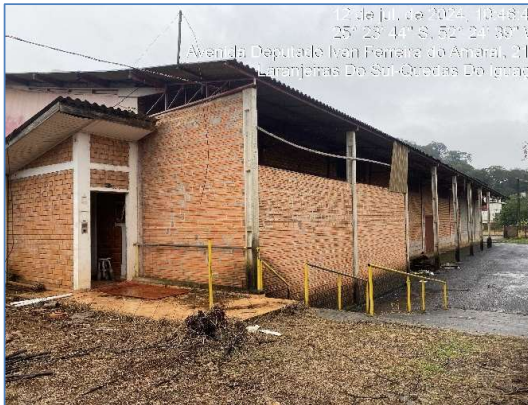
Foto 32: vista do galpão/barracão, mau estado de conservação.

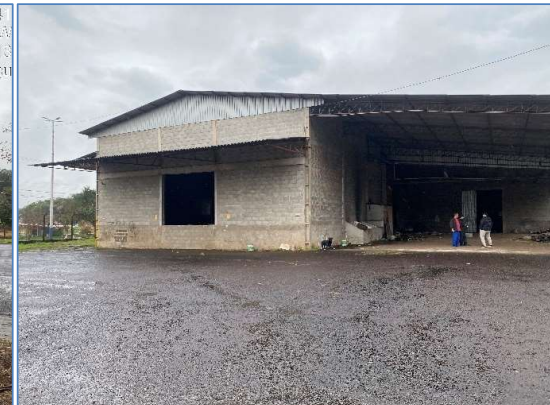
Foto 33: vista do galpão/barracão, mau estado de conservação.

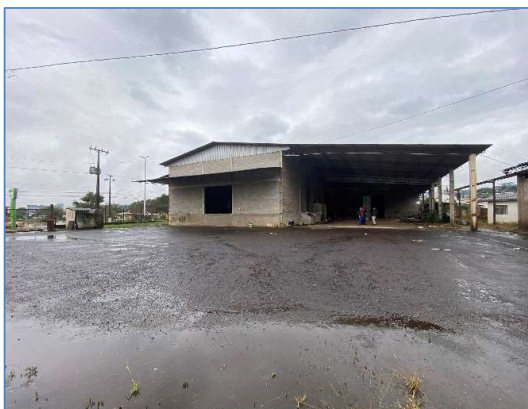
Foto 34: vista do galpão/barracão e cobertura anexa, mau estado de conservação.

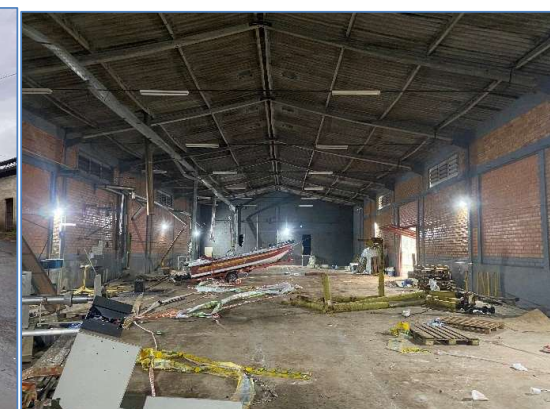
Foto 35: vista interna do galpão/barracão, mau estado de conservação.

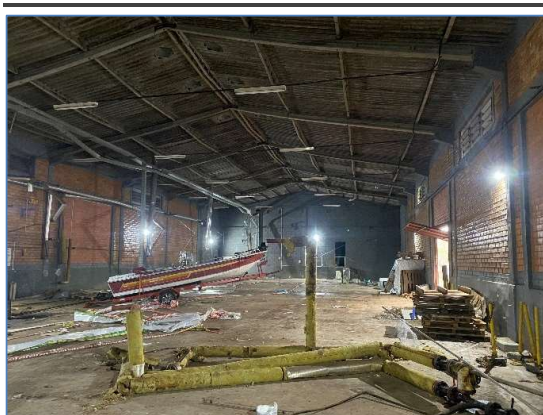
Foto 36: vista interna do galpão/barracão, mau estado de conservação.

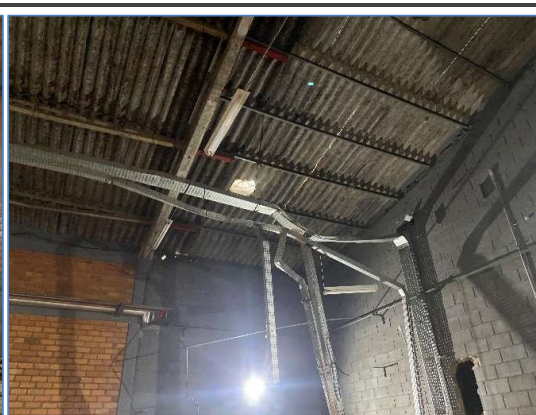
Foto 37: vista interna do galpão/barracão, mau estado de conservação, telhas trincadas, infiltrações.

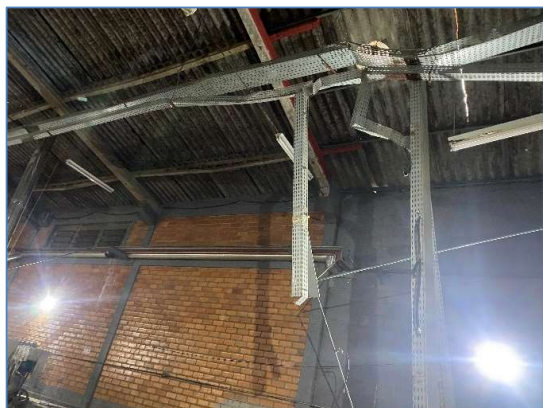
Foto 38: vista interna do galpão/barracão, mau estado de conservação, telhas trincadas, infiltrações.

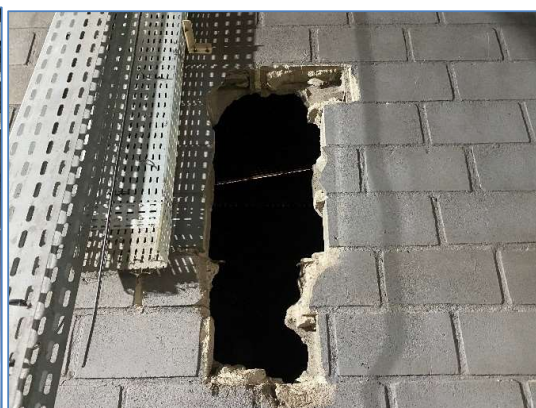
Foto 39: vista interna do galpão/barracão, mau estado de conservação, paredes danificadas.

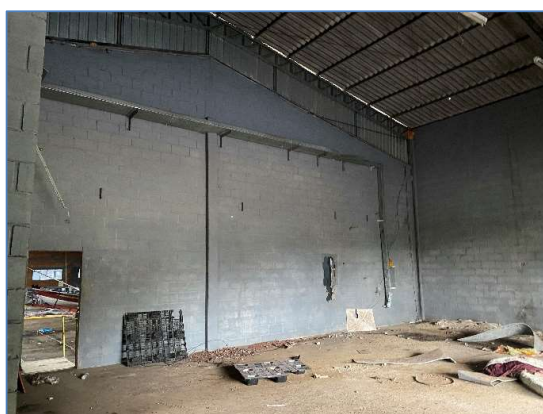
Foto 40: vista interna do galpão/barracão, mau estado de conservação, infiltrações, pisos danificados.

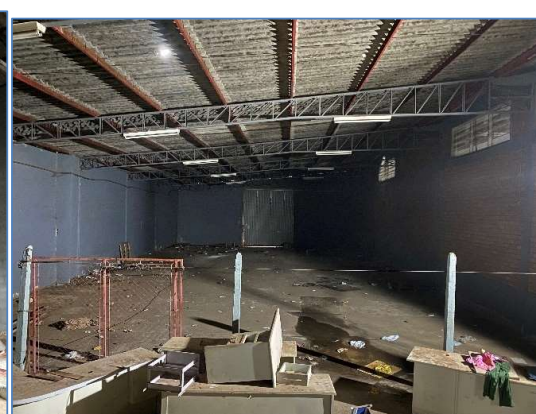
Foto 41: vista interna do galpão/barracão, mau estado de conservação, infiltrações.

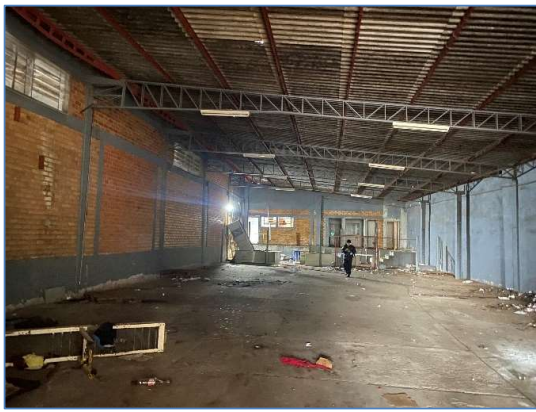
Foto 41: vista interna do galpão/barracão, mau estado de conservação, infiltrações.

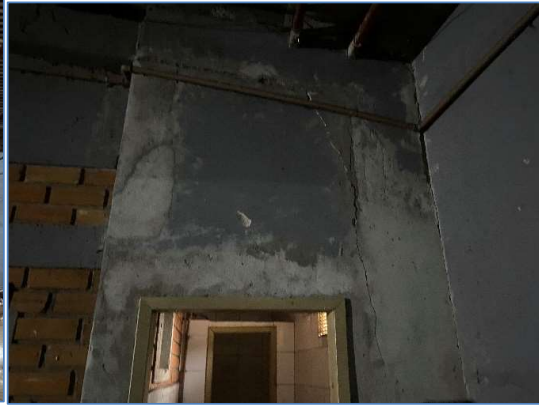
Foto 42: vista interna do galpão/barracão, mau estado de conservação, infiltrações, rachaduras.

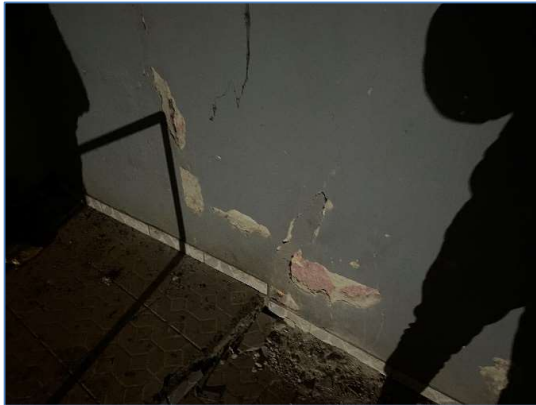
Foto 43: vista interna do galpão/barracão, mau estado de conservação, infiltrações, danos no reboco, rachaduras.

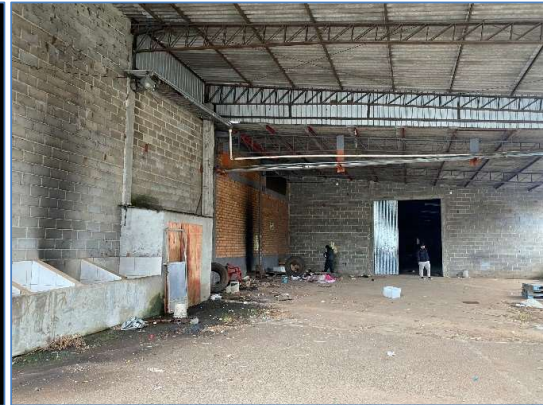
Foto 44: vista interna da cobertura anexa ao galpão, mau estado de conservação, infiltrações.

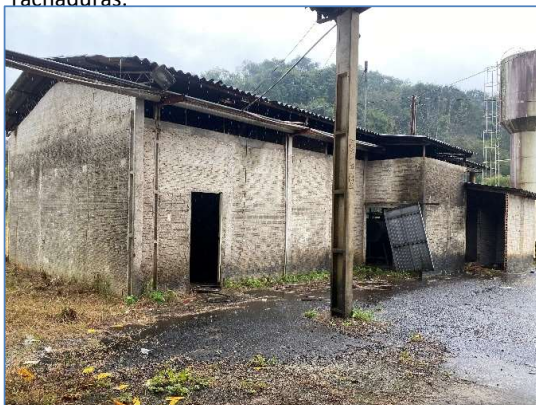
Foto 45: vista da casa da caldeira e oficina, mau estado de conservação, falta de acabamentos, infiltrações.

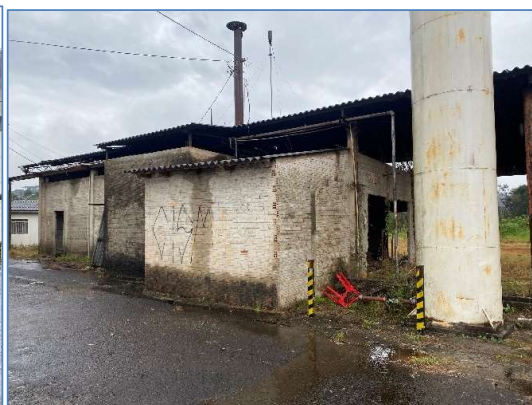
Foto 46: vista da casa da caldeira e oficina, mau estado de conservação, falta de acabamentos, infiltrações.

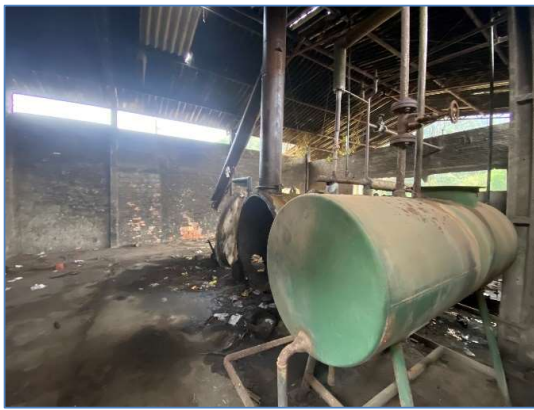
Foto 47: vista interna da casa da caldeira, mau estado de conservação, telhas trincadas, infiltrações.

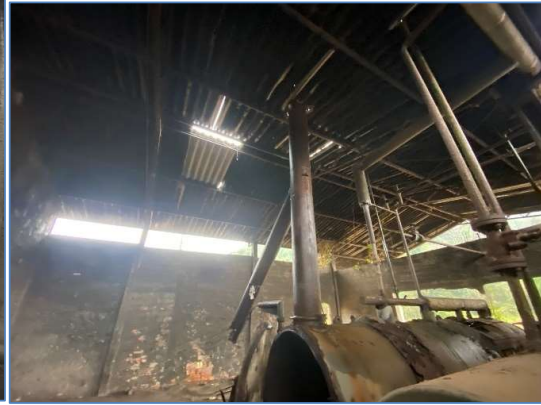
Foto 48: vista interna da casa da caldeira, mau estado de conservação, telhas trincadas, infiltrações.

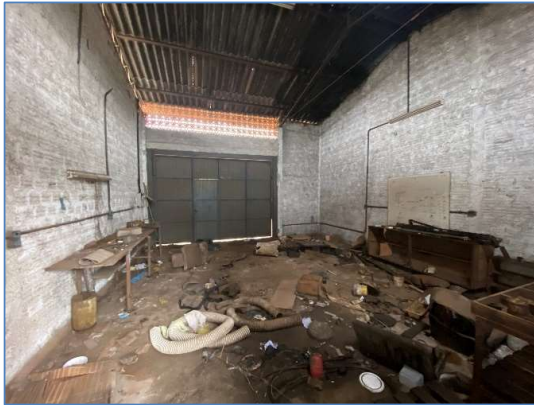
Foto 49: vista interna da oficina, mau estado de conservação, telhas trincadas, infiltrações.
