# PARECER DE AVALIAÇÃO MERCADOLÓGICA

## VEÍCULOS - REBOQUES - ESCAVADEIRA

VARA REGIONAL DE FALÊNCIAS, RECUP. JUDICIAL E EXTRAJUDICIAL DE CONCÓRDIA/SC

Autos: nº 5004367-04.2022.8.24.0022

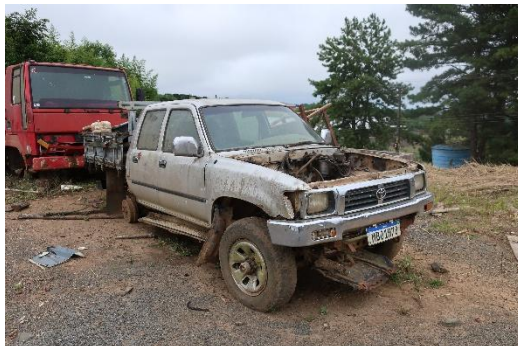
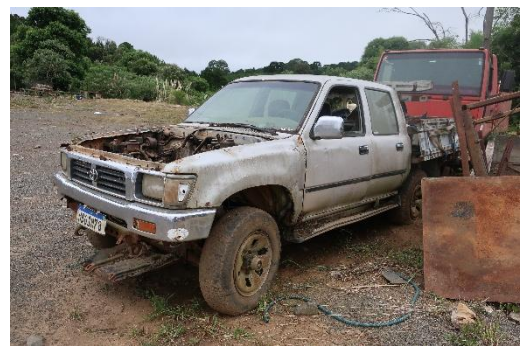
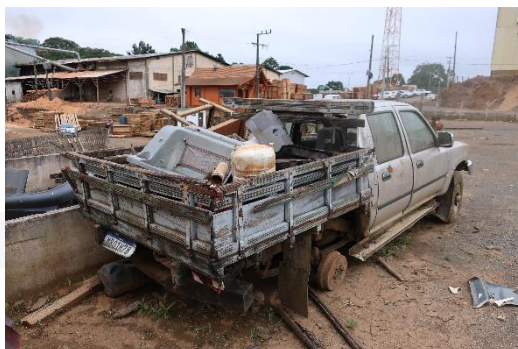
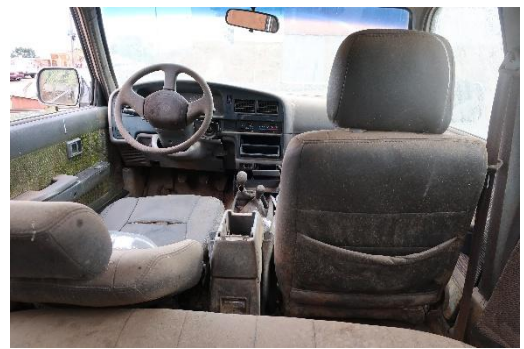
<b>ITEM 01</b>	<b>TOYOTA HILUX 4CD SR5   PLACA MBO1H78</b>
<b>DESCRIÇÃO:</b>	TOYOTA HILUX 4CD SR5, placa MBO1H78, chassi 8AJ33LNA319331490, ano fabricação 2000, modelo 2001, cor cinza, diesel, 2779 cilindradas, potência 76 cv, espécie carga, categoria particular, pick-up grande, 5 passageiros, motor nº 3L4941763 (original e atual), RENAVAL 00744779014, município Ponte Alta do Norte/SC
<b>LOCALIZAÇÃO:</b>	R. Francisco Cândido da Cunha, 262 - Bom Jesus, Curitibaanos - SC, 89520-000
<b>AVALIAÇÃO:</b>	<b>R\$ 10.000,00</b> (dez mil reais)
<b>VISTORIA:</b>	Veículo em avançado estado de deterioração, com ausência de componentes essenciais, inclusive do conjunto do motor, e severos sinais de corrosão e avarias estruturais. Interior desgastado, com falta de acabamentos e itens originais, encontrando-se sem condições de funcionamento. Diante do estado geral, o bem foi enquadrado como sucata qualificada, destinado ao reaproveitamento de peças.

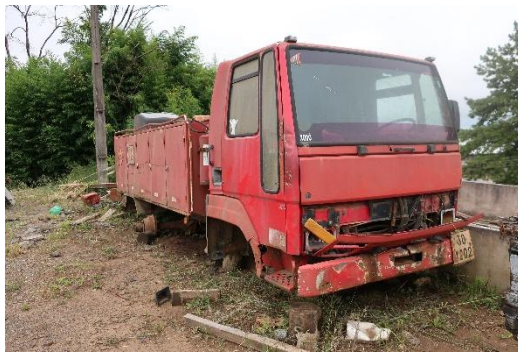
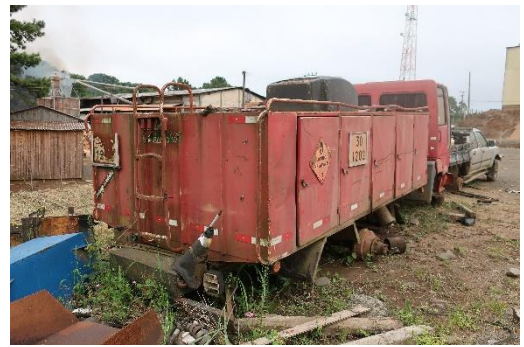
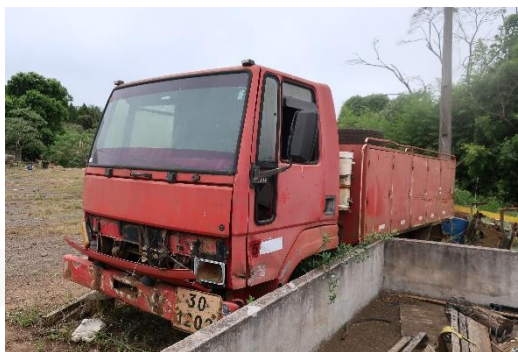
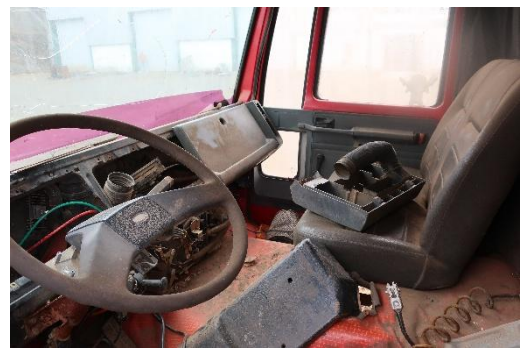
<b>ITEM 02</b>	<b>FORD CARGO   SEM PLACA</b>
<b>DESCRIÇÃO:</b>	FORD CARGO, ano 1990, cor vermelha, caminhão, motor diesel, cabine avançada (COE), tração 4x2, transmissão manual, chassi sobre longarinas, equipado com carroceria metálica tipo carga, destinado ao transporte de materiais diversos.
<b>LOCALIZAÇÃO:</b>	R. Francisco Cândido da Cunha, 262 - Bom Jesus, Curitibaanos - SC, 89520-000
<b>AVALIAÇÃO:</b>	<b>R\$ 5.000,00</b> (cinco mil reais)
<b>VISTORIA:</b>	Veículo em avançado estado de deterioração, com ausência de componentes essenciais, sem pneus, com sinais evidentes de desmontagem, corrosão generalizada e avarias na cabine e carroceria. Interior comprometido, com painel danificado, fiação exposta e falta de acabamentos, encontrando-se sem condições de funcionamento. Diante do estado geral, o bem foi enquadrado como sucata qualificada, destinado ao reaproveitamento de peças.

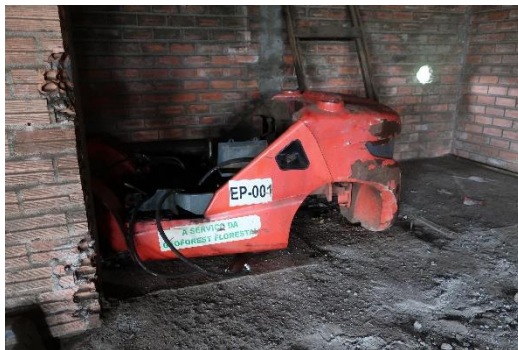
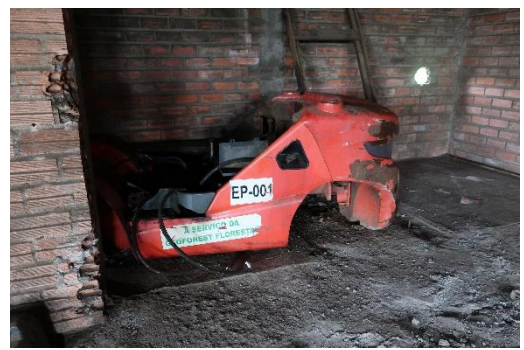
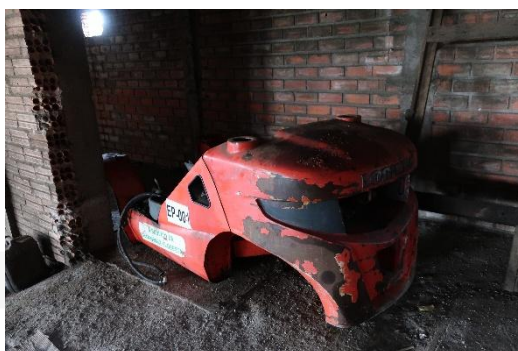
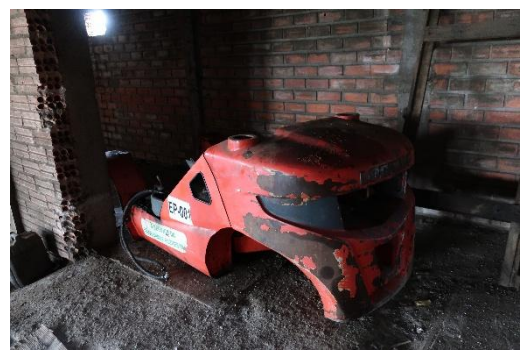
<b>ITEM 03</b>	<b>EMPILHADEIRA INDUSTRIAL</b>
<b>DESCRIÇÃO:</b>	EMPILHADEIRA INDUSTRIAL de pequeno porte, cor vermelha.
<b>LOCALIZAÇÃO:</b>	R. Justino Alves dos Santos, 70 - Ponte Alta do Norte - SC
<b>AVALIAÇÃO:</b>	<b>R\$ 3.000,00</b> (três mil reais)
<b>VISTORIA:</b>	Empilhadeira industrial de pequeno porte em avançado estado de deterioração, com ausência de rodas e eixos, apresentando sinais de desmontagem e falta de componentes relevantes. Carenagem com avarias, desgaste acentuado e pontos de corrosão, evidenciando longo período de inatividade. Equipamento não testado, sem condições operacionais aparentes e demandando intervenção significativa para eventual recuperação.

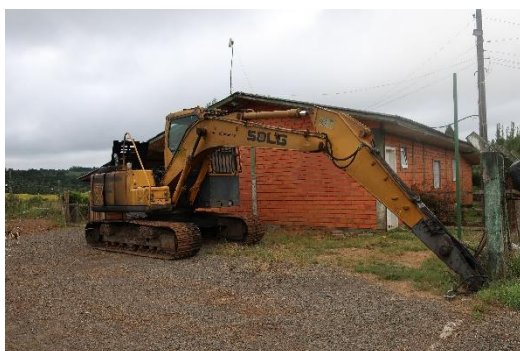
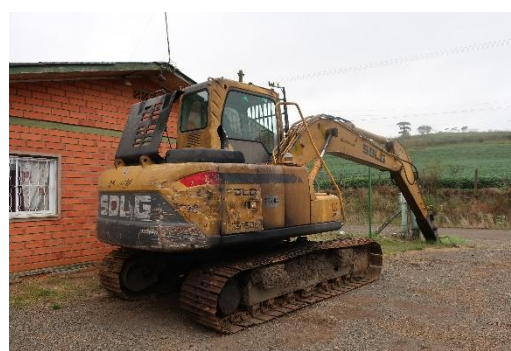
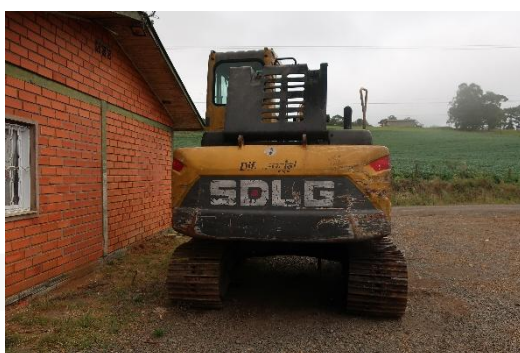
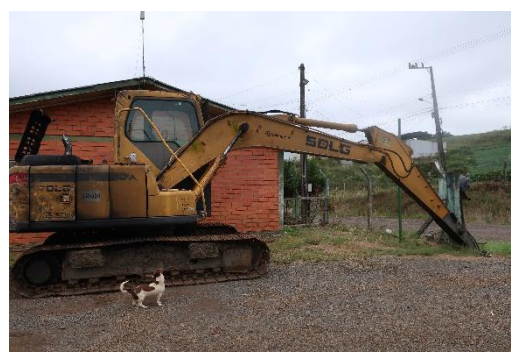
<b>ITEM 04</b>	<b>ESCAVADEIRA HIDRÁULICA, MARCA SDLG</b>
<b>DESCRIÇÃO:</b>	ESCAVADEIRA HIDRÁULICA marca SDLG, de médio porte, equipada com motor diesel, sistema hidráulico e estrutura sobre esteiras, com cabine e giro 360°.
<b>LOCALIZAÇÃO:</b>	R. Justino Alves dos Santos, 70 - Ponte Alta do Norte - SC
<b>AVALIAÇÃO:</b>	<b>R\$ 180.000,00</b> (cento e oitenta mil reais)
<b>VISTORIA:</b>	Escavadeira hidráulica em estado geral de conservação regular, apresentando desgaste compatível com uso, pintura comprometida e sinais de exposição. Conjunto estrutural preservado, com cabine, lança e esteiras aparentando integridade. Equipamento incompleto, sem cabeçote/implemento frontal, o que compromete sua operação imediata. Unidade não testada, demandando intervenção e complementação para retorno às condições de funcionamento.

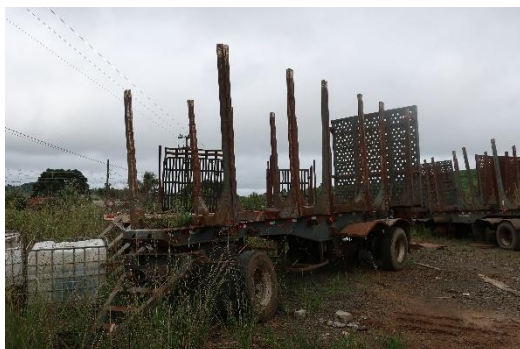
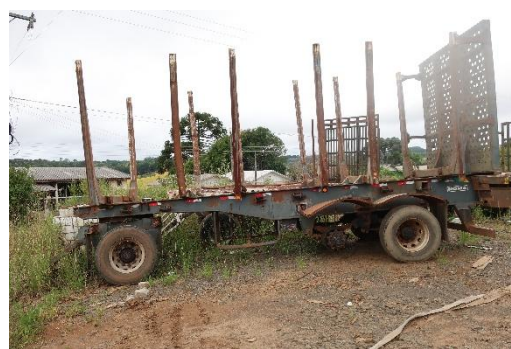
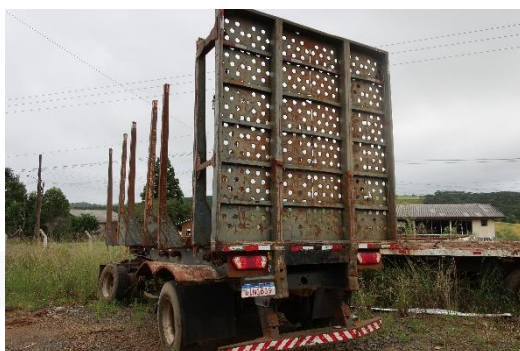
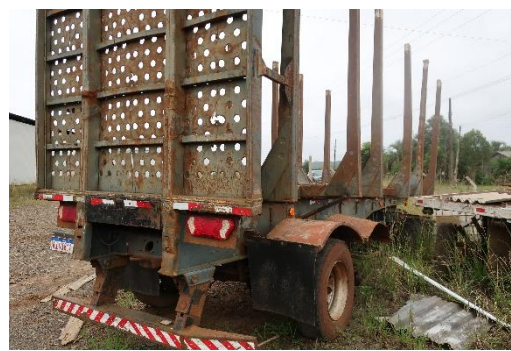
<b>ITEM 05</b>	<b>REBOQUE - PLACAS AIN-1B19</b>
<b>DESCRIÇÃO:</b>	REBOQUE, MARCA REB/NOMA RB1E2E22 (NACIONAL), PLACAS AIN-1B19, RENAVAL 371346630, ANO/MODELO 2011/2011.
<b>LOCALIZAÇÃO:</b>	R. Justino Alves dos Santos, 250 - Ponte Alta do Norte - SC
<b>AVALIAÇÃO:</b>	<b>R\$ 60.000,00</b> (sessenta mil reais)
<b>VISTORIA:</b>	Reboque florestal em estado geral de conservação regular, com desgaste compatível com o uso, pontos de corrosão na estrutura metálica e pintura deteriorada. Conjunto estrutural íntegro, com chassi, eixos e sistema de rodagem presentes, equipado com pneus usados em estado regular. Componentes como lanternas, para-lamas e acabamentos apresentam avarias, não testado, podendo demandar manutenção para funcionamento.

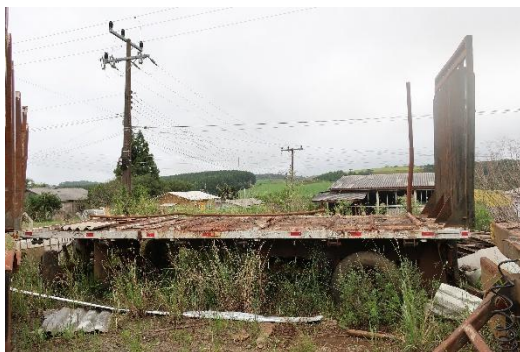
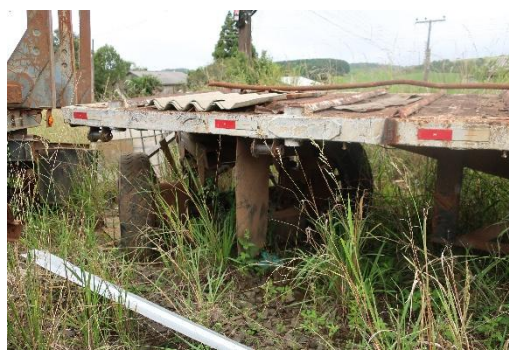
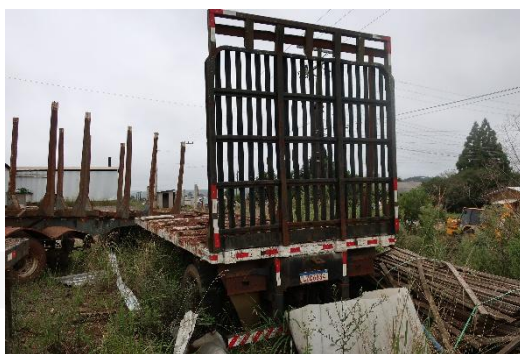
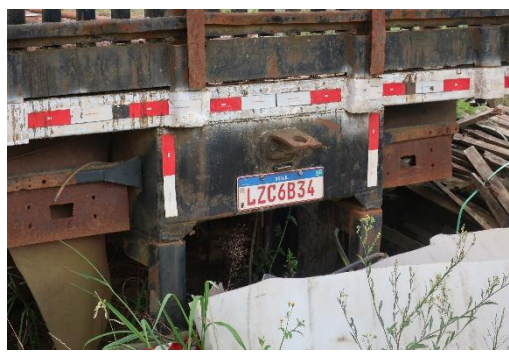
<b>ITEM 06</b>	<b>SEMI-REBOQUE – PLACAS LZC-6B34</b>
<b>DESCRIÇÃO:</b>	SEMI-REBOQUE, MARCA SR/RANDON (NACIONAL), PLACAS LZC-6B34, RENAVAL 550658440, ANO/MODELO 1982/1983.
<b>LOCALIZAÇÃO:</b>	R. Justino Alves dos Santos, 250 - Ponte Alta do Norte - SC
<b>AVALIAÇÃO:</b>	<b>R\$ 30.000,00</b> (trinta mil reais)
<b>VISTORIA:</b>	Semi-reboque em estado geral de conservação regular a ruim, apresentando desgaste acentuado, corrosão estrutural e avarias na carroceria. Conjunto estrutural presente, com chassi e eixos aparentes, equipado com pneus usados em estado precário/ausentes em parte, evidenciando longo período de inatividade. Unidade não testada, podendo demandar manutenção relevante para retorno às condições de uso.

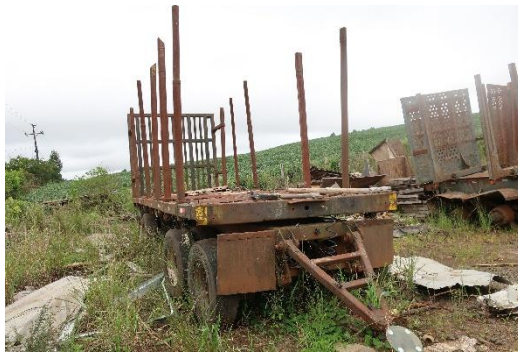
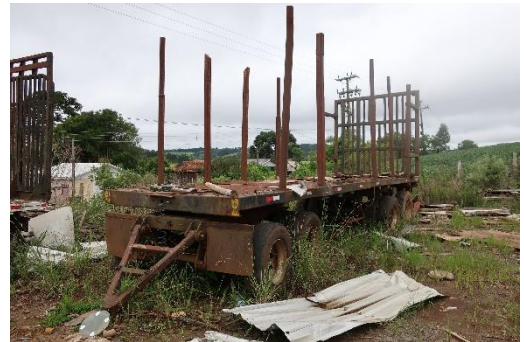
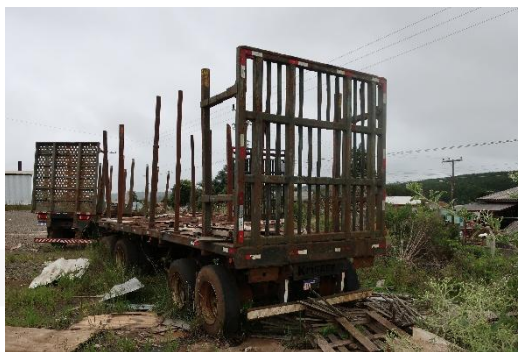
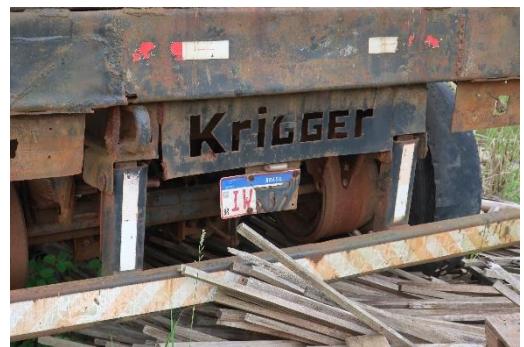
<b>ITEM 07</b>	<b>SEMI-REBOQUE - SEM PLACAS</b>
<b>DESCRIÇÃO:</b>	SEMI-REBOQUE, MARCA KRIEGGER, SEM PLACAS, EM ESTADO GERAL DE CONSERVAÇÃO REGULAR A RUIM.
<b>LOCALIZAÇÃO:</b>	R. Justino Alves dos Santos, 250 - Ponte Alta do Norte - SC
<b>AVALIAÇÃO:</b>	<b>R\$ 30.000,00</b> (trinta mil reais)
<b>VISTORIA:</b>	Semi-reboque em estado geral de conservação regular a ruim, apresentando desgaste acentuado, corrosão na estrutura metálica e avarias na carroceria. Conjunto estrutural presente, com chassi e eixos aparentes, equipado com pneus usados em estado precário, além de ausência de placas e indícios de longo período de inatividade. Unidade não testada, podendo demandar manutenção significativa para retorno às condições de uso.

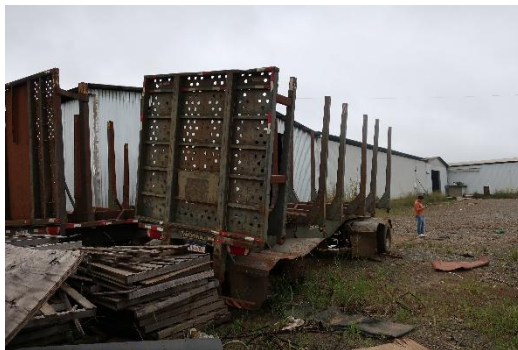
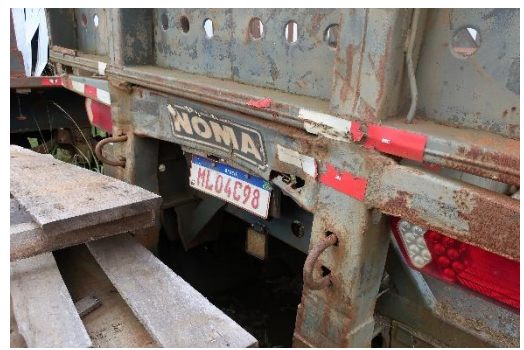
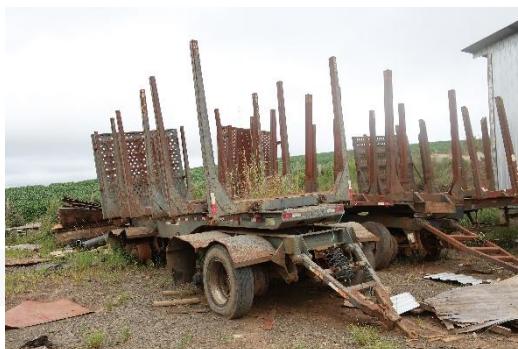
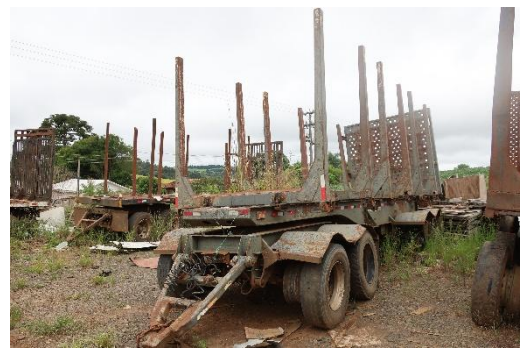
<b>ITEM 08</b>	<b>REBOQUE - PLACAS MLO-4C98</b>
<b>DESCRIÇÃO:</b>	REBOQUE, MARCA REB/NOMA RB1E2E22 (NACIONAL), PLACAS MLO-4C98, RENAVAL 5932267796, ANO/MODELO 2013/2014.
<b>LOCALIZAÇÃO:</b>	R. Justino Alves dos Santos, 250 - Ponte Alta do Norte - SC
<b>AVALIAÇÃO:</b>	<b>R\$ 60.000,00</b> (sessenta mil reais)
<b>VISTORIA:</b>	Reboque florestal em estado geral de conservação regular a ruim, com desgaste acentuado, corrosão na estrutura metálica e avarias na carroceria. Conjunto estrutural presente, com chassi e eixos aparentes, equipado com pneus usados em estado precário, evidenciando uso severo. Unidade não testada, podendo demandar manutenção corretiva para retorno às condições de funcionamento.

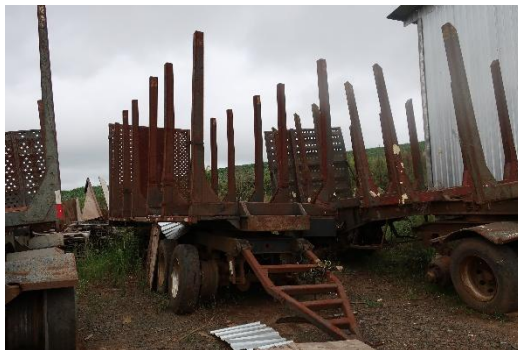
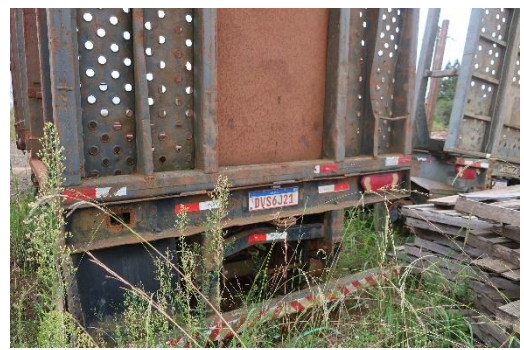
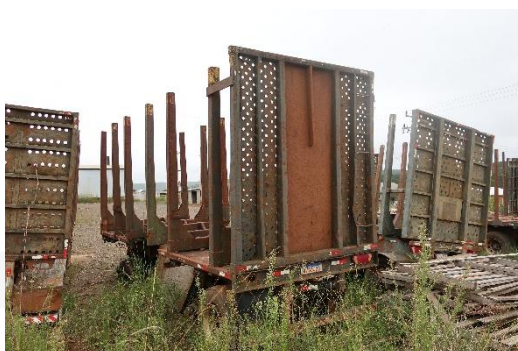
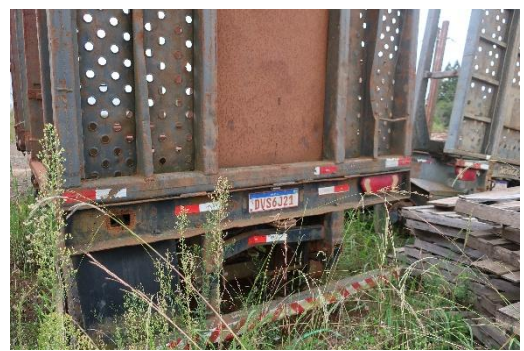
<b>ITEM 09</b>	<b>REBOQUE - PLACAS DVS-6J21</b>
<b>DESCRIÇÃO:</b>	01 REBOQUE, MARCA R/LENCOIS RLRLTT (NACIONAL), PLACAS DVS-6J21, RENAVAL 989136388, ANO/MODELO 2008/2008.
<b>LOCALIZAÇÃO:</b>	R. Justino Alves dos Santos, 250 - Ponte Alta do Norte - SC
<b>AVALIAÇÃO:</b>	<b>R\$ 50.000,00</b> (cinquenta mil reais)
<b>VISTORIA:</b>	Reboque florestal em estado geral de conservação regular a ruim, apresentando desgaste acentuado, corrosão na estrutura metálica e avarias na carroceria. Conjunto estrutural presente, com chassi e eixos aparentes, equipado com pneus usados em estado precário, evidenciando uso severo. Unidade não testada, podendo demandar manutenção corretiva para retorno às condições de funcionamento.

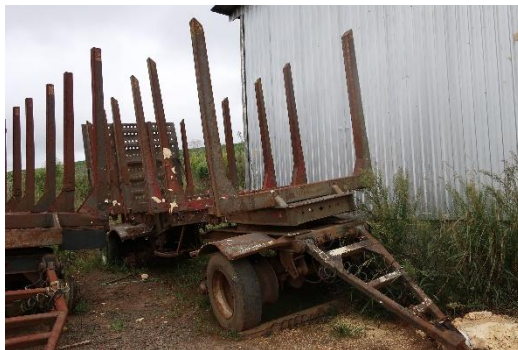
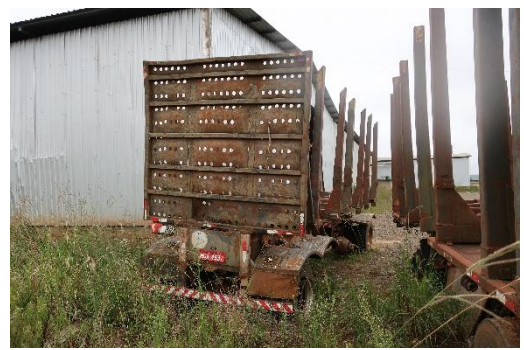
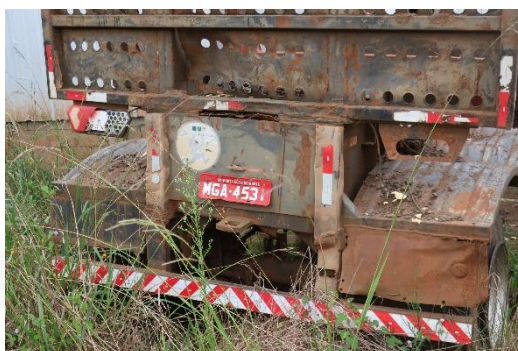
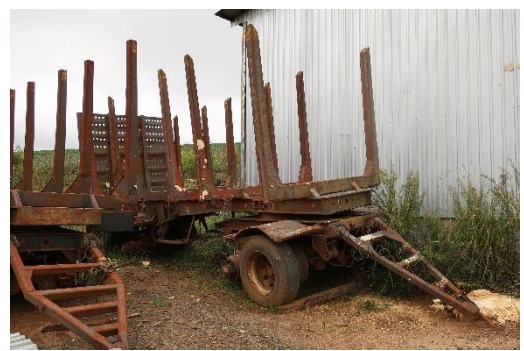
<b>ITEM 10</b>	<b>REBOQUE - PLACAS MGA-4531</b>
<b>DESCRIÇÃO:</b>	REBOQUE, MARCA SR/FACCHINI SRE (NACIONAL), PLACAS MGA-4531, RENAVAL 909616671, ANO/MODELO 2007/2007.
<b>LOCALIZAÇÃO:</b>	R. Justino Alves dos Santos, 250 - Ponte Alta do Norte - SC
<b>AVALIAÇÃO:</b>	<b>R\$ 40.000,00</b> (quarenta mil reais)
<b>VISTORIA:</b>	Reboque florestal em estado geral de conservação regular a ruim, apresentando desgaste acentuado, corrosão na estrutura metálica e avarias na carroceria. Conjunto estrutural presente, com chassi e eixos aparentes, equipado com pneus usados em estado precário, evidenciando uso severo. Unidade não testada, podendo demandar manutenção corretiva para retorno às condições de funcionamento.

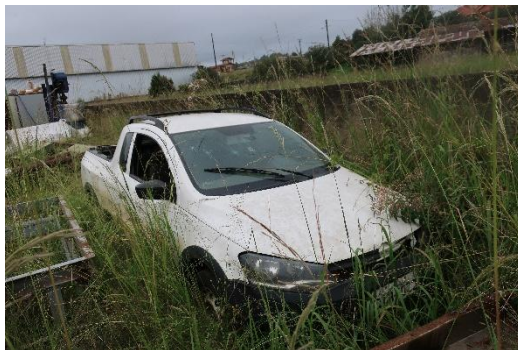
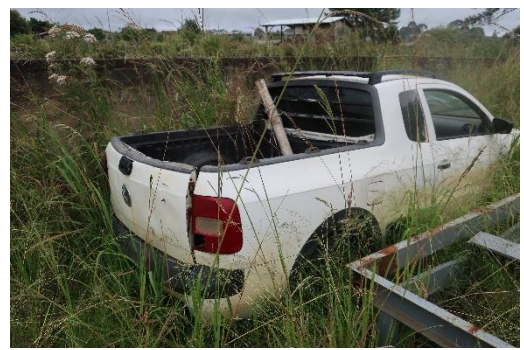
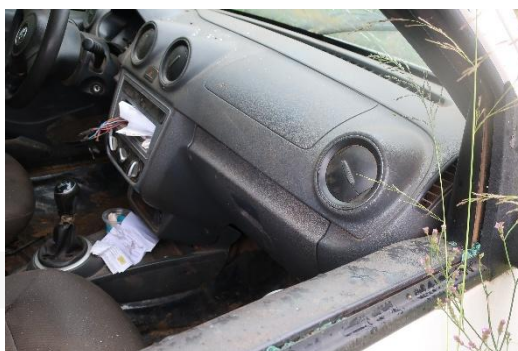
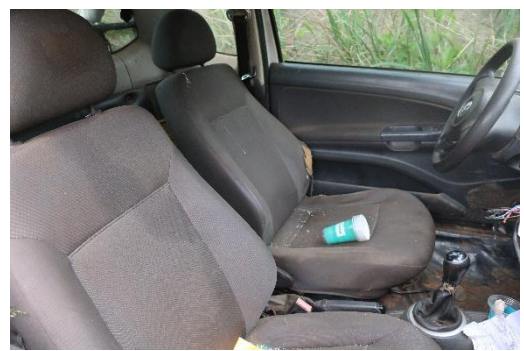
<b>ITEM 11</b>	<b>VOLKSWAGEN / SAVEIRO 1.6 CS – PLACAS NVL-9A13</b>
<b>DESCRIÇÃO:</b>	VW SAVEIRO 1.6 CS, ano fabricação 2012, modelo 2012, cor branca, motor 1.6 flex (álcool/gasolina), 1.598 cilindradas, potência 104 cv, 2 passageiros, espécie carga, categoria particular, subsegmento pick-up pequena, tração 4x2, transmissão manual.
<b>LOCALIZAÇÃO:</b>	BR-116, Ponte Alta do Norte - SC
<b>AVALIAÇÃO:</b>	<b>R\$ 15.000,00</b> (quinze mil reais)
<b>VISTORIA:</b>	Veículo em estado geral ruim, com sinais de abandono, exposição às intempéries, sujidade, desgaste e possíveis avarias na carroceria. Interior deteriorado, sem condições de verificação funcional, com pneus aparentemente inservíveis e ausência de condições de rodagem. O valor foi reduzido em relação à referência de mercado em razão do estado de conservação e do elevado investimento necessário para retorno às condições de uso.

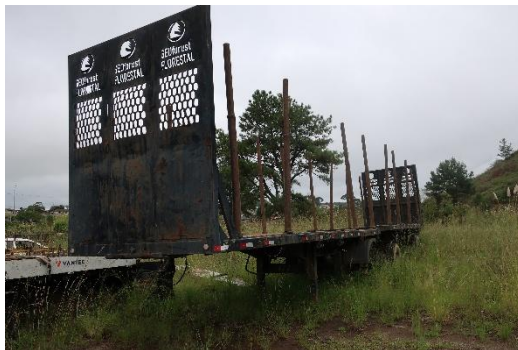
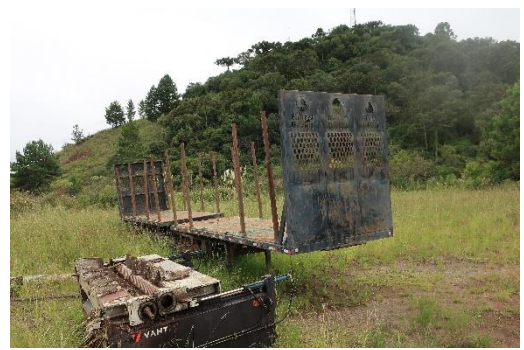
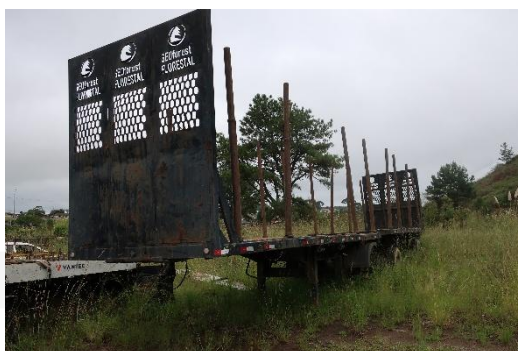
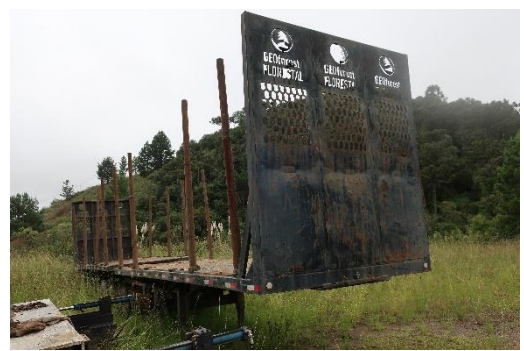
<b>ITEM 12</b>	<b>REBOQUE FLORESTAL – SEM PLACAS</b>
<b>DESCRIÇÃO:</b>	REBOQUE FLORESTAL - Tipo prancha para transporte de toras, com estrutura metálica reforçada, equipado com painéis frontais e traseiros perfurados e hastes laterais verticais de contenção de carga.
<b>LOCALIZAÇÃO:</b>	BR-116, Ponte Alta do Norte - SC
<b>AVALIAÇÃO:</b>	<b>R\$ 50.000,00</b> (cinquenta mil reais)
<b>VISTORIA:</b>	Reboque florestal tipo prancha, em estado geral regular a ruim, apresentando desgaste acentuado pelo uso, pontos generalizados de corrosão, oxidação estrutural e pintura deteriorada. Observa-se armazenamento em área aberta, com exposição prolongada às intempéries. O valor foi reduzido em relação a referências de mercado em razão do estado de conservação, da exposição prolongada ao tempo e do investimento necessário para retorno às condições normais de uso.
