Razão social: AUDITEC AUDITORIA TEC Data realização: 14/05/2021 | 09:06

MODELO  
COMPASS LONGITUDE  
F

VISTORIA  
FLUA - LAUDO CAUTELAR

DATA  
14/05/2021

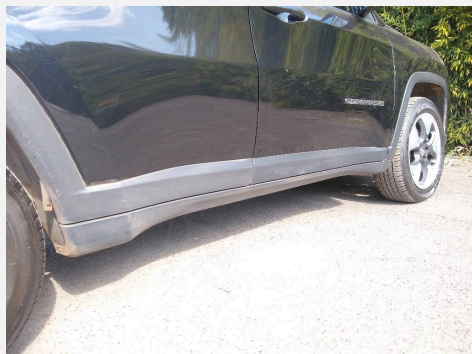
CAIXA DE AR LADO DIREITO  
OK

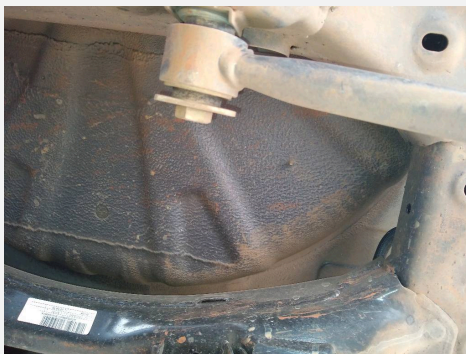
CAIXA ESTEPE  
OK

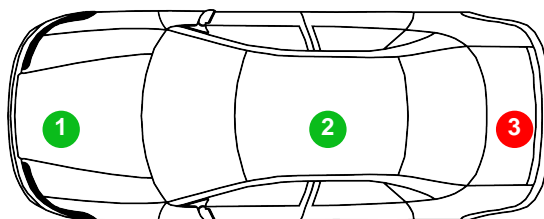
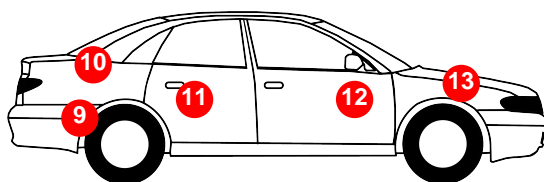
- 1 CAPÔ: OK
- 2 TETO PINTURA: OK
- 3 TAMPA DO PORTA MALAS: AVARIADO
- 4 PARALAMA DIANTEIRO ESQUERDO: AVARIADO
- 5 PORTA DIANTEIRA ESQUERDA: AVARIADO
- 6 PORTA TRASEIRA ESQUERDA: AVARIADO
- 7 PARA-LAMA TRASEIRO ESQUERDO: AVARIADO
- 8 LATERAL TRASEIRA ESQUERDA: AVARIADO
- 9 PARALAMA TRASEIRO DIREITO: AVARIADO
- 10 LATERAL TRASEIRA DIREITA: AVARIADO
- 11 PORTA TRASEIRA DIREITA: AVARIADO
- 12 PORTA DIANTEIRA DIREITA: AVARIADO
- 13 PARA-LAMA DIANTEIRO DIREITO: AVARIADO
- 14 PARA-CHOQUE DIANTEIRO: AVARIADO
- 15 PARA-CHOQUE TRASEIRO: AVARIADO

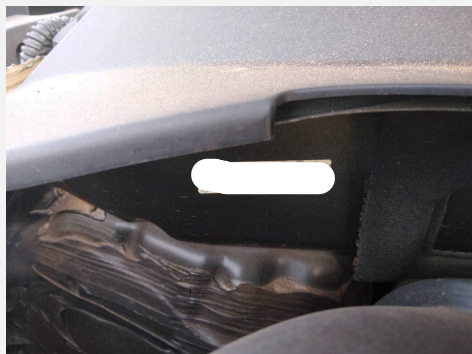
ETIQUETA (ETA) COMPARTIMENTO DO MOTOR  
ORIGINAL

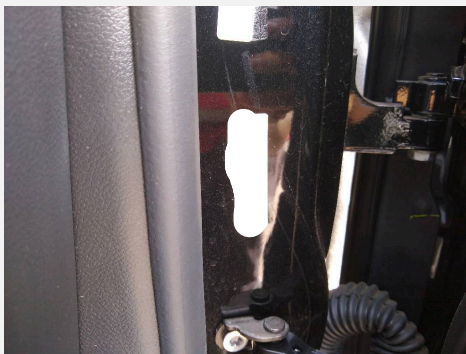
ETIQUETA (ETA) COLUNA LADO DIREITO  
ORIGINAL

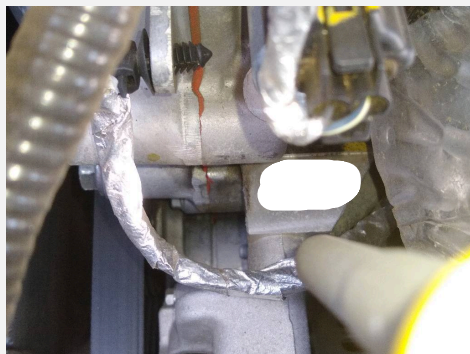
NÚMERO MOTOR  
OK

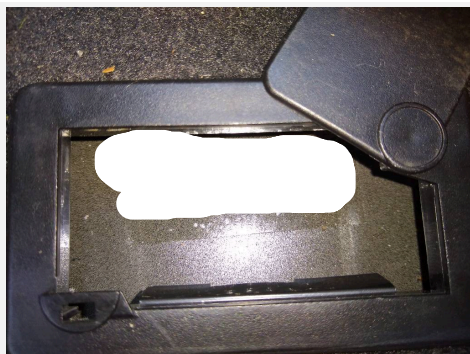
NÚMERO DO CHASSI  
OK
