DADOS DO PEDIDO

Endereço Rua Guerino Sasso	Número 2108	Complemento Vila Barragem Sanchuri	
Bairro São Marcos	Município Uruguaiana	UF RS	CEP 97535000
Tipo do imóvel Casa	Matrícula 31349	Núm. Registro de Imóveis CRI de Uruguaiana/MG

VISTORIA DO IMÓVEL

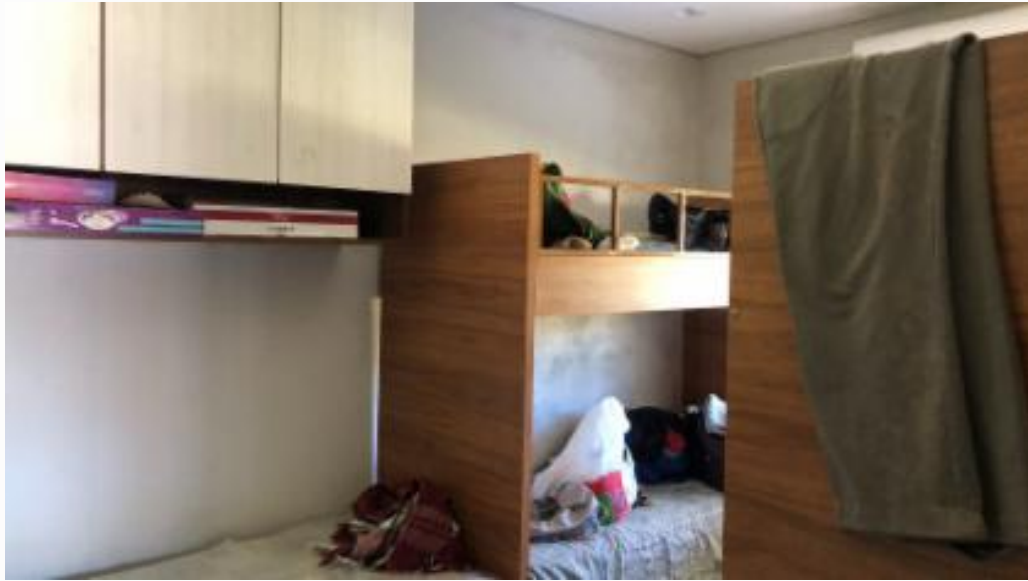
Dormitório 3 - Parede com infiltração

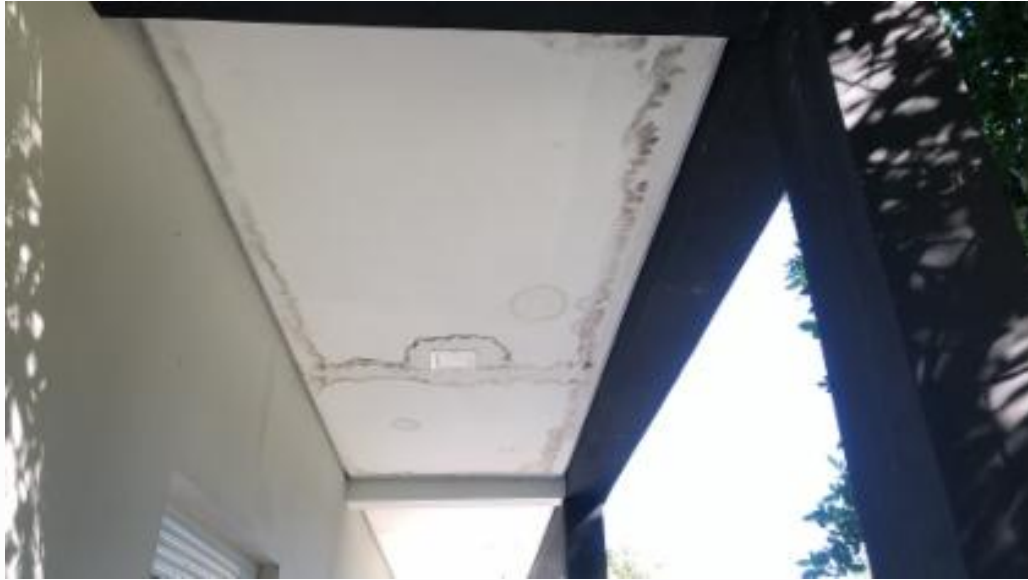
Patologia externa, gesso úmido

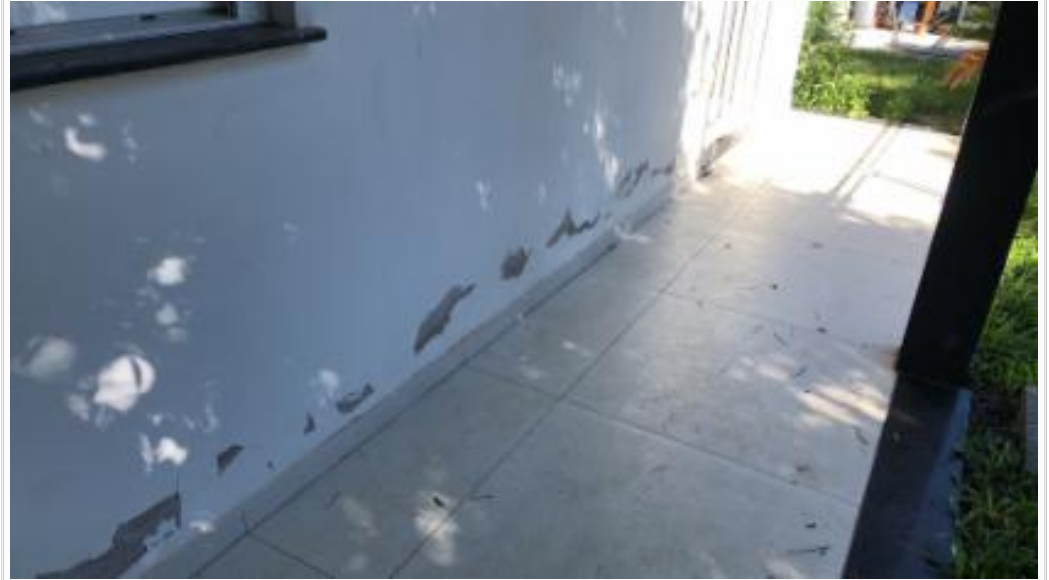
Patologia externa, infiltração ascendente

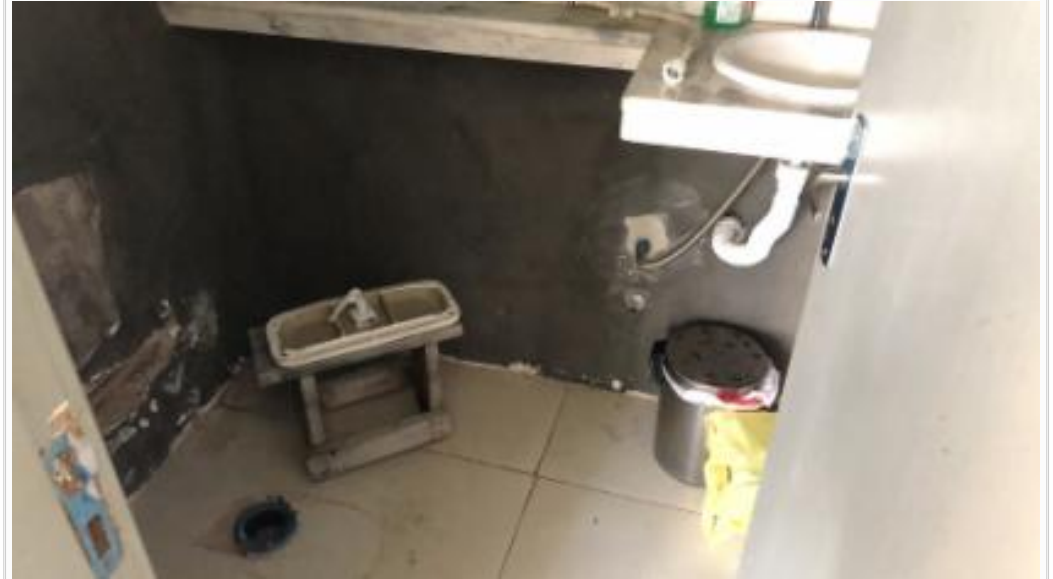
Lavabo sem vaso

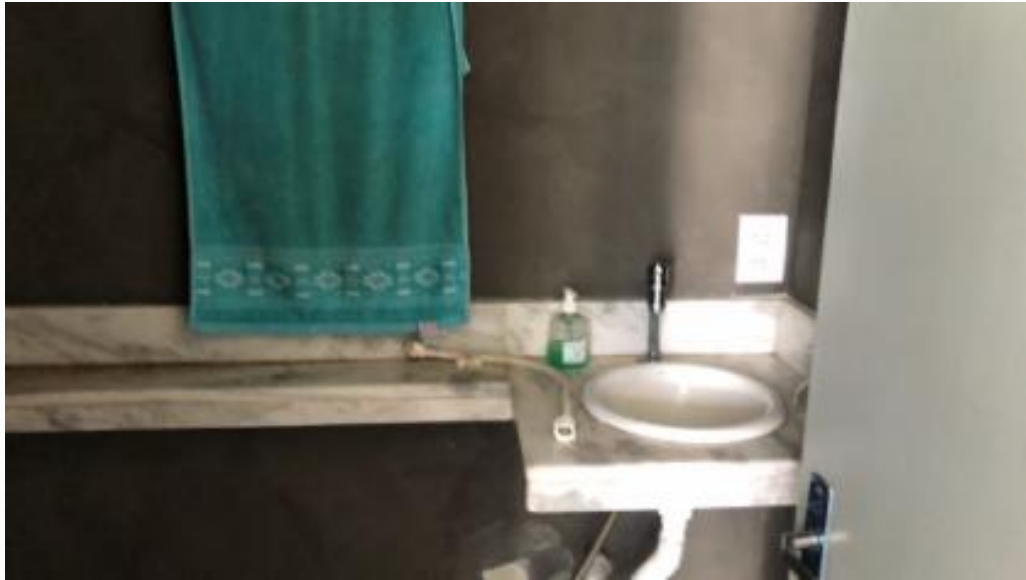
Lavabo sem vaso
