DADOS DO PEDIDO

| Endereço<br>RUA TABIRA | Número<br>189 | Complemento | | |
| Tipo do imóvel<br>Casa | Matrícula<br>26291 | Núm. Registro de Imóveis<br>15.434-4 | | |

RESUMO

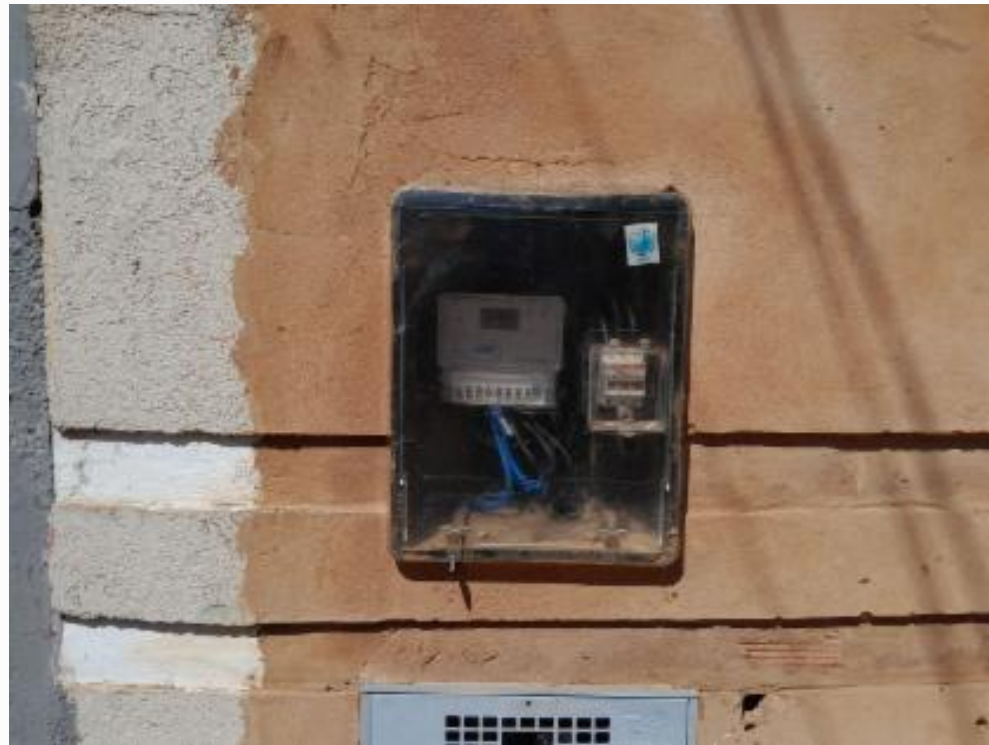
| MANIFESTAÇÕES SOBRE A GARANTIA | |
|---|---|
| No imóvel Foram identificadas rachaduras nas paredes externas nas proximidades do relógio medidor de energia, além da presença de fiação exposta na sala de estar. Constatou-se também deslocamento de revestimento na garagem e na Suite 1, foi observada infiltração na Suite 2. As patologias não interferem na garantia do imóvel. | Sim |

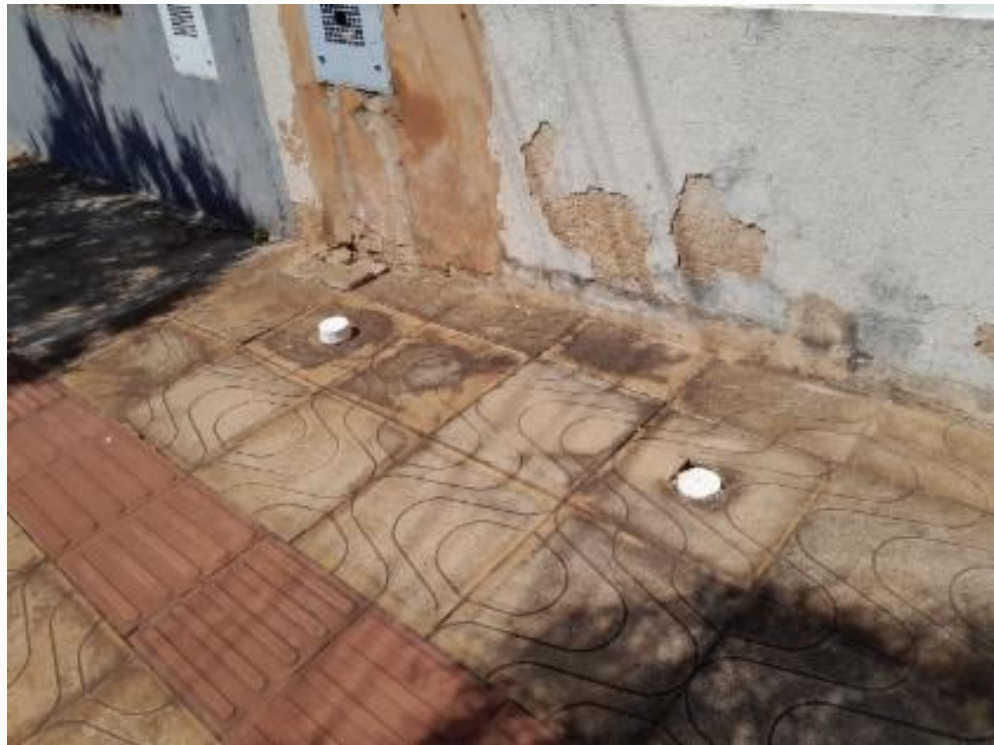
Garagem (desplacamento)
