LAUDO DE AVALIAÇÃO

Processo nº 0031192-1997.8.26.0114 – 4ª. Vara Cível de Campinas

Ação: Ordinária de Rescisão de Proposta de Reserva de Unidade Autônoma c.c. Restituição
das Parcelas Pagas e Indenização por Perdas e Danos

Duas glebas de terras, objetos das matrículas números 86.082 (gleba 14C) e 86.083 (gleba 14D), do 1º Cartório de Registro de Imóveis, situadas ao fim da Rua Itapemirim, altura do número 200, bairro Jardim Itayu, município de Campinas, SP. As duas glebas possuem edificações inacabadas (duas torres de apartamentos na Gleba 14C e 2 na Gleba 14D além de uma torre apenas iniciada na Gleba 14C).

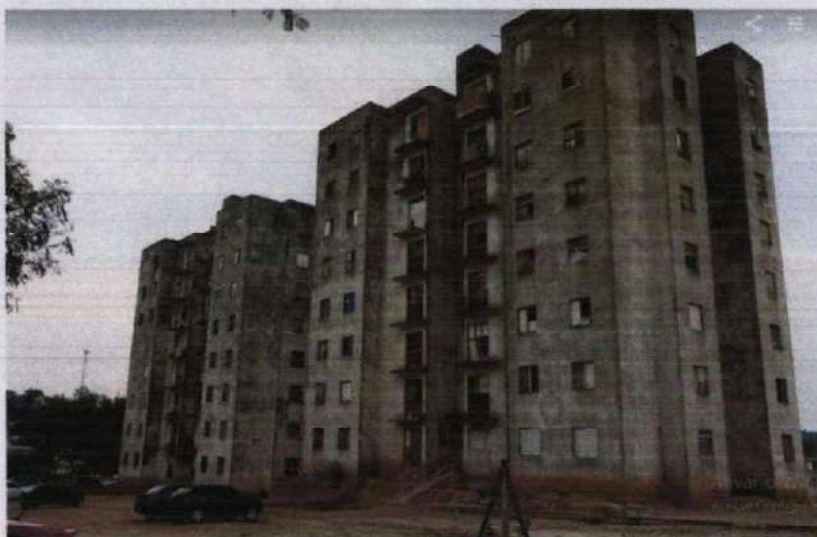
Conforme vistoria, verificamos que na parte da frente da gleba, voltada para a Rua Itapemirim existem duas torres de apartamentos, com oito pavimentos cada uma, possuindo quatro apartamentos por andar, estando, contudo, inacabadas, existindo ainda uma torre apenas iniciada. As fotos abaixo mostram o exterior das torres de apartamentos.

Vista das duas torres não concluídas existentes na Gleba 14C.

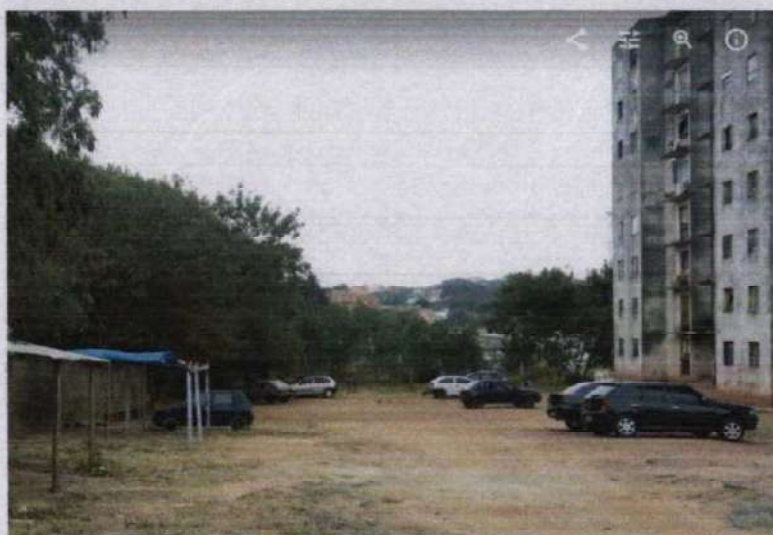
Vista do platô na Gleba 14C onde estão as duas torres inacabadas.

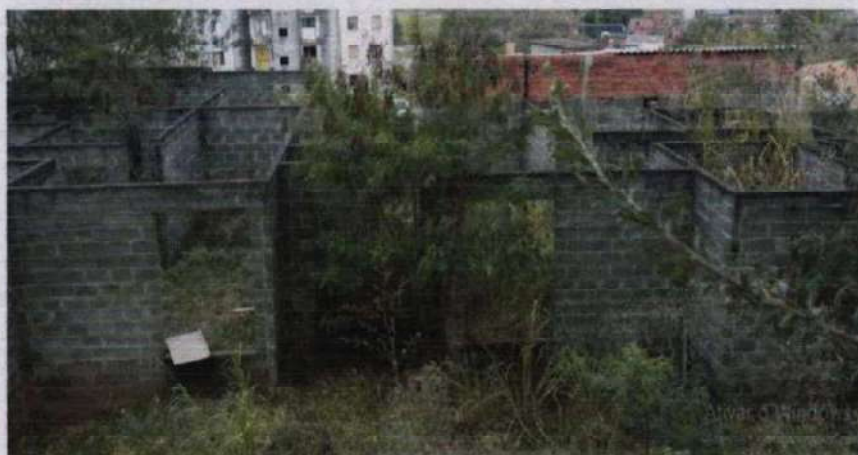
Torre iniciada e não continuada na Gleba 14C.

A torre 3, foi apenas iniciada e não será considerada nesta avaliação.

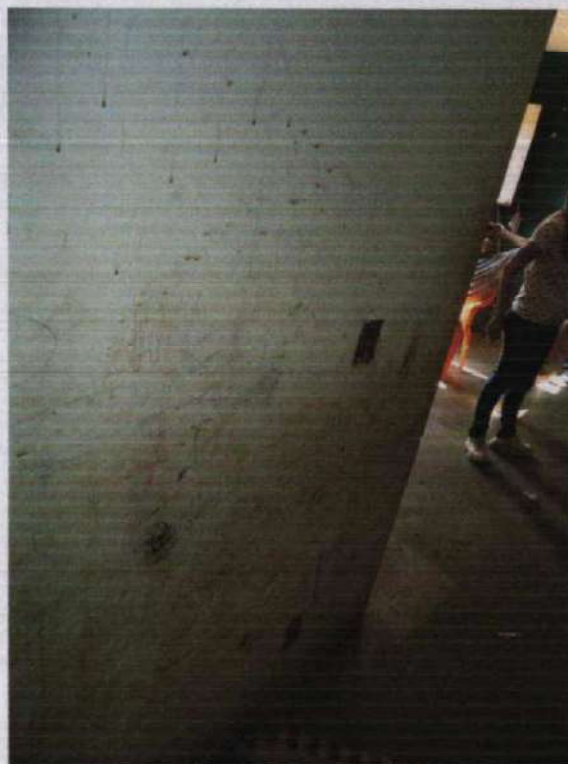
Vista de um quarto com paredes em gesso e batente instalado e corredor c. caixinhas p. elétrica.

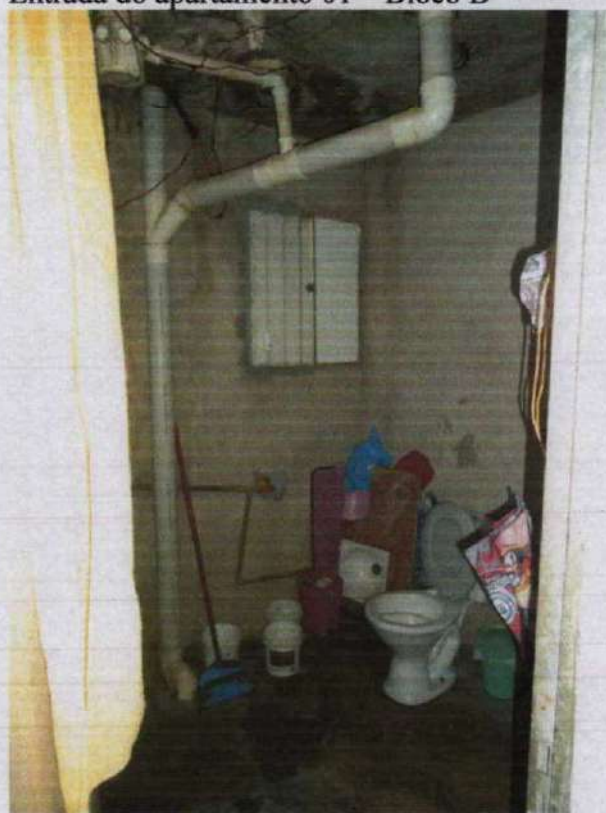
Vista dos banheiros Suite e Social, não separados.

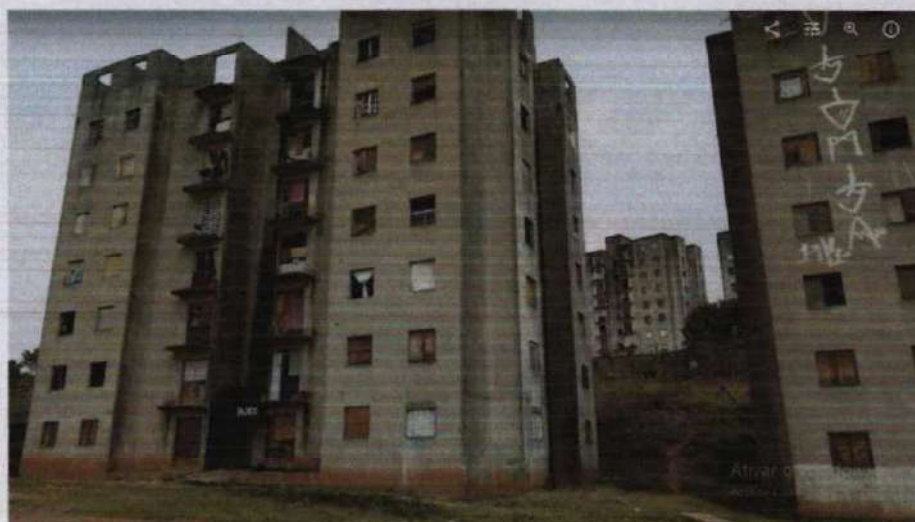
Foto 7 – Dois edifícios não concluídos existentes na Gleba 14D.

A torre C possui 8 pavimentos, sendo que o oitavo pavimento não está totalmente concluído quanto à sua estrutura, faltando a laje de cobertura. Esta torre é a que está mais à frente do terreno, mais próxima da entrada.

A torre D possui 8 pavimentos completos quanto à sua estrutura.

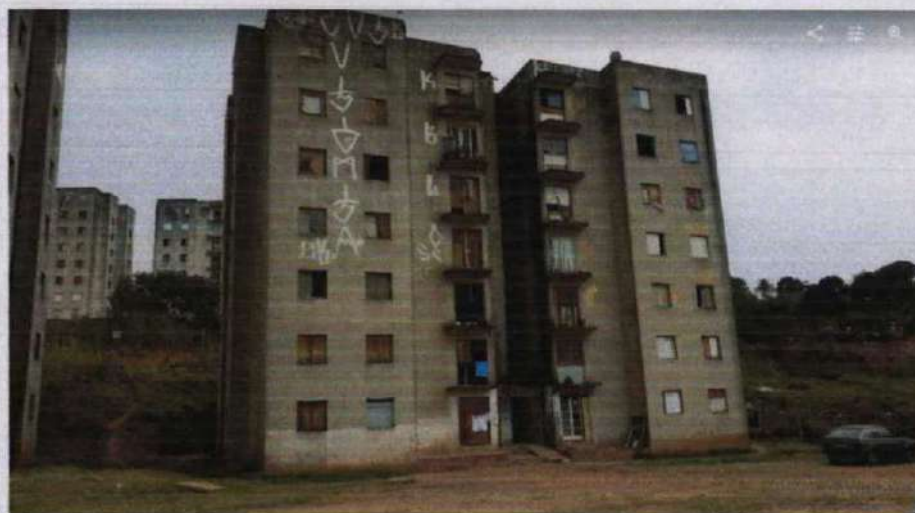
Foto 8 – Outra vista desses edifícios. Aos fundos visualiza-se os edifícios da Gleba 14C.

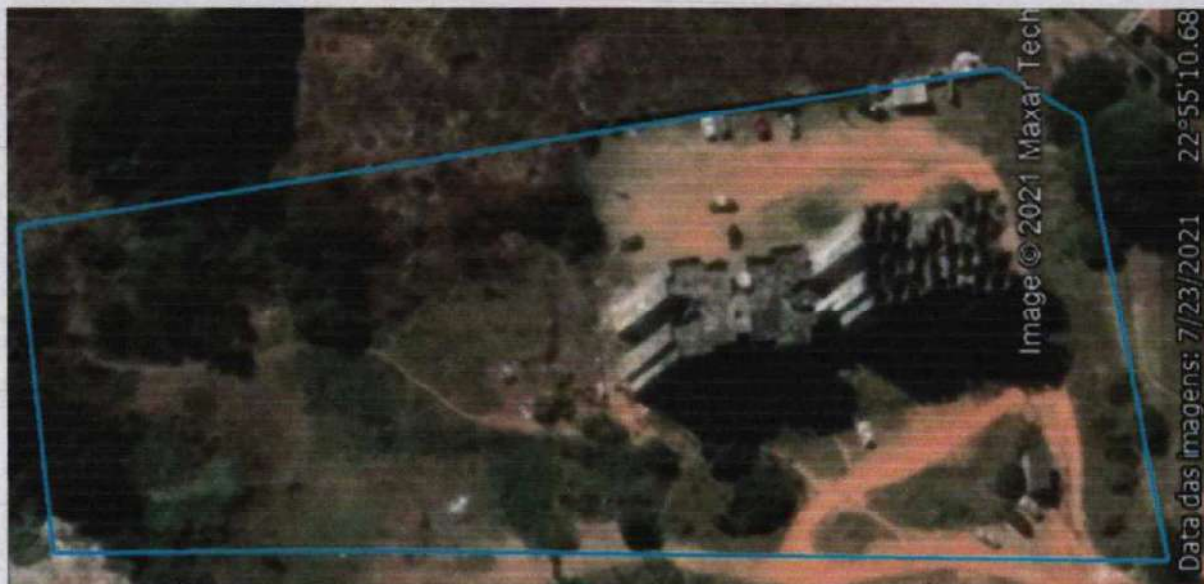
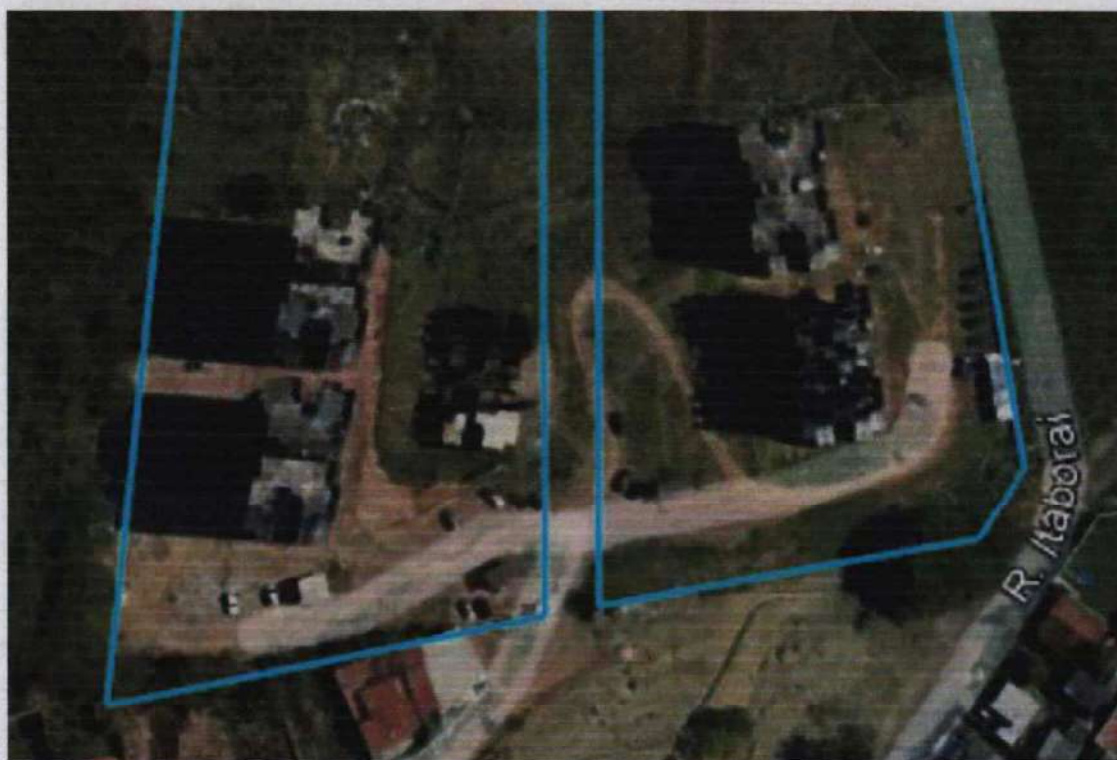
Na gleba 14D, existem 2 torres de apartamentos incompletas já mostradas nas fotos abaixo. Não se verifica aparentemente interferência das divisas da Gleba 14D com imóveis vizinhos conforme mostrado na foto aérea abaixo extraída do Google Earth, datada de 23/07/2021.

Imagem extraída do site Google Earth mostrando as edificações inacabadas existentes no terreno, à esquerda gleba 14-C e à direita Gleba 14-D.
