LAUDO PERICIAL que faz **JOSÉ CARLOS SPINELLI MARTINS**, Engenheiro Civil, CREA 060.016148.4, Membro Titular do IBAPE nº. 923, perito compromissado no **PROCESSO 1011887-76.2015.8.26.0506 da 6ª. Vara Cível da Comarca de Ribeirão Preto**, tendo como parte requerente **CONDOMÍNIO PALMIRO BIM** e como parte requerida **MARINALVA LINDAURA DA PAIXÃO**.

1. O objetivo é realizar **avaliação do bem penhorado no processo**, atendendo respeitável despacho de fls. **289**.

Apartamento residencial unifamiliar em edifício de quatro pavimentos, em condomínio residencial de padrão popular, nesta cidade e comarca.

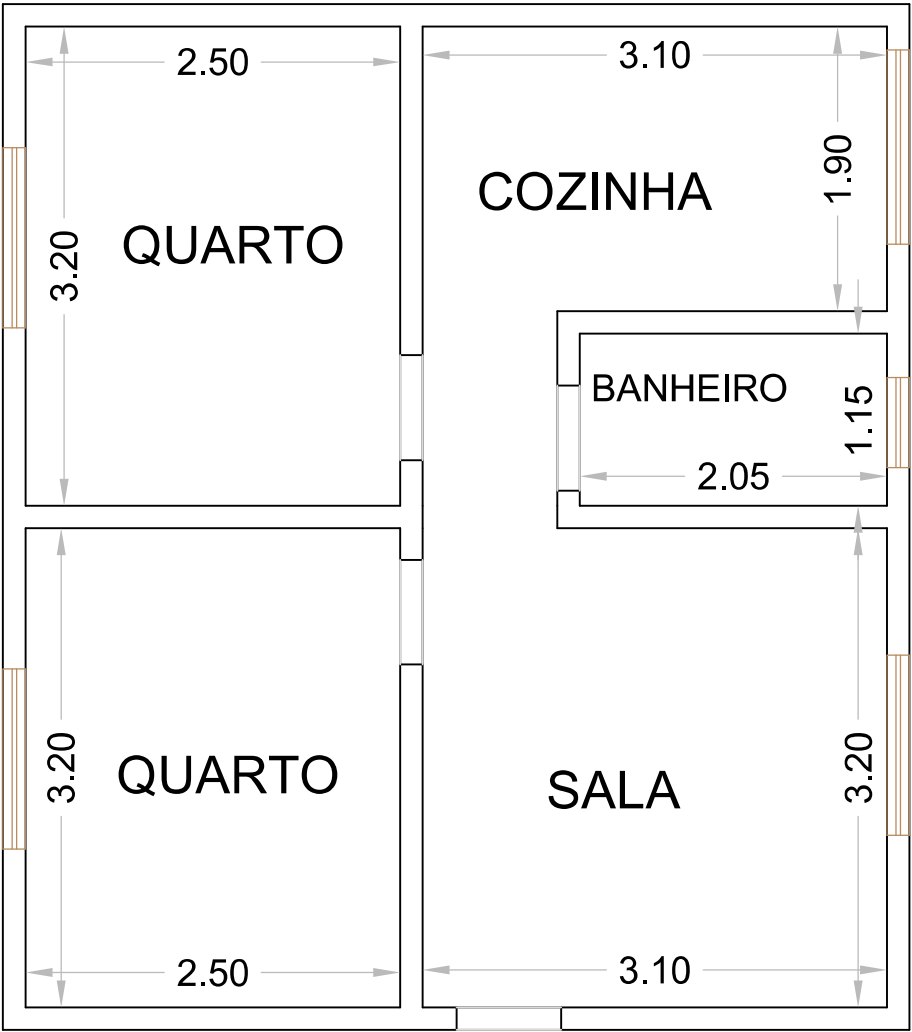
ANEXO 3
PLANTA APROXIMADA DO APARTAMENTO

Escala 1:50

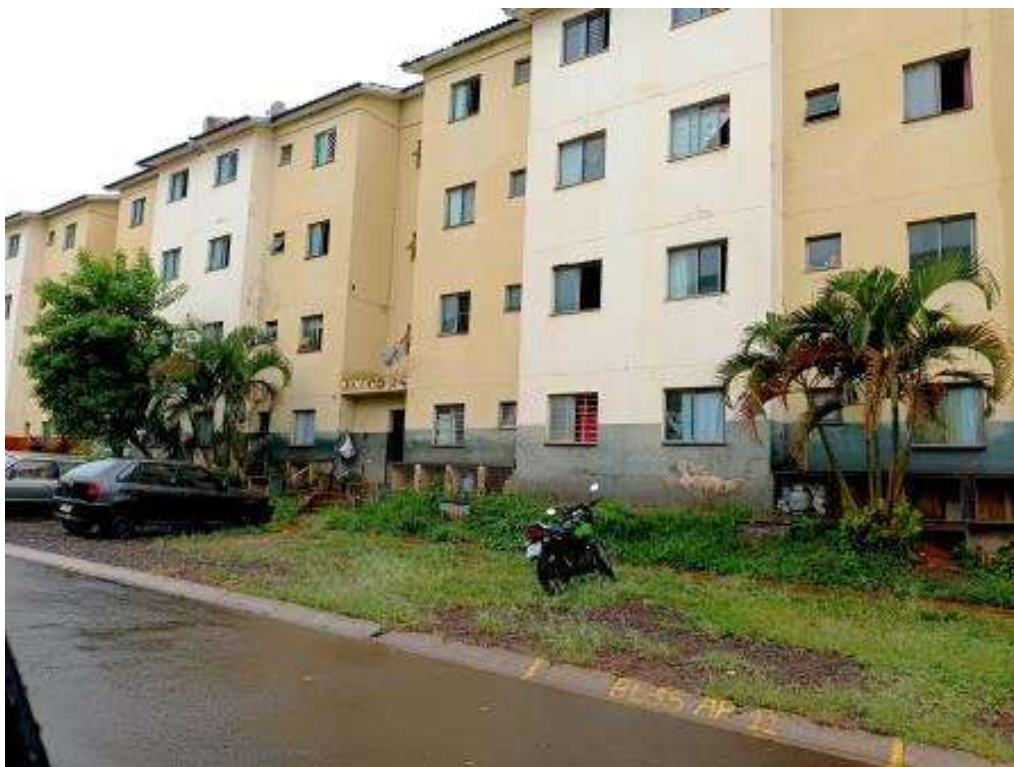
FOTO 1

Condomínio edificado em parceria com a COHAB Ribeirão Preto no ano de 2011, possuindo portanto idade de 12 anos. Estado de conservação médio, exibindo os naturais desgastes do tempo de utilização (Fotos 1 a 3). Fissuras, decomposições de revestimento e encardidos nas paredes externas dos blocos. Escada interna com decomposições de pintura.

Aspecto do condomínio, entre os prédios o Bloco 34 do apartamento periciado

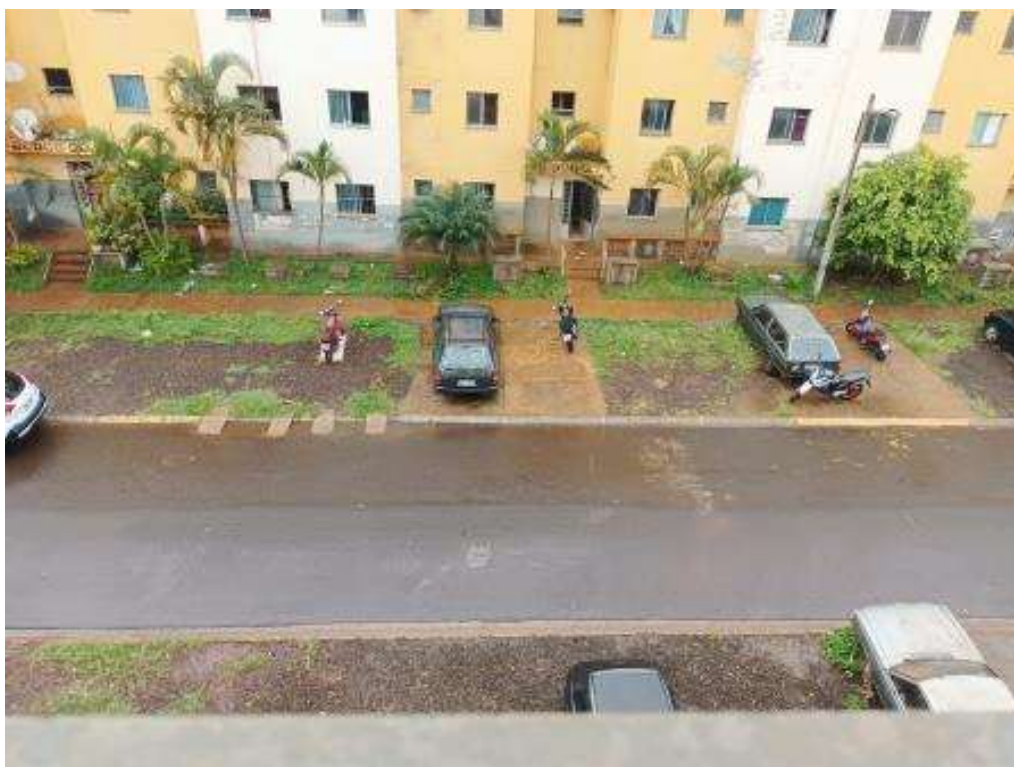
FOTO 2

Não há portaria. Apenas um portão na entrada, que fica aberto. Urbanização interna contendo vias pavimentadas. Calçadas parcialmente cimentadas e parcialmente em grama. Vagas de estacionamento descobertas.

Aspecto da urbanização do condomínio, calçadas e vagas de estacionamento.

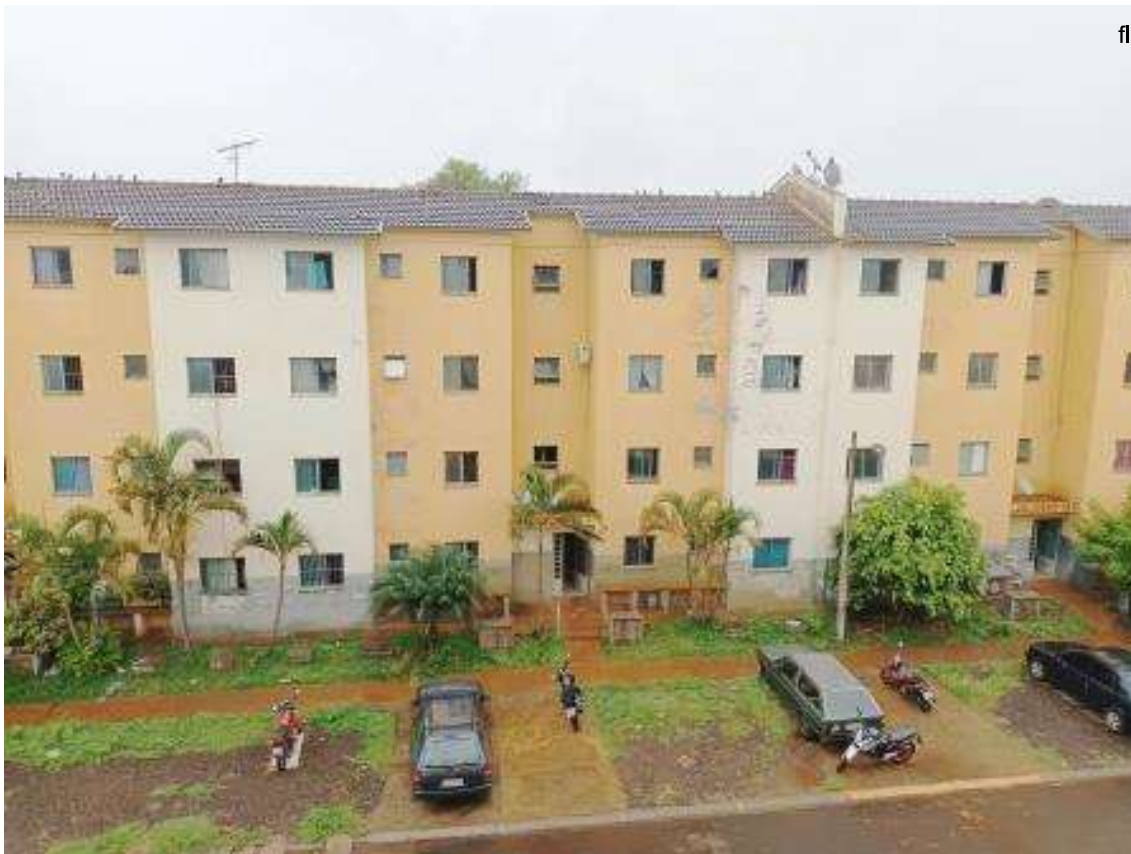
FOTO 3

Cobertura em telhas de cor cinza. Estrutura de alvenaria, com paredes rebocadas e pintadas na cor amarela. Esquadrias externas de ferro perfilado. Portas de entrada para os apartamentos de madeira.

Aspecto das áreas externas do condomínio e cobertura dos prédios

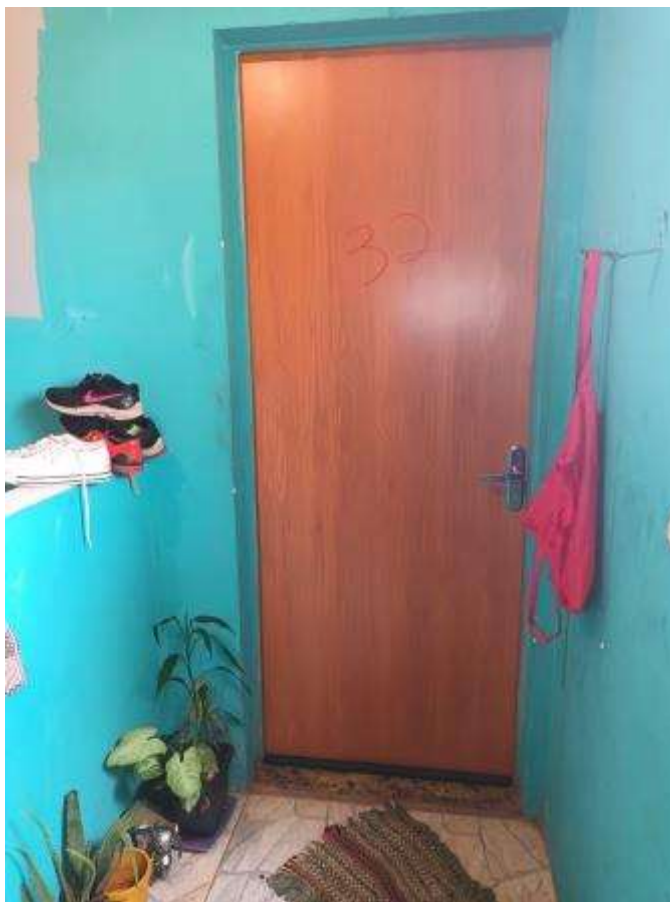
FOTO 4

Alguns defeitos nas portas de madeira. Janelas em bom estado. Pia da cozinha e lavatório do banheiro em bom estado. Bacia do banheiro com vazamento. Instalação do chuveiro precária. Algumas perfurações nas paredes. Quadro de distribuição sem tampa. Para efeito de avaliação, será considerado na categoria média, isto é, “requer reparos de simples a importantes” (levando em conta ao mesmo tempo o estado do apartamento e do condomínio), com idade aparente 12 anos.

Porta de entrada do apartamento periciado.

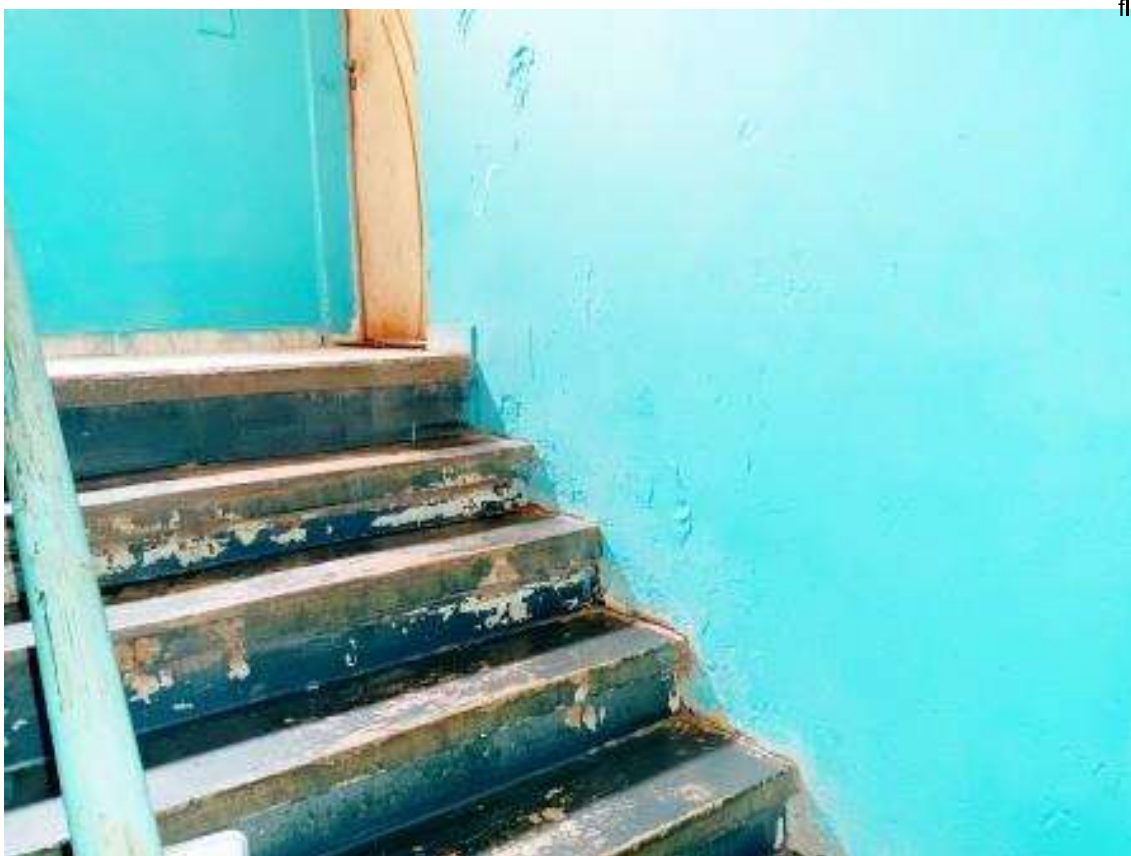
FOTO 5
Detalhe da escadaria interna do condomínio

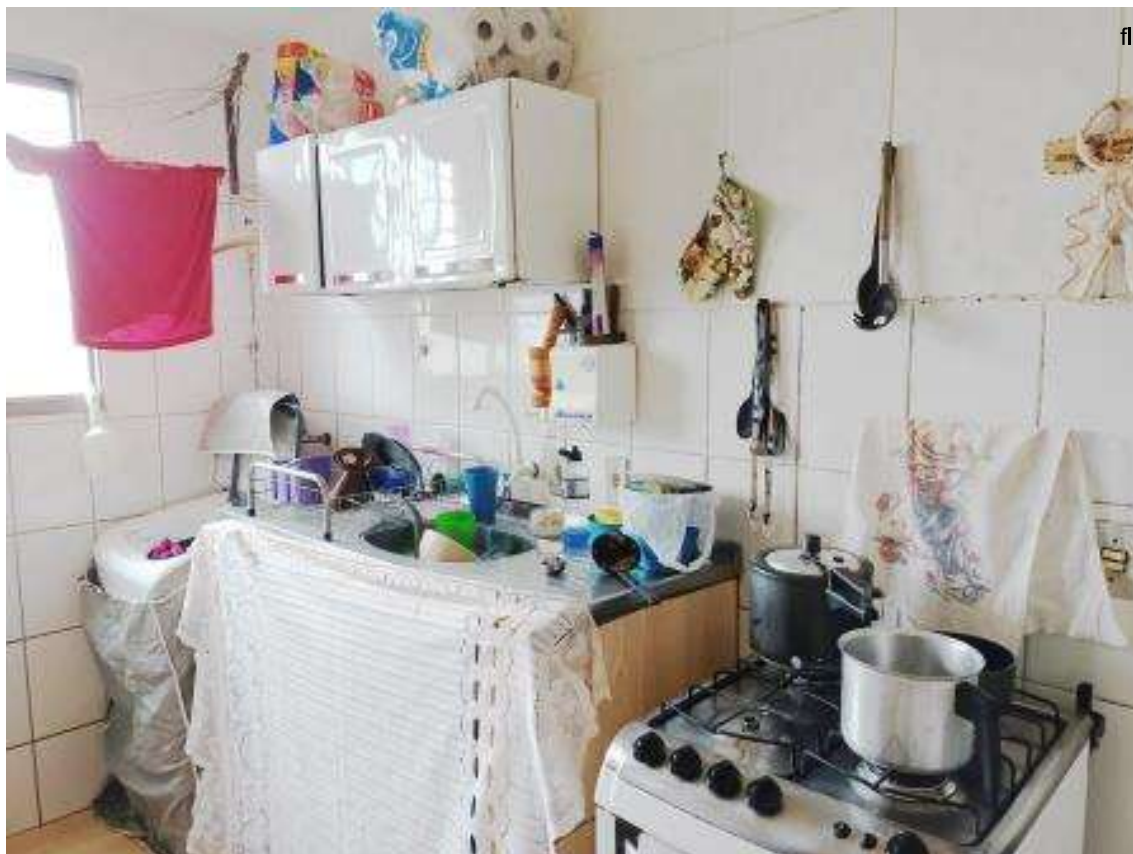
FOTO 7

Forros de laje, com pintura texturada na cor branca. Pisos internos de cerâmica esmaltada, sendo decorada no banheiro. Paredes do banheiro e cozinha com azulejos até o teto. Paredes da área de serviço com azulejos a meia altura. Detalhes em papel de parede na sala. Demais paredes internas pintadas na cor verde sobre revestimento liso. Esquadrias externas de ferro perfilado. Portas internas de madeira envernizadas, sendo que a porta de um dos quartos é branca. Instalações elétricas embutidas. Quadro de disjuntores com um geral e mais cinco individuais. Dois ventiladores de teto. No banheiro, lavatório de coluna, bacia e chuveiro em box de vidro temperado. Na cozinha, pia e bancada de inox, sem gabinete (fechamento sob a pia com cortininha). Um armário suspenso na cozinha. Na área de serviço, duas máquinas de lavar.

Cozinha do apartamento periciado

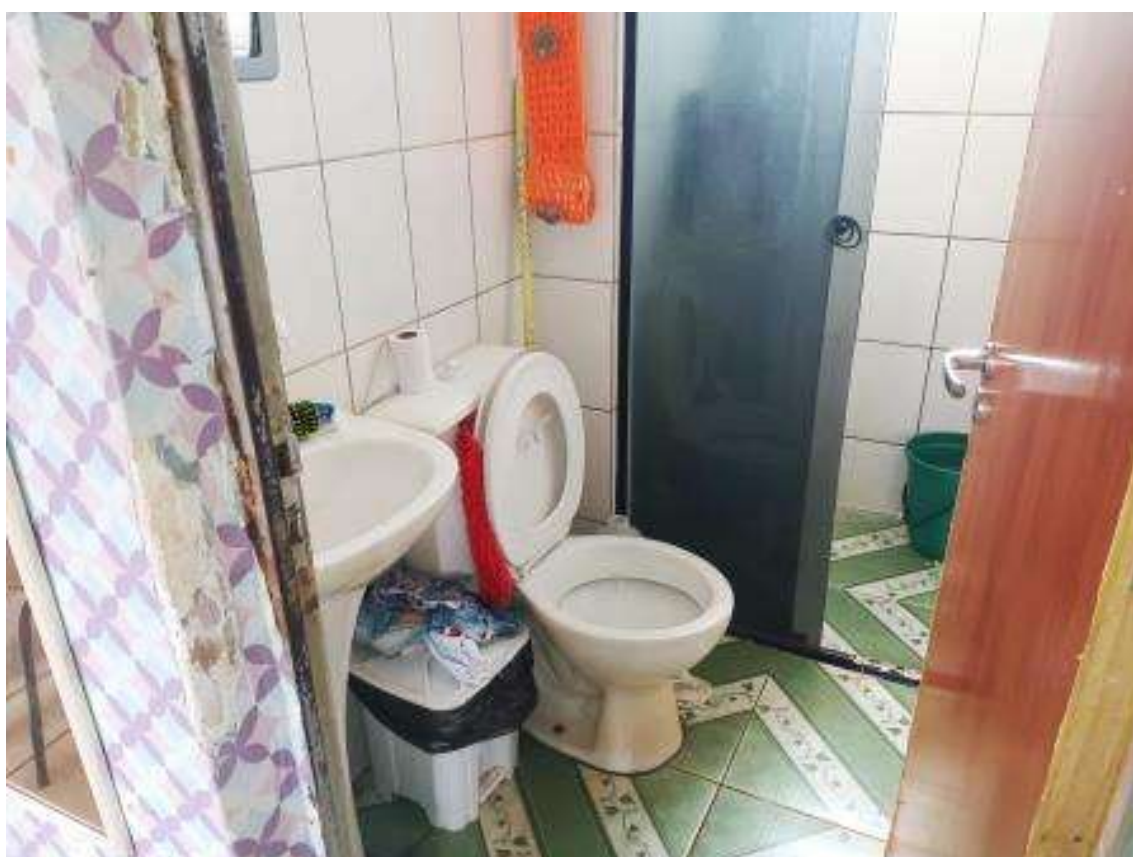
FOTO 8

Banheiro do apartamento periciado
