LAUDO DE AVALIAÇÃO

INDAIATUBA - SGI 64.717

COORDENADORIA DE PATRIMÔNIO DO ESTADO SP

Rua Siqueira Campos, nº 169

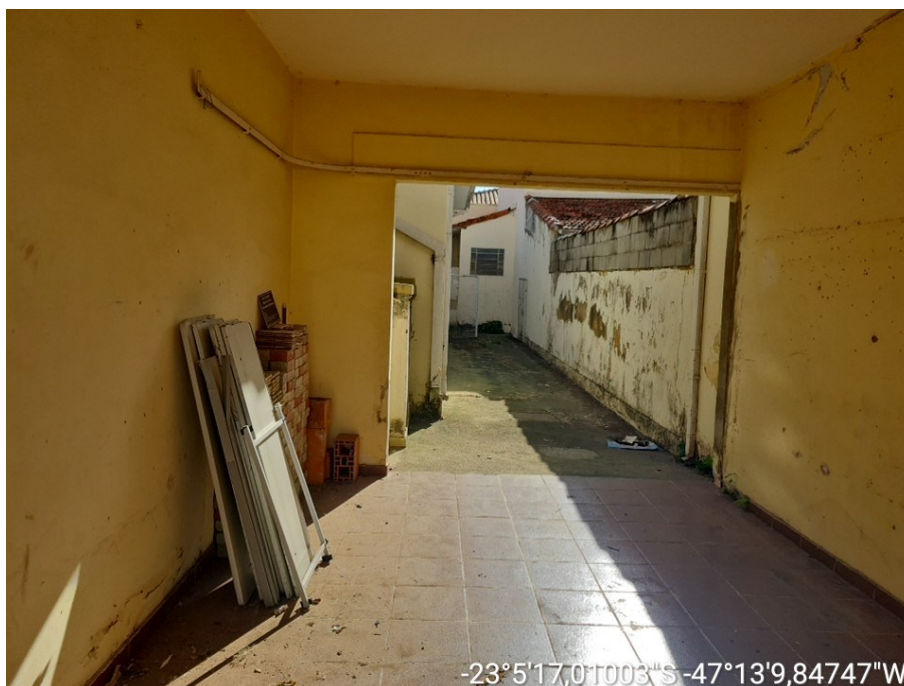
FOTO 05
VISTA GARAGEM COBERTA

- e) Garagem coberta - paredes em alvenaria revestida reboco e massa corrida, pintura látex. Forro de laje rebocada e piso cerâmico.
- f) Banheiro externo- paredes em alvenaria revestida até a metade com azulejos cerâmicos e restante reboco e massa corrida, pintura látex. Forro de madeira, piso cerâmico, vaso sanitário e pia de coluna de louça.
- g) Quarto de empregada (externo) - paredes em alvenaria revestida com reboco e massa corrida, pintura látex, piso cerâmico. Forro de madeira.
- h) Área de serviço (externa) - paredes em alvenaria revestida com reboco e massa corrida, pintura látex, piso cerâmico. Forro de madeira.

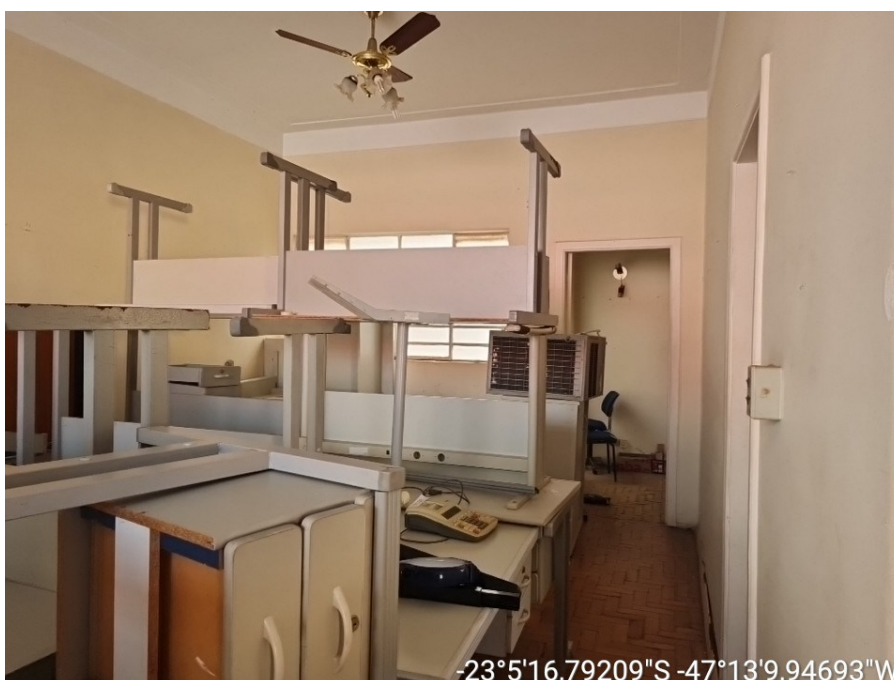
FOTO 06
VISTA DA SALA

- a) Sala - paredes em alvenaria revestida com reboco e massa corrida, pintura látex. Forro de laje com acabamento em gesso, piso de tacos de madeira
- b) Dormitórios - paredes em alvenaria revestida com reboco e massa corrida, pintura látex. Forro de laje com acabamento em gesso, piso de tacos de madeira.
- c) Cozinha - paredes em alvenaria revestida até a metade com azulejos cerâmicos e restante reboco e massa corrida, pintura látex. Forro de laje com acabamento em gesso, piso cerâmico.
- d) Banheiro - paredes em alvenaria revestida até a metade com azulejos cerâmicos e restante reboco e massa corrida, pintura látex. Forro de laje com acabamento em gesso, piso cerâmico, vaso sanitário e pia de coluna de louça.
