## LAUDO PERICIAL – FOLHA RESUMO

**Processo nº: 0001108-81.2008.8.26.0132**

Situado à Rua Guarulhos, nº 140/172, lote 4, quadra 32 – ZH 75 – Bairro Pq. Agudo Romão – Catanduva - Estado de São Paulo – Matrícula nº 18.986, livro nº. 2 - R.G. – 1º Cartório de Registro de Imóveis e Anexos de Catanduva /SP.

Possui como objetivo este estudo, a perícia do imóvel acima apontado, para fins de determinação do valor de mercado. Com a finalidade a que se destina: para venda.

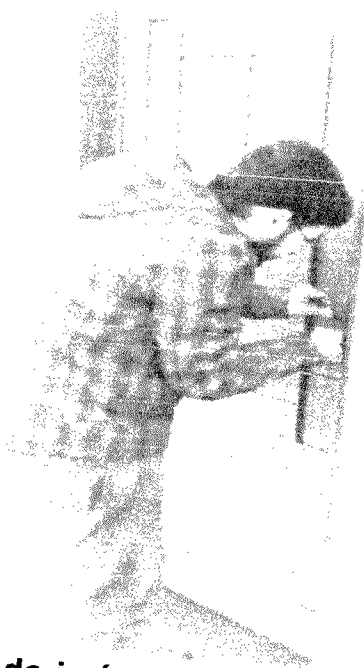
Foto 1. Abertura do imóvel localizado a Rua Guarulhos, nº 172/140, Parque Agudo Romão – Catanduva/ESP – de quem está do lado de fora do Imóvel Periciado.

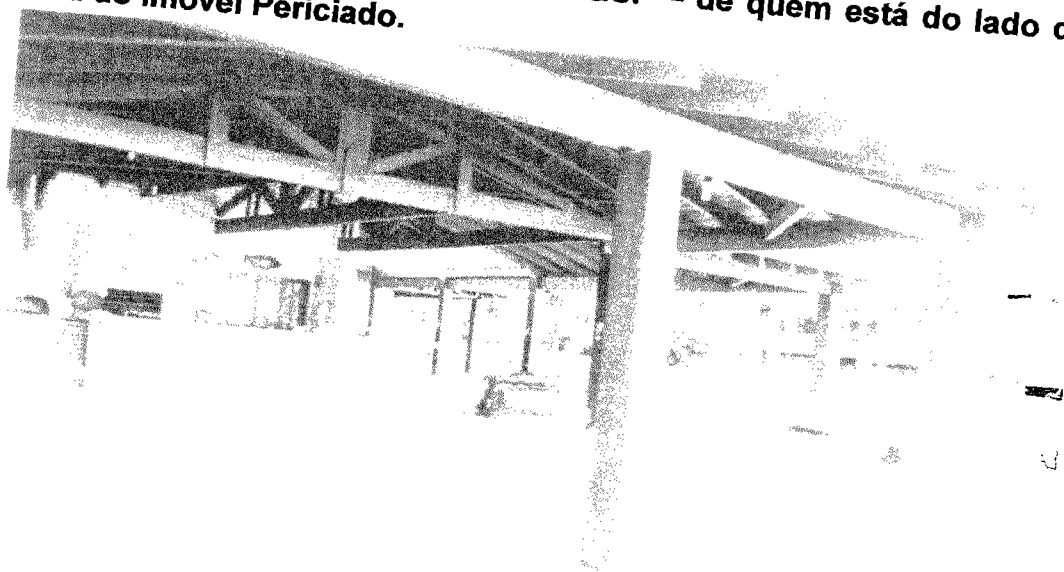
Foto 2. Vista de quem está na parte interna do imóvel olhando da frente para o fundo vendo a lateral direita o lote 1/3 em anexo ao terreno periciado. Observa-se a varanda no primeiro momento com cobertura em madeira aparente tratada em verniz e pilares de sustentação da cobertura em peças de madeira também tratadas. Telha tipo capa canal. Piso cerâmico antiderrapante. Parede ao fundo revestida em tijolo aparente. Balcão em granito polido.

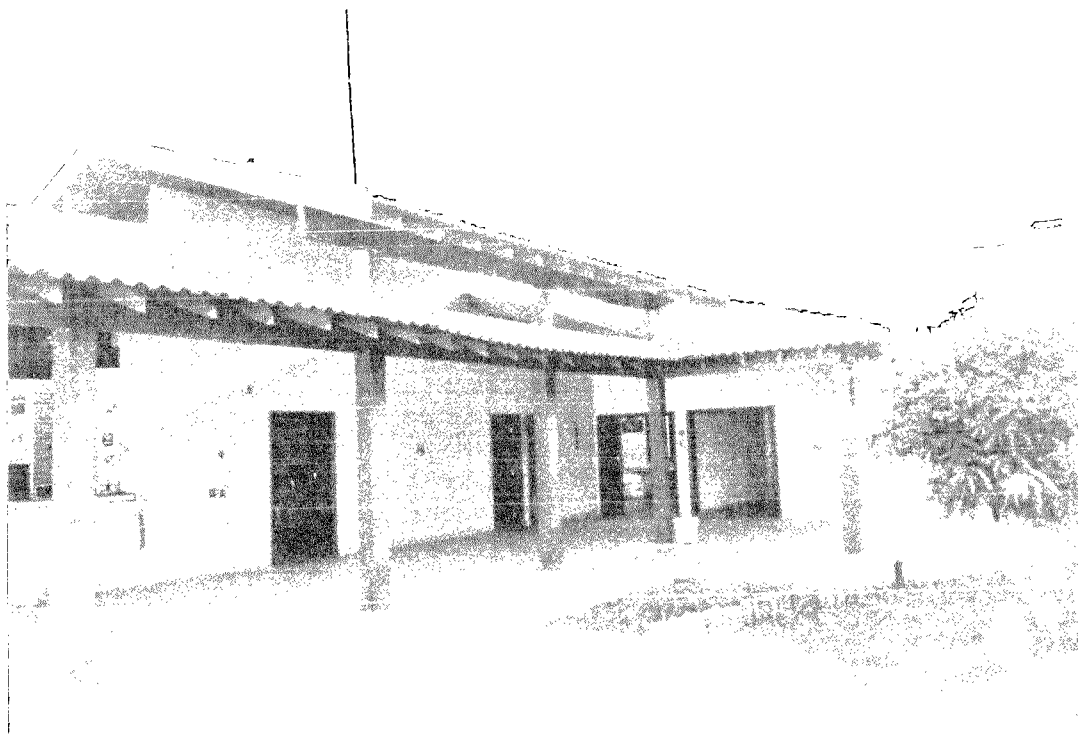
**Foto 15. Vista panorâmica do imóvel periciado de quem está do lado direito olhando para o lado esquerdo.**
