LAUDO DE VISTORIA VEICULAR E PROCEDÊNCIA VEICULAR

Numeração: 00005055

**IMP FORD ESCORT GL 16V H - IMP**

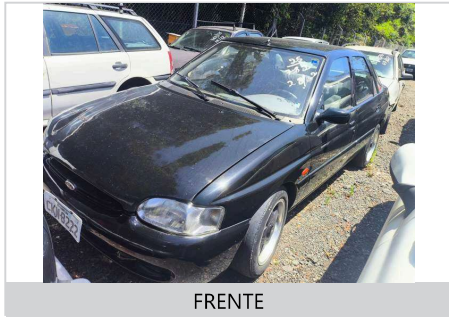
FRENTE

Veículo em mal estado de conservação, o mesmo encontra-se parado no pátio a um considerável período de tempo, e que não foi possível aferir o funcionamento da parte mecânica e demais componentes. Foi considerado o estado aparente do veículo, ou seja, como se encontram, podendo este apresentar danos no seu todo ou em partes, ou ainda peças/partes faltantes, não sendo possível atestar o funcionamento, e que para tanto, seria necessária revisão técnica do veículo, o que foge ao escopo do presente trabalho. Nos leilões (liquidação forçada) os bens são arrematados no estado em que se apresentam. Não se configura então relação de consumo, nem pode haver alegação por parte do arrematante em relação ao leiloeiro ou comitente de vício redibitório (vício oculto que apartaria o consumidor para ser restituído pelo comitente dos valores gastos por esse defeito). Tal fato tem implicação direta no valor desta avaliação, uma vez que, o bem é entregue no estado em que se encontra. No melhor conhecimento e crédito dos avaliadores, as análises, opiniões e conclusões expressas no presente trabalho são baseadas em dados, diligência, pesquisas e levantamentos verdadeiros e corretos.

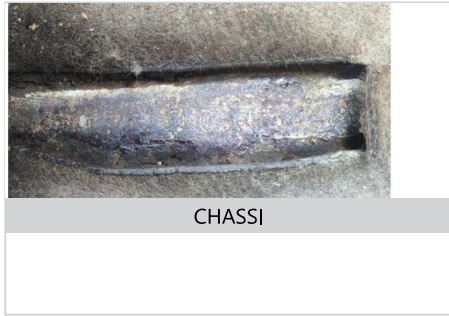
CHASSI

Modelo Veic.: **IMP FORD ESCORT GL 16V H - IMP**Ano Fab / Modelo: **1996/1997**Tipo Veículo: **Veículo Leve**Condições Veículo: **SUCATA**Placa: **CKN8222**UF/Cidade Placa: **PR/CURITIBA-PR**Nr Motor: **RKDTY10421**Nr Motor BIN: **RKDTY10421**Condições Motor: **Numeração é a mesma que consta registrada nos bancos de dados dos órgãos competentes (BIN)****Nr Chassi: OXIDAÇÃO ACENTUADA****Nr Chassi BIN: 8AFZZEHCTJ072329**Condições Chassi: **Gravação em estado acentuado de corrosão impossibilitando sua leitura.**

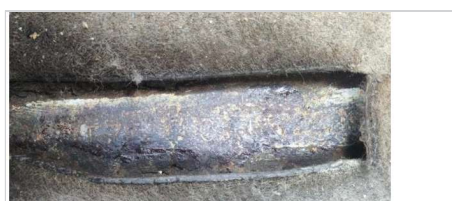
CHASSI

Nr Chassi: OXIDAÇÃO ACENTUADA
