## LAUDO DE VISTORIA VEICULAR E PROCEDÊNCIA VEICULAR

Numeração: 00005805

CORSA WIND - CHEVROLET

Modelo Veic.: **CORSA WIND - CHEVROLET**

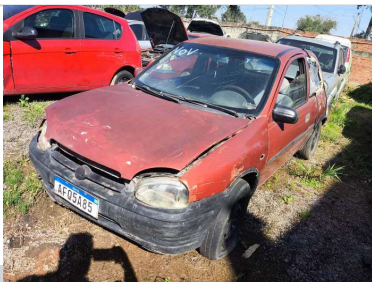
FRENTE

Veículo em mal estado de conservação. O mesmo encontra-se parado no pátio, e que não foi possível aferir o funcionamento da parte mecânica e seus componentes. Foi considerado o estado aparente do veículo, ou seja, como se encontram, podendo este apresentar danos no seu todo ou em partes, ou ainda peças/partes faltantes, não sendo possível atestar seu funcionamento e que para tanto seria necessária uma revisão técnica do veículo, o que foge ao escopo do presente trabalho. Nos leilões (liquidação forçada) os bens são arrematados no estado que se apresentam. Não se configura então relação de consumo nem pode haver alegação por parte do arrematante em relação ao leiloeiro ou comitente de vício redibitório (vício oculto que apararia o consumidor para ser restituído pelo comitente dos valores gastos por esse defeito). Tal fato tem implicação direta no valor desta avaliação, uma vez que o bem é entregue no estado em que se encontra. No melhor conhecimento e crédito dos avaliadores, as análises, opiniões e conclusões expressas no presente trabalho são baseadas em dados, diligência, pesquisas e levantamentos verdadeiros e corretos.

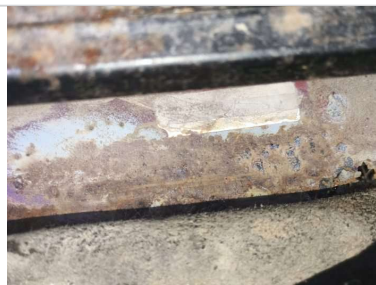
CHASSI

Condições Chassi: **Gravação em estado acentuado de corrosão impossibilitando sua leitura.**

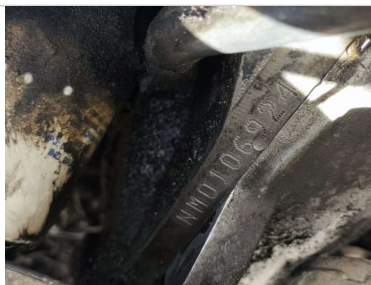
MOTOR

Condições Motor: **Numeração divergente da que consta registrada nos bancos de dados dos órgãos competentes (BIN)**
