Ordem de Serviço	Data Programada	Aplicação
077037	10/03/2026	134812 Plataforma Elevatoria de Trabalho Eletrica Modelo E400 A - N. Serie 134812

Serviço Solicitado: O.S DE VENDA E400A (134812)

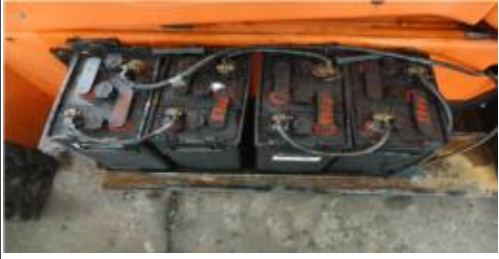
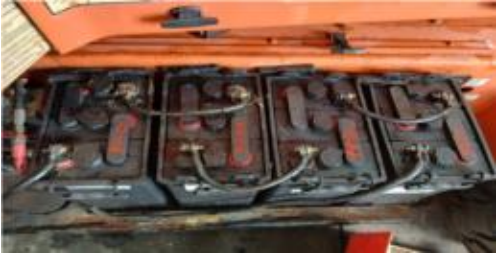
foto_12_03_2026_15_45_00.jpg			
			009-BANCO DE BATERIAS	-	-

Número da bateria: 579-4904
Modelo da bateria: 6BS390
Ano da bateria: 2021
Nível do eletrólito (água): OK
Tensão antes do processo (em vazio): 6.33
Processos aplicados: ELEVAÇÃO
Tensão em carga (sob estresse): 5.59
Medição com densímetro: 1.26, 1.26, 1.28
Aprovada? Sim [X] Não []

Número da bateria: 579-4906
Modelo da bateria: 6BS390
Ano da bateria: 2021
Nível do eletrólito (água): OK
Tensão antes do processo (em vazio): 6.28
Processos aplicados: ELEVAÇÃO
Tensão em carga (sob estresse): 5.81
Medição com densímetro: 1.28, 1.26, 1.28
Aprovada? Sim [X] Não []

Número da bateria: 579-3799
Modelo da bateria: 6BS390
Ano da bateria: 2021
Nível do eletrólito (água): OK
Tensão antes do processo (em vazio): 6.12
Processos aplicados: ELEVAÇÃO
Tensão em carga (sob estresse): 5.68
Medição com densímetro: 1.24, 1.26, 1.26
Aprovada? Sim [X] Não []

Número da bateria: 579-9770
Modelo da bateria: 6BS390
Ano da bateria: 2022
Nível do eletrólito (água): OK
Tensão antes do processo (em vazio): 6.26
Processos aplicados: ELEVAÇÃO
Tensão em carga (sob estresse): 5.73
Medição com densímetro: 1.28, 1.26, 1.28
Aprovada? Sim [X] Não []

Número da bateria: 579-5796
Modelo da bateria: 6BS390
Ano da bateria: 2021
Nível do eletrólito (água): OK
Tensão antes do processo (em vazio): 6.28
Processos aplicados: ELEVAÇÃO
Tensão em carga (sob estresse): 5.82
Medição com densímetro: 1.26, 1.24, 1.26
Aprovada? Sim [X] Não []

Número da bateria: 579-5900
 Modelo da bateria: 6BS390
 Ano da bateria: 2022
 Nível do eletrólito (água): OK
 Tensão antes do processo (em vazio): 6.25
 Processos aplicados: ELEVACÃO
 Tensão em carga (sob estresse): 5.71
 Medição com densímetro: 1.28, 1.26, 1.26
 Aprovada? Sim [X] Não []

Número da bateria: 579-4907
 Modelo da bateria: 6BS390
 Ano da bateria: 2021
 Nível do eletrólito (água): OK
 Tensão antes do processo (em vazio): 6.28
 Processos aplicados: ELEVACÃO
 Tensão em carga (sob estresse): 5.81
 Medição com densímetro: 1.28, 1.26, 1.26
 Aprovada? Sim [X] Não []

Número da bateria: 579-5904
 Modelo da bateria: 6BS390
 Ano da bateria: 2022
 Nível do eletrólito (água): OK
 Tensão antes do processo (em vazio): 6.33
 Processos aplicados: ELEVACÃO
 Tensão em carga (sob estresse): 5.81
 Medição com densímetro: 1.28, 1.28, 1.26
 Aprovada? Sim [X] Não []

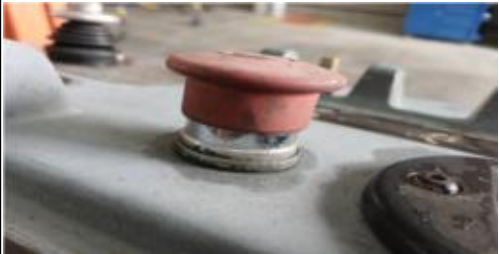
E	P	N	Descrição	Serviço	Material	Prev.	Real
			  <p>foto_12_03_2026_15_46_38.jpg</p>				
			011-BOTÃO DE EMERGÊNCIA	-	-		
			  <p>foto_12_03_2026_15_47_46.jpg</p>
