RESUMO

O objetivo do presente Laudo é a determinação do valor de mercado para o imóvel localizado na Rua João Batista Bianchi, nº 378, Itaquera, São Paulo - SP, descrito nos termos dos AUTOS DA AÇÃO DE REPARAÇÃO DE DANOS, em curso na 1ª VARA CÍVEL DA COMARCA DE SUZANO, requerida por MANOEL FRANCISCO DE SOUZA, em face de HOSPITAL E MATERNIDADE SÃO SEBASTIÃO LTDA.

Uma casa térrea, sob nº 157, de tijolos e telhas, com três dormitórios, sala, cozinha, banheiro e área de serviço, com frente para a Rua Marechal Rondon, em seu respectivo terreno, composto do Lote "24", da Quadra "14", do loteamento "Jardim Santa Helena", e mede 10,60 metros de frente para a rua Marechal Rondon, do lado direito de quem dessa rua olha o terreno confronta com o lote 23, onde mede 25,00 metros, no lado esquerdo com o lote 25 onde mede 25,00 metros e finalmente nos fundos com o lote 07 onde mede 10,00 metros, com área de 250,00 metros quadrados.

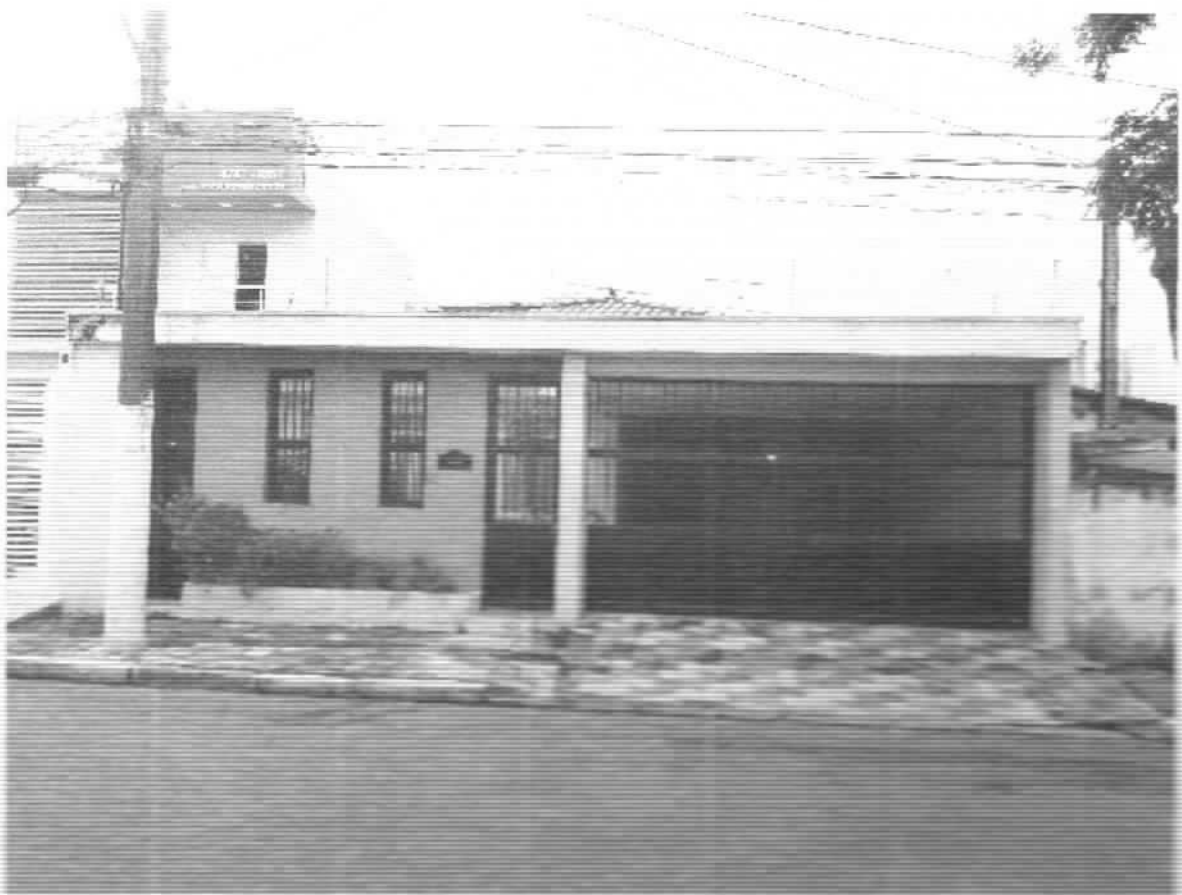
FOTO 01: Fachada do imóvel avaliando, localizada na Rua Marechal
Rondon, nº 157, Jardim Santa Helena, Suzano - SP

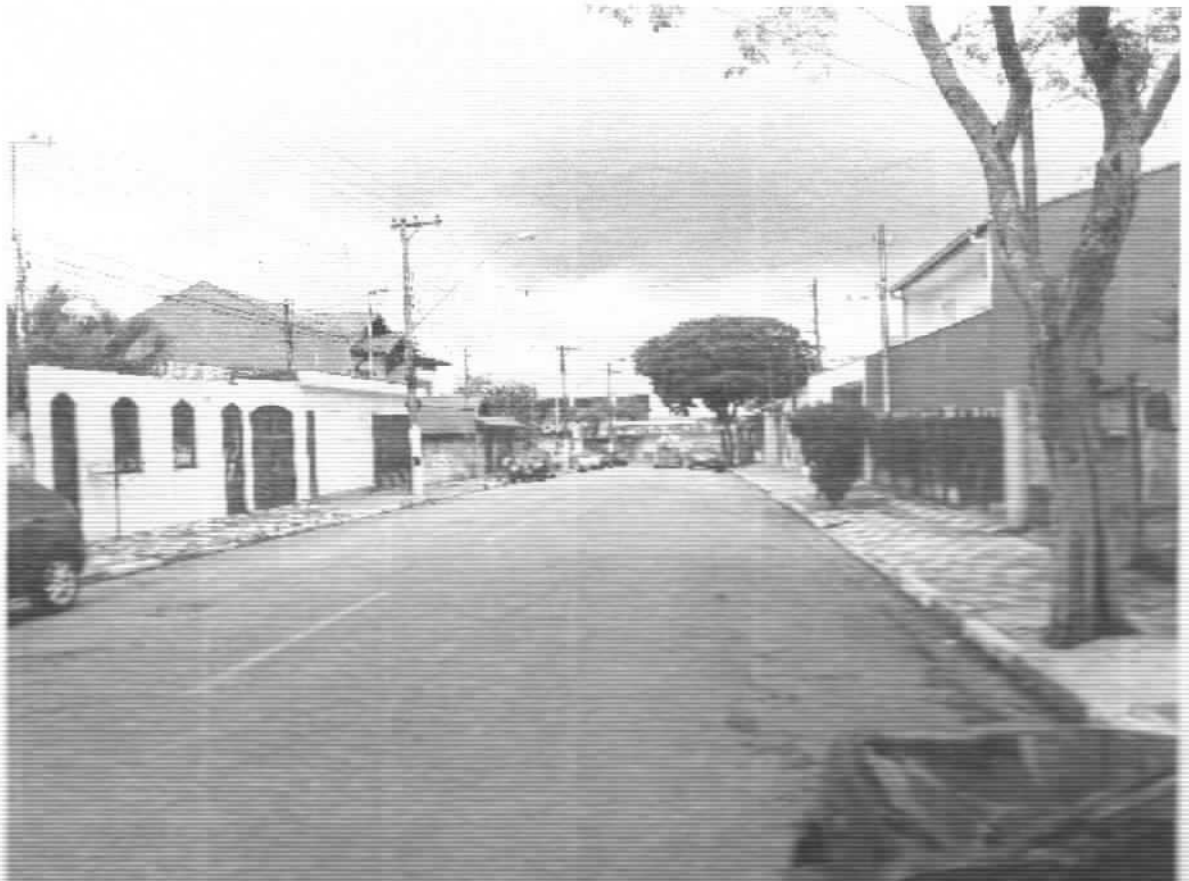
Próximo ao imóvel existem apenas edificações de uso residencial, térreas, como mostrado na foto abaixo, porém em suas ruas adjacentes há diversas edificações de fins comerciais:

Vista da rua Marechal Rondon, na altura do imóvel, região Plano, e predominância de imóveis residenciais.

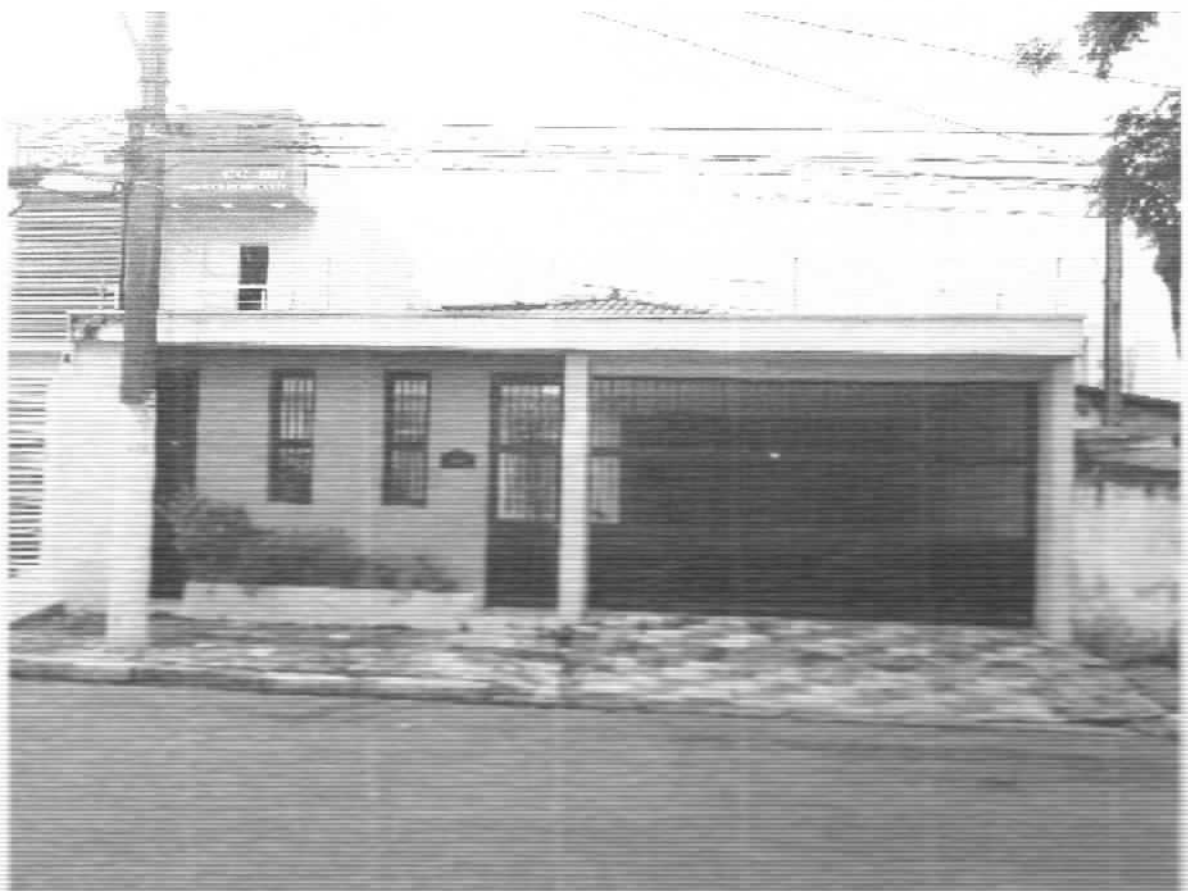
FOTO 02: Fachada do imóvel avaliando.

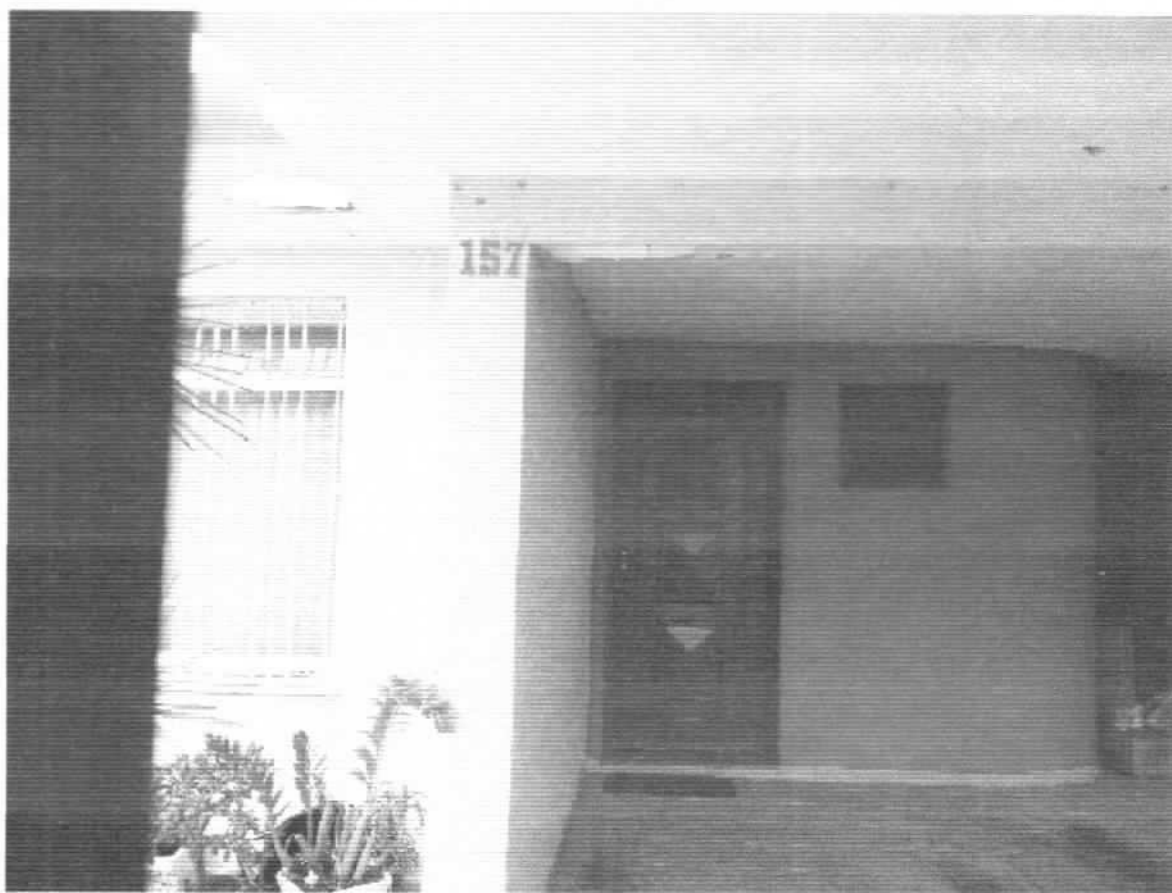
FOTO 03: Detalhe do número da edificação e da pintura da fachada
"descascando".

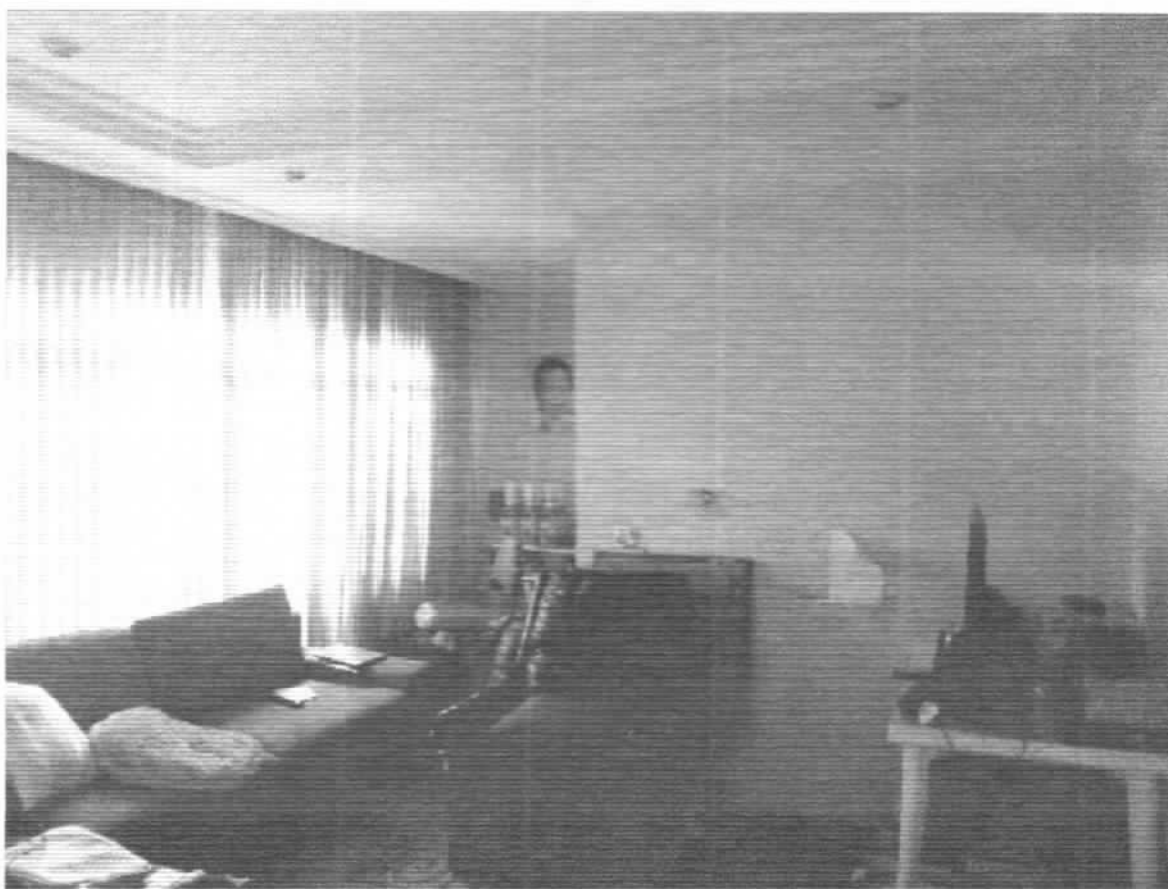
PISO: Cerâmico

PAREDES: Pintura acrílica

TETO: Pintura acrílica com gesso

JANELAS: Alumínio, corrediça

PORTAS: Madeira

FOTO 04: Vista da Sala de Estar, na entrada do imóvel, com piso cerâmico e pintura acrílica.

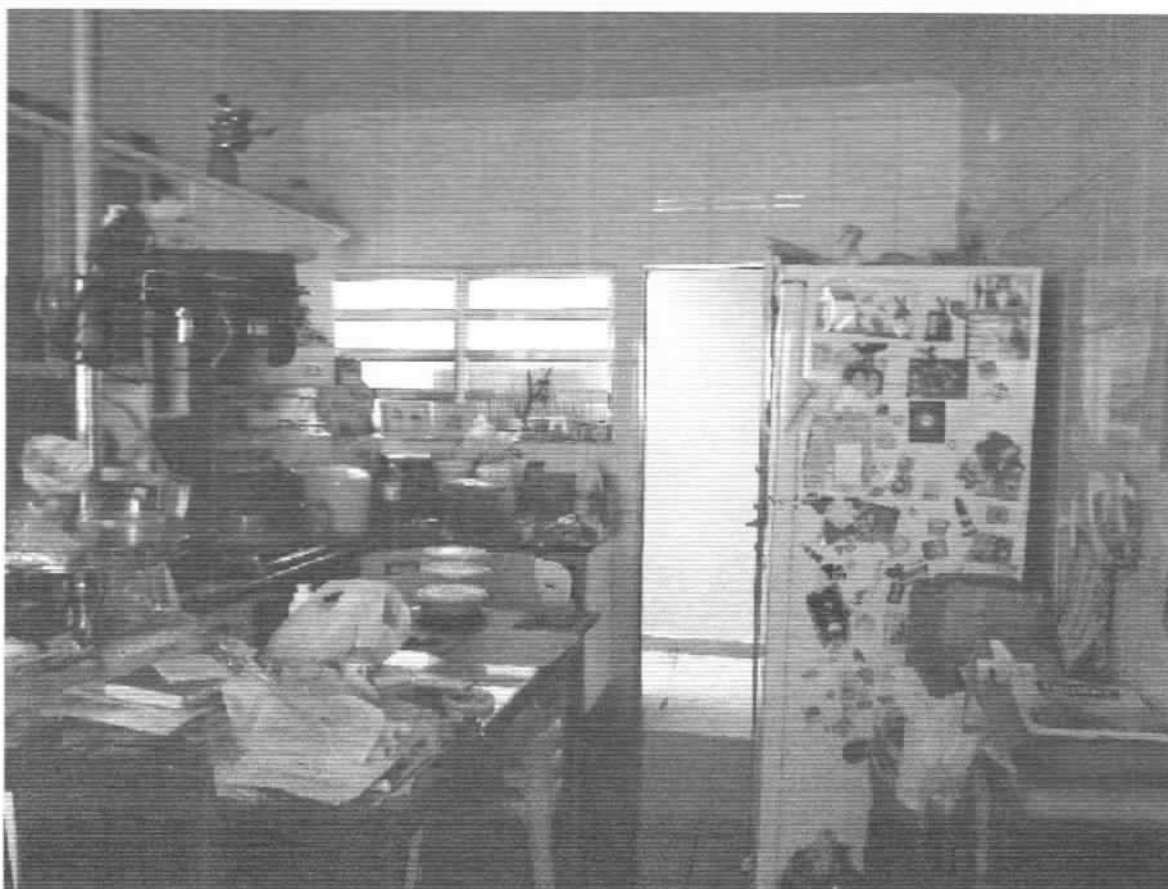
PISO: Cerâmico

PAREDES: Pintura acrílica e azulejo até o teto

TETO: Pintura acrílica com gesso

JANELAS: Alumínio, corrediça, 4 folhas

PORTAS: Alumínio com vidros

FOTO 07: Vista da Cozinha a partir da Sala de Jantar, com piso cerâmico e azulejos até o teto.

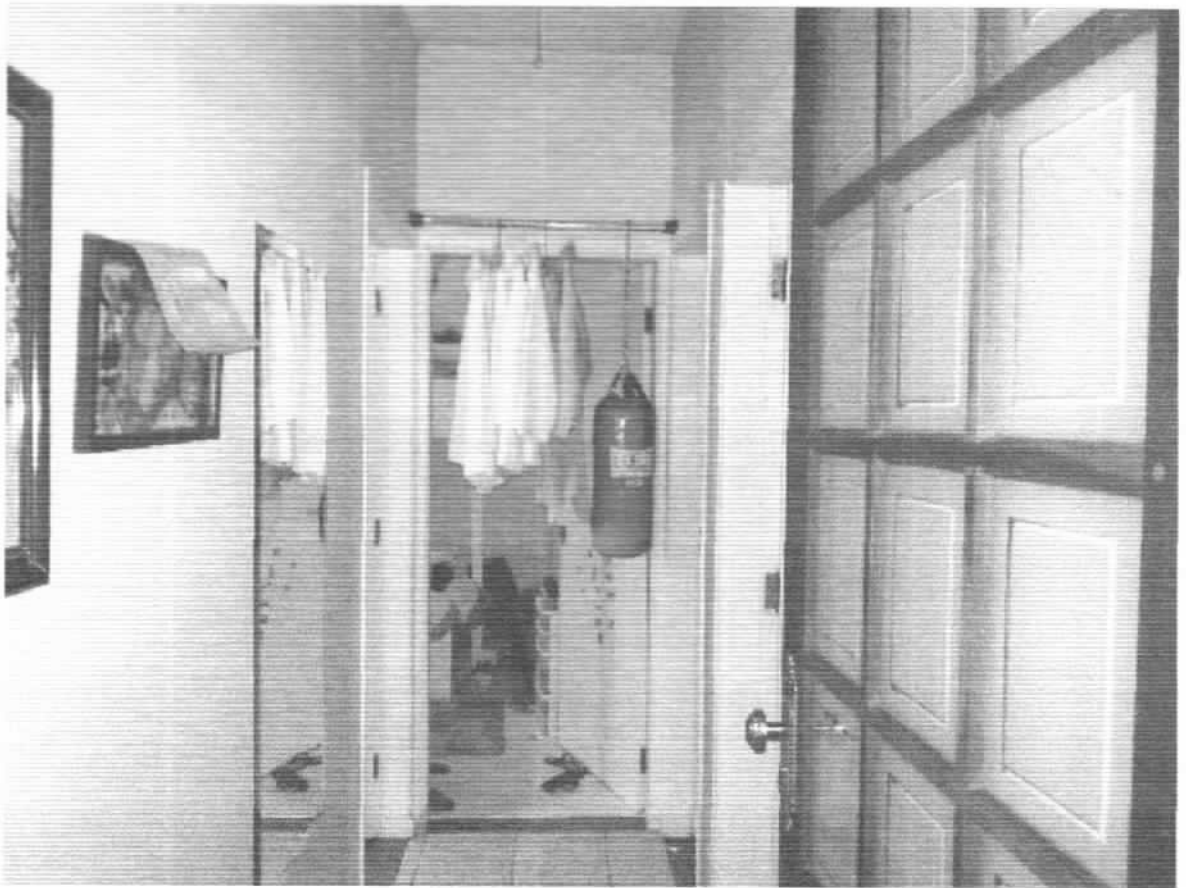
PISO: Cerâmico

PAREDES: Pintura acrílica

TETO: Pintura acrílica

PORTAS: Madeira com vidros

FOTO 08: Vista do corredor de acesso aos dormitórios, com piso cerâmico e pintura acrílica.

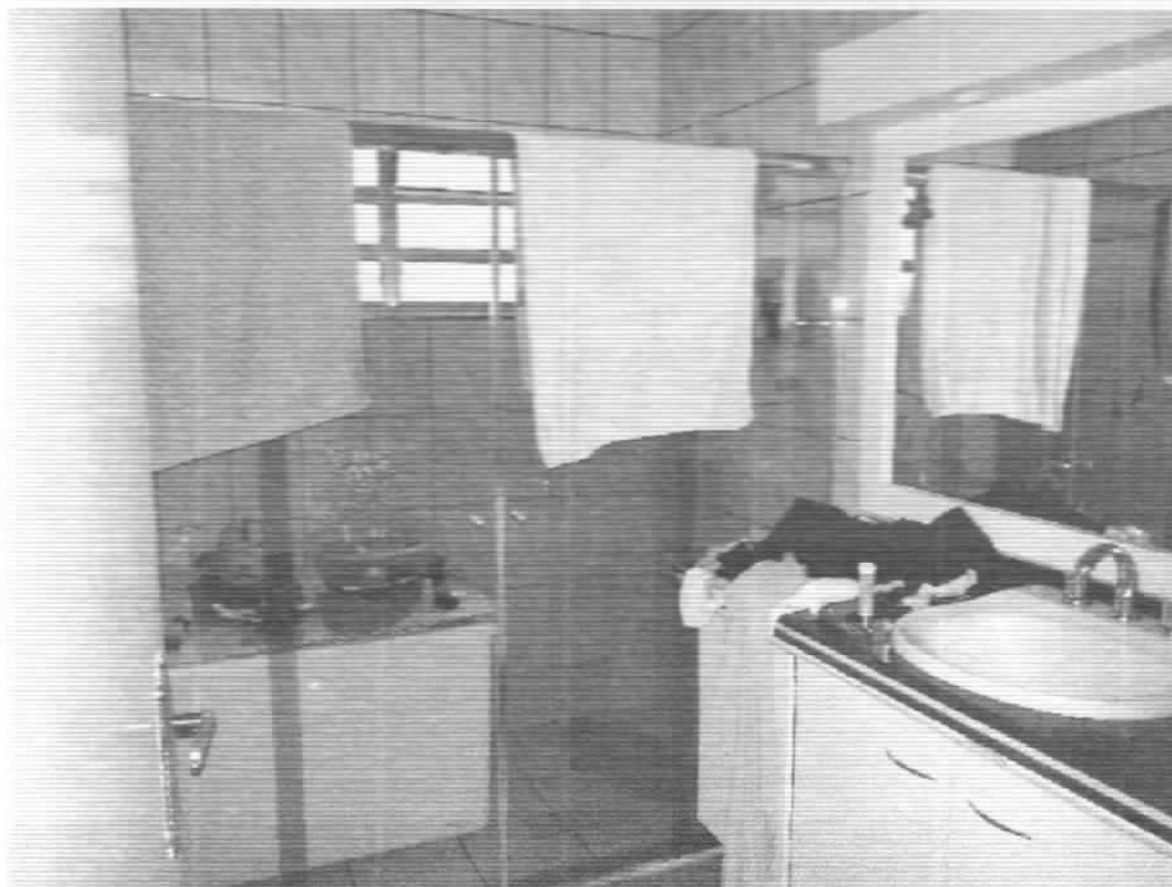
PISO: Cerâmico

PAREDES: Azulejo até o teto

TETO: Pintura acrílica com gesso.

JANELAS: Alumínio, basculante

PORTAS: Madeira

FOTO 09: Vista do banheiro social, com piso cerâmico e azulejo do piso ao teto.

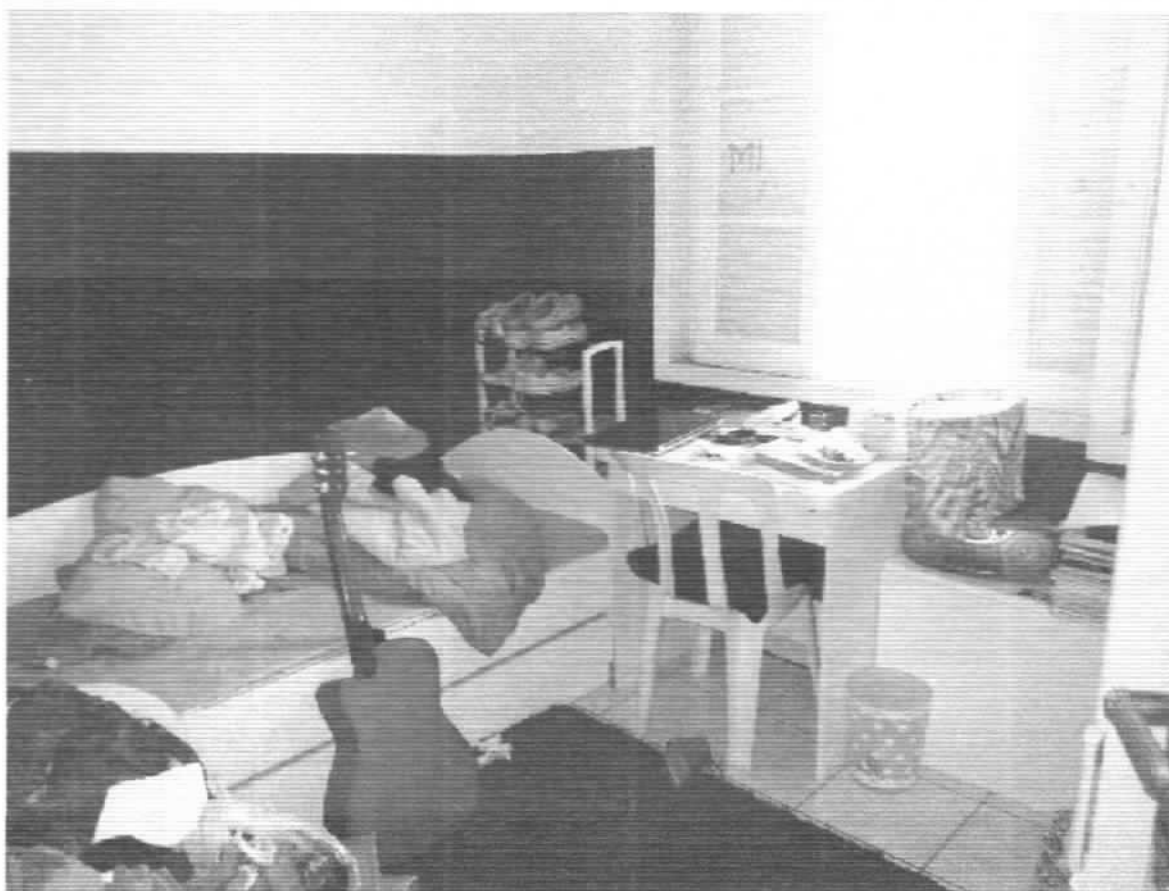
PISO: Cerâmico

PAREDES: Azulejo até o teto

TETO: Pintura acrílica com gesso.

JANELAS: Madeira, corrediça

PORTAS: Madeira

FOTO 10: Vista de um dos dormitórios, com piso cerâmico e pintura acrílica em bom estado de conservação.

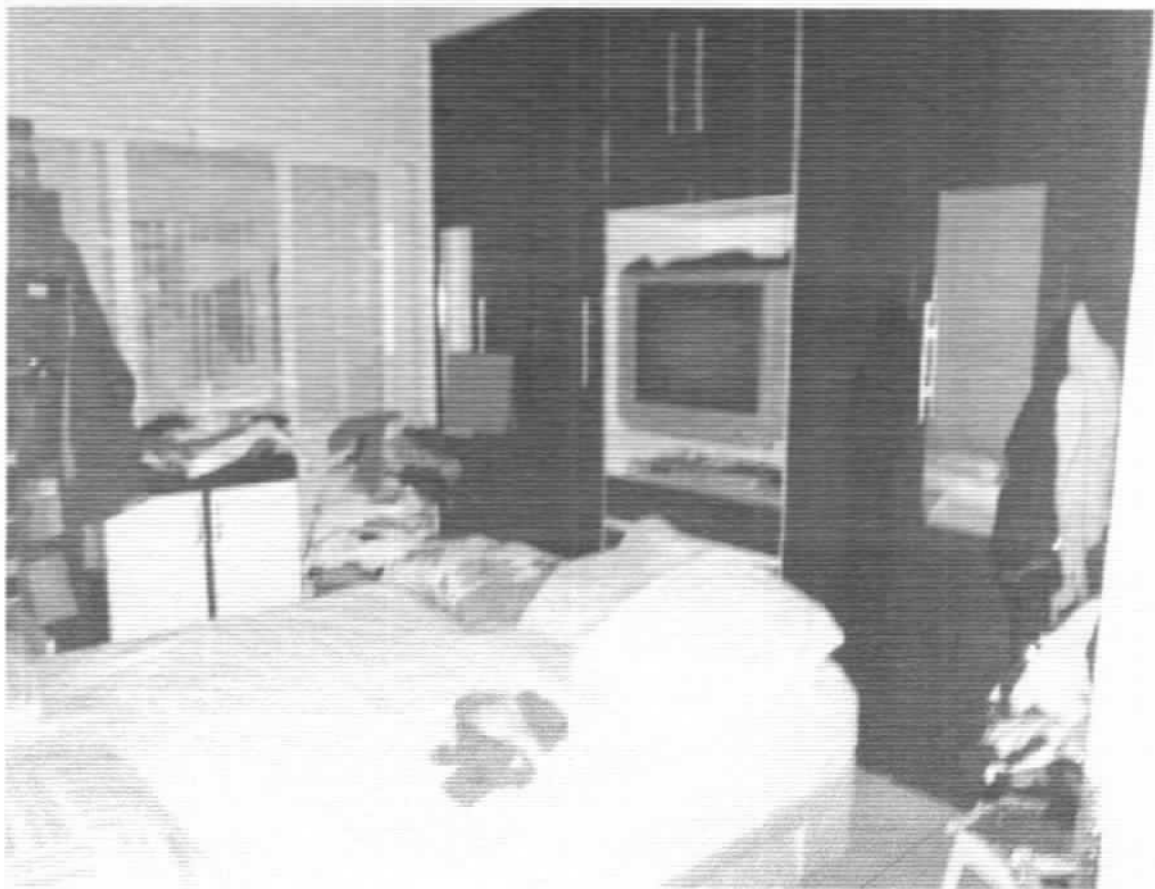
PISO: Cerâmico

PAREDES: Azulejo até o teto

TETO: Pintura acrílica com gesso.

JANELAS: Madeira, corrediça

PORTAS: Madeira

FOTO 11 : Vista do maior dormitório, com piso cerâmico e pintura acrílica.

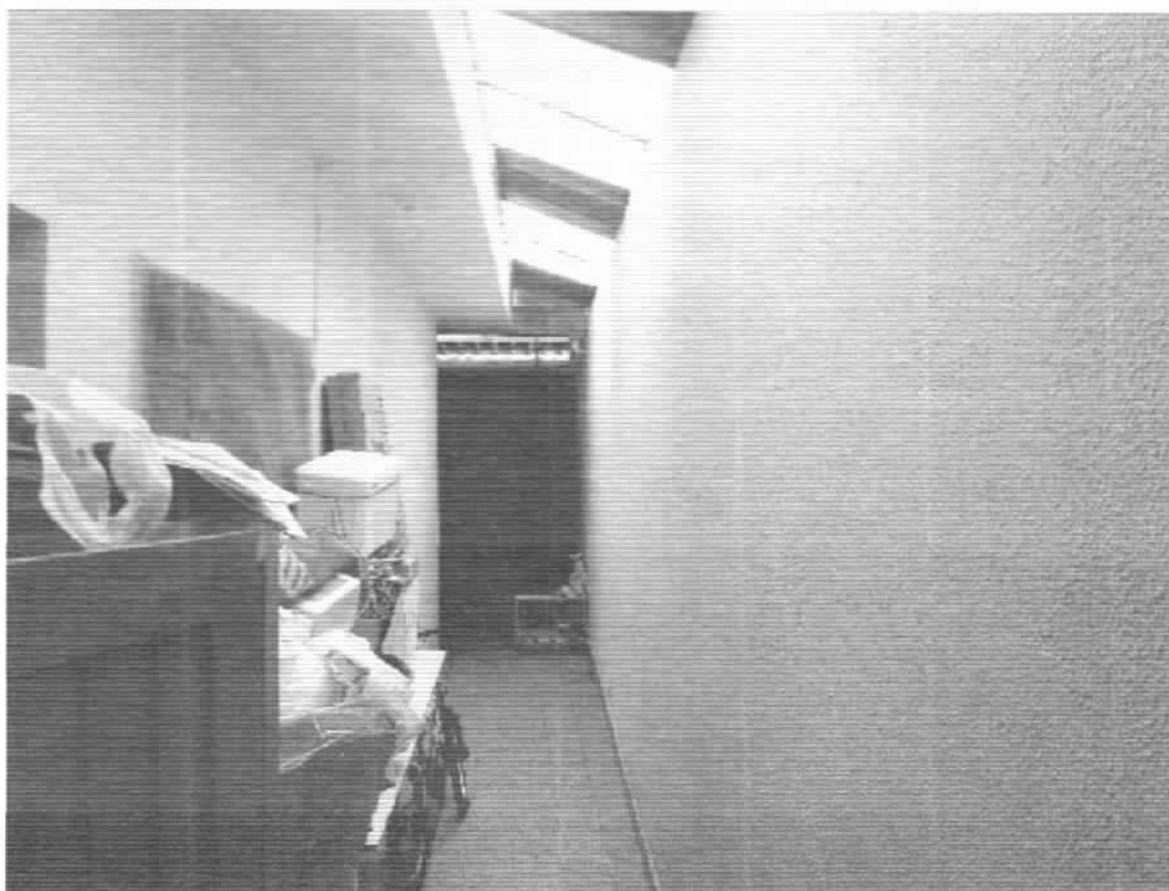
PISO: Cerâmico

PAREDES: Textura

FOTO 13: Corredor de acesso aos fundos do imóvel, com piso cerâmico e pintura em textura.

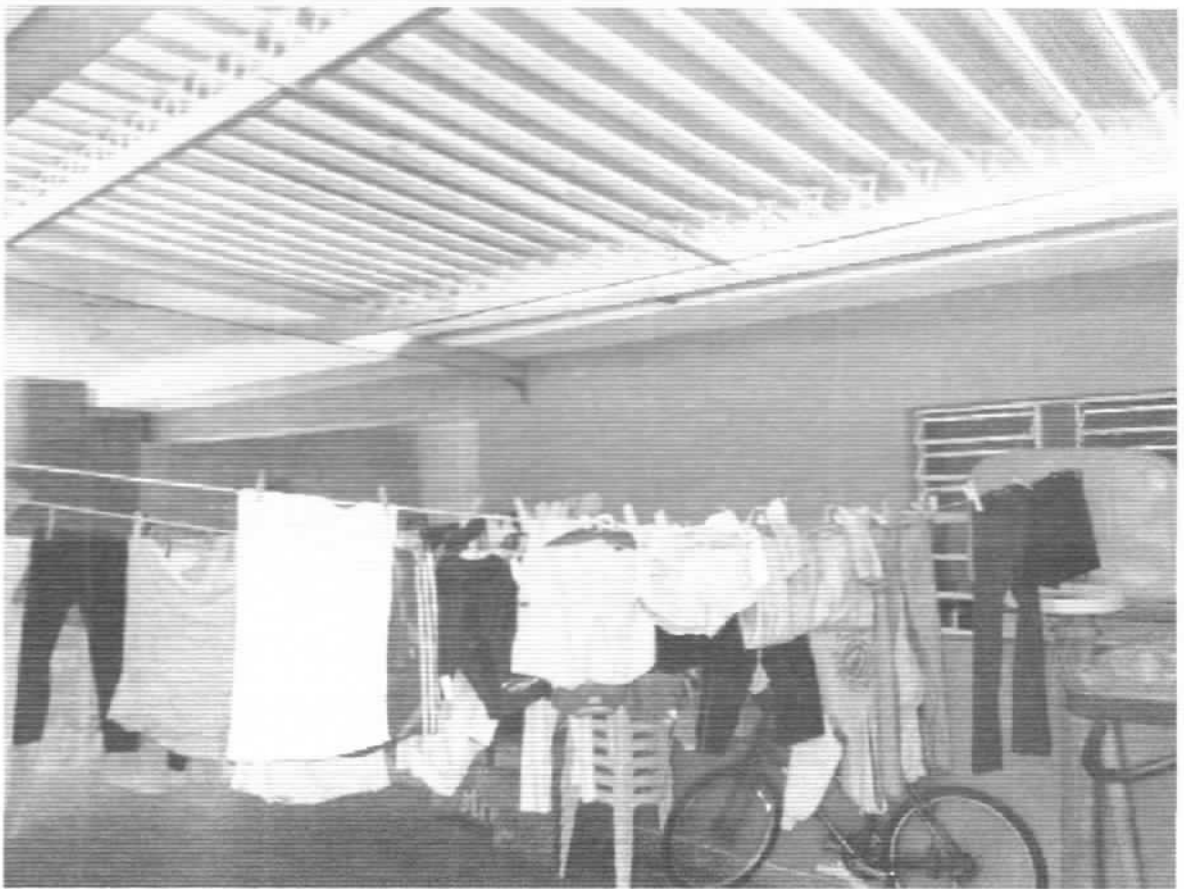
PISO: Cerâmico

PAREDES: Textura e acrílica

TETO: cobertura em telha de alumínio

JANELAS: alumínio, basculantes

PORTAS: madeira

FOTO 14: Edícula no fundo do imóvel, com churrasqueira.

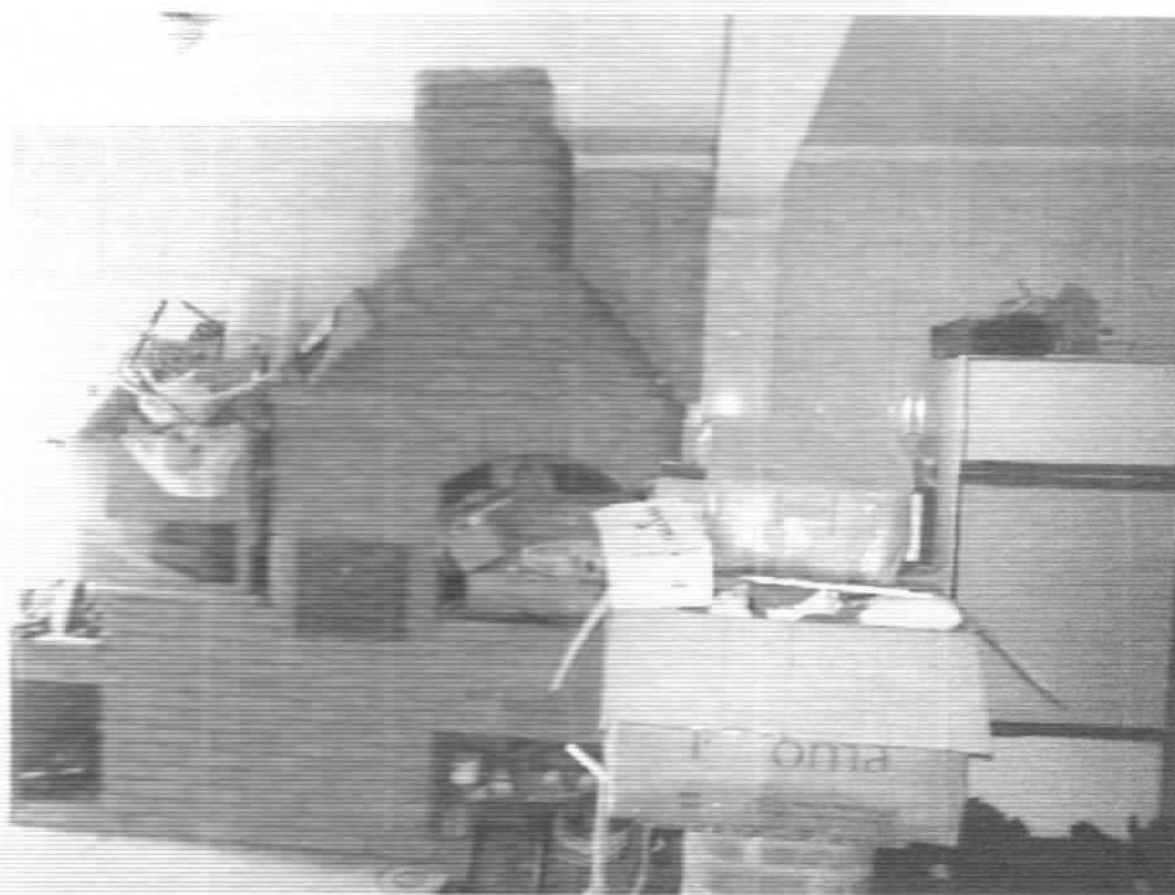
PISO: Cerâmica

PAREDES: Azulejo até o teto

TETO: Pintura acrílica

FOTO 15: Churrasco no fundo do imóvel.

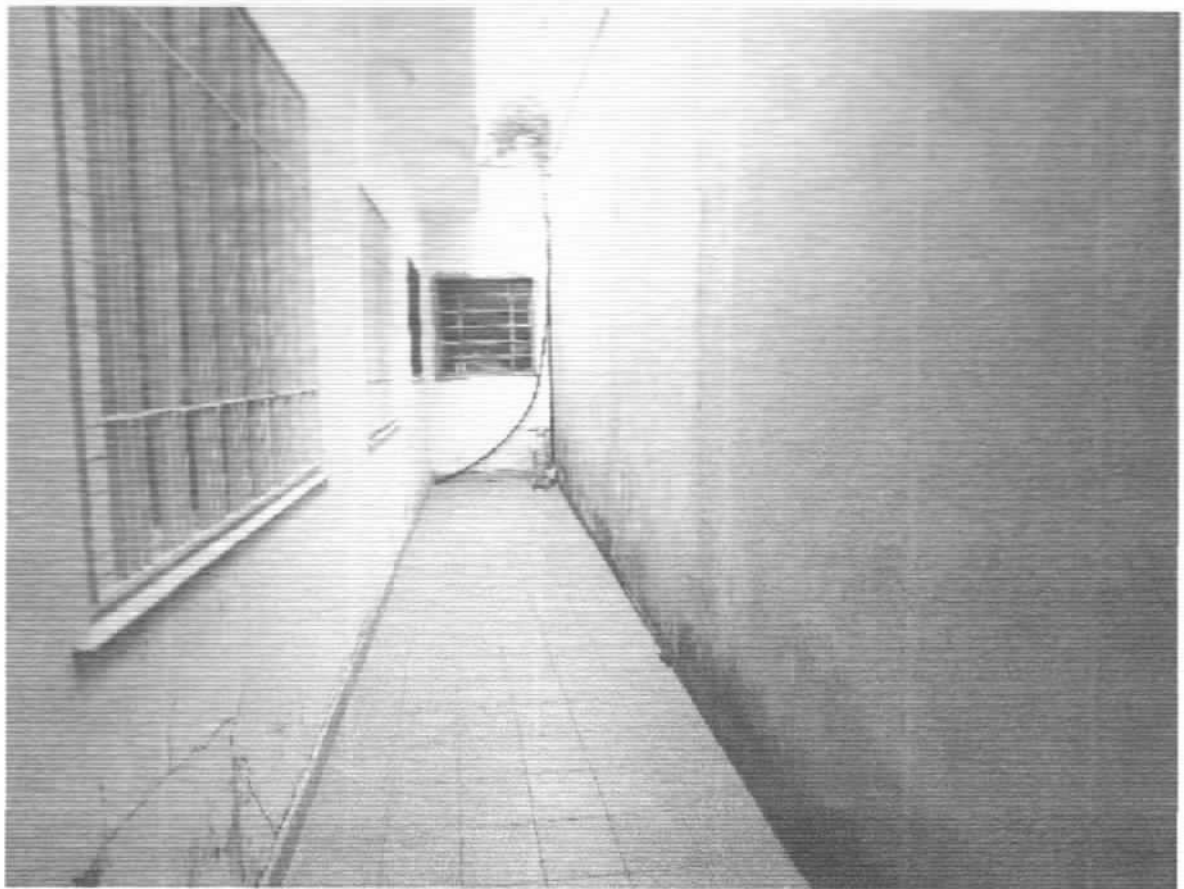
PISO: Cerâmico

PAREDES: Textura e acrílica

FOTO 16: Área na lateral da casa, com acesso pela área da churrasqueira.

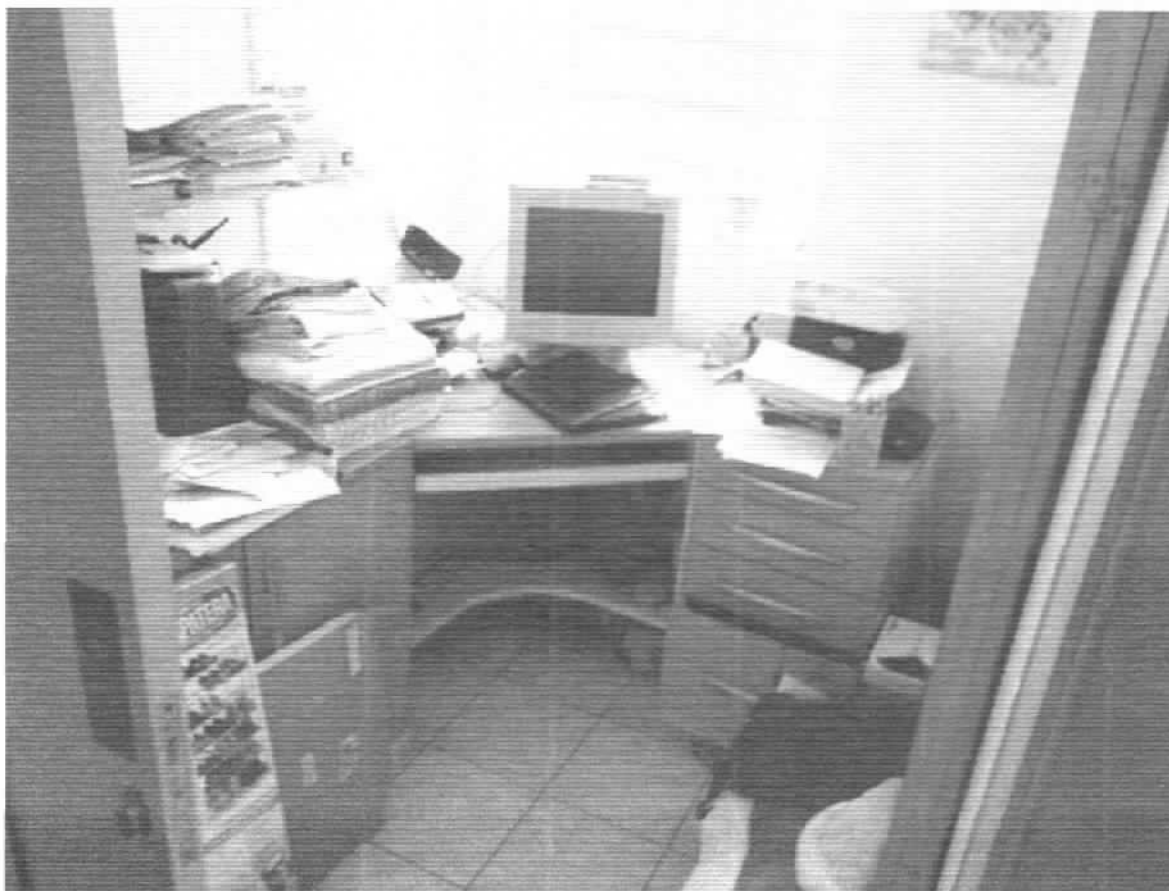
PISO: Cerâmico

PAREDES: Textura e acrílica

TETO: pintura acrílica e gesso

JANELAS: alumínio, basculante

PORTAS: PVC, sanfonada

FOTO 17: Escritório, com acesso pela sala de estar.
