LAUDO DE VISTORIA VEICULAR E PROCEDÊNCIA VEICULAR

Numeração: 00004958

**MONZA SL - CHEVROLET**

Condições Veículo: **SUCATA**

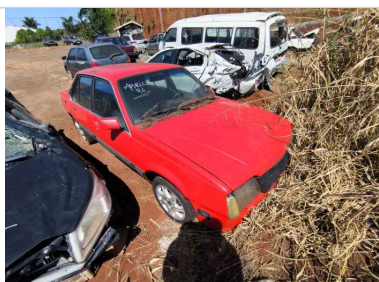
FRENTE

Veículo em mal estado de conservação. O mesmo encontra-se parado no pátio. Foi considerado o estado aparente do veículo, ou seja, como se encontram, podendo este apresentar danos no seu todo ou em partes, ou ainda peças/partes faltantes, o bem é entregue no estado em que se encontra. No melhor conhecimento e crédito dos avaliadores, as análises, opiniões e conclusões expressas no presente trabalho são baseadas em dados, diligência, pesquisas e levantamentos verdadeiros e corretos.

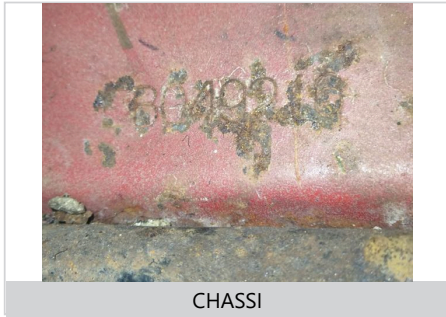
CHASSI

Nr Chassi: OXIDADO

Condições Chassi: **Gravação em estado inicial de corrosão se faz necessário tratamento da chapa suporte.**

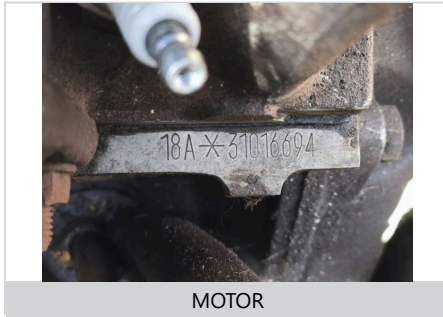
MOTOR

Condições Motor: **Numeração divergente da que consta registrada nos bancos de dados dos órgãos competentes (BIN)**
