Processo n.º **0000617-39.2023.8.26.0588**

## LAUDO DE AVALIAÇÃO

O presente laudo pericial tem por objetivo determinar o VALOR DE MERCADO do **imóvel urbano localizado com frente para a Avenida Vereador José Taramelli e fundos voltados para a Rua Vereador José Vasconcellos dos Reis, nº 642, correspondente ao Lote nº 04, da Quadra “H” do loteamento denominado São Sebastião, situado nesta cidade e Comarca de São Sebastião da Grama, Estado de São Paulo, devidamente registrado sob a matrícula nº 26.222 do Cartório de Registro de Imóveis de São José do Rio Pardo, cuja cópia foi anexada aos autos às fls. 415/421**, conforme reprodução parcial apresentada a seguir.

Trata-se de imóvel de natureza industrial, localizado com frente para a Avenida Vereador José Taramelli e fundos voltados para a Rua Vereador José Vasconcellos dos Reis, nº 642, correspondente ao Lote nº 04 da Quadra “H” do loteamento denominado São Sebastião, nesta cidade e Comarca de São Sebastião da Gramma, Estado de São Paulo, devidamente cadastrado na municipalidade sob o n.º 01.01.013.0191.001. As medidas, confrontações e demais elementos de identificação do terreno encontram-se devidamente descritos na matrícula nº 26

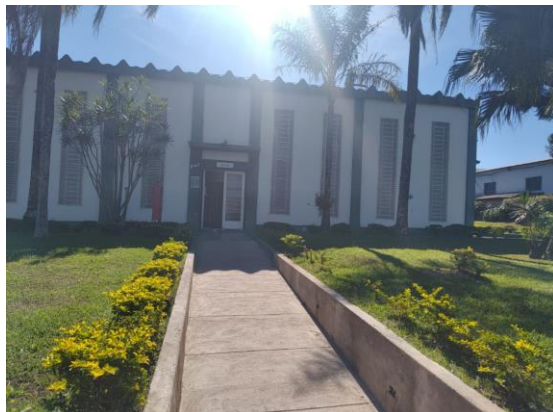
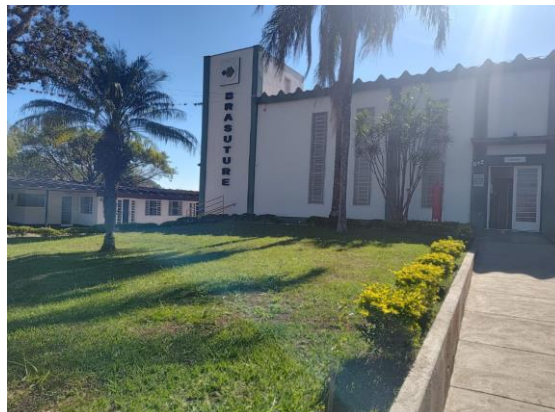
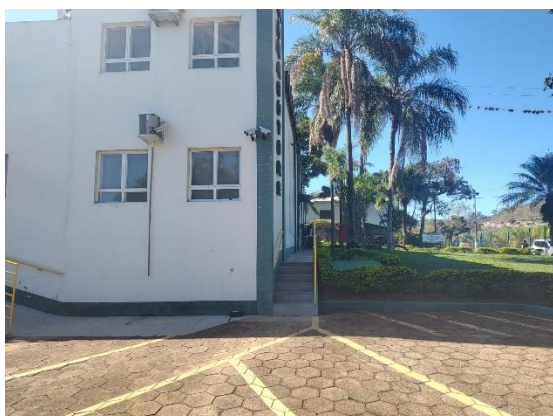
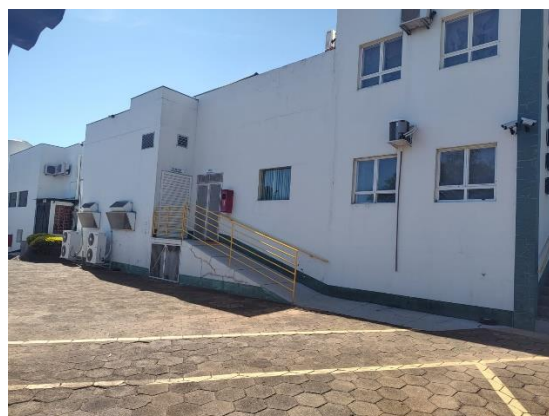
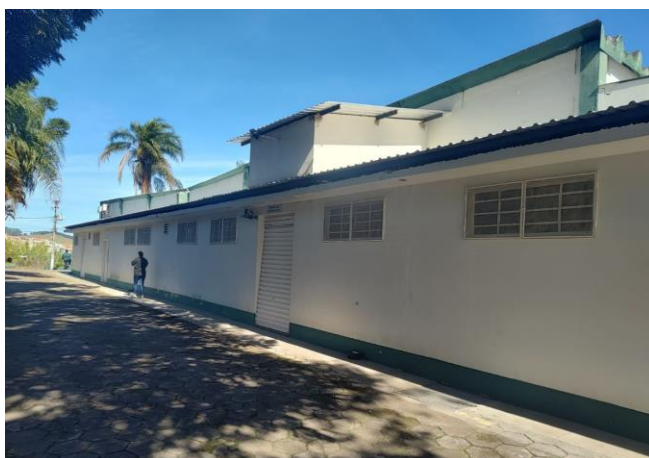
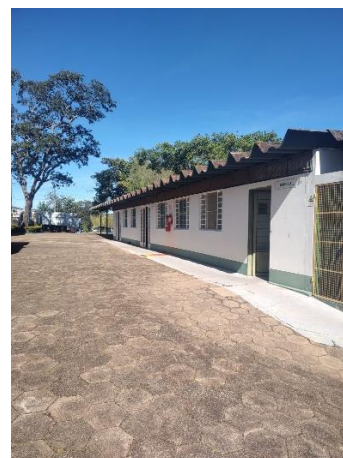
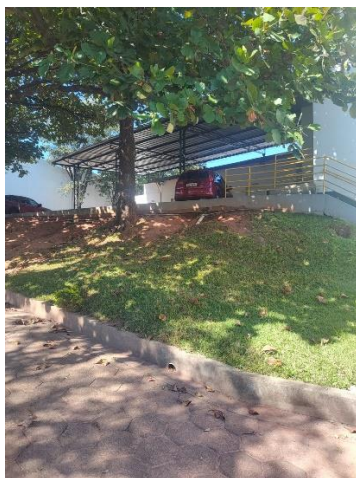
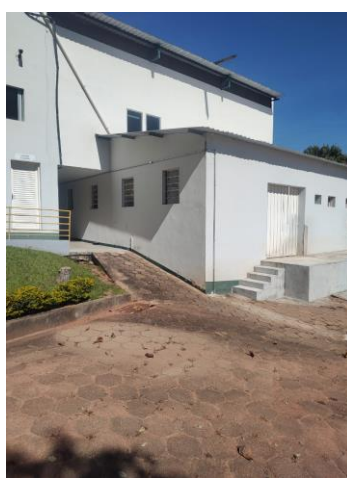
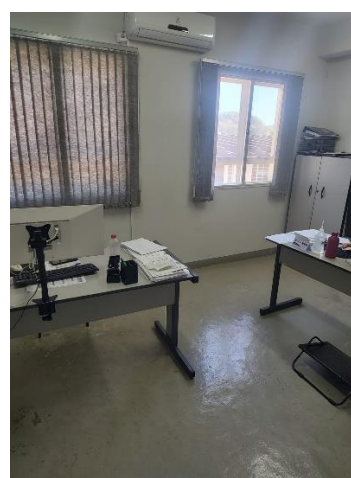
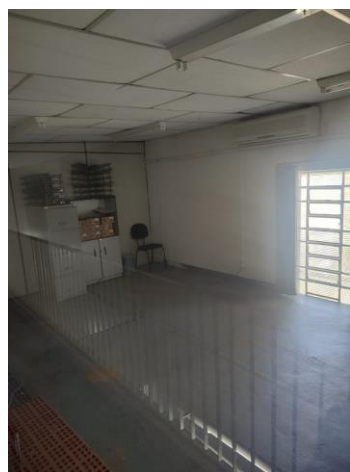
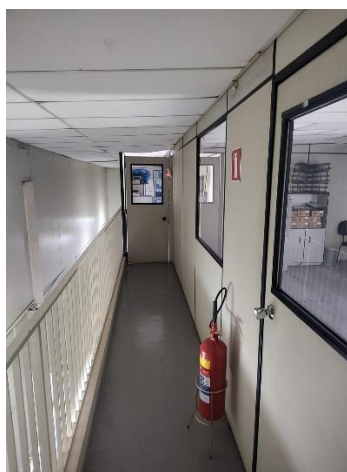
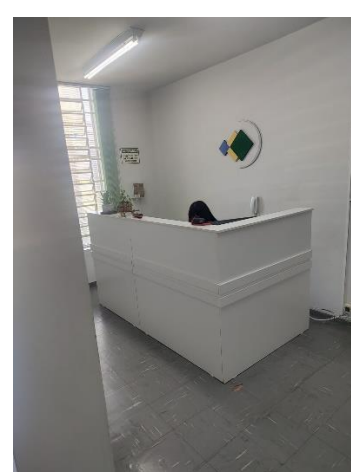
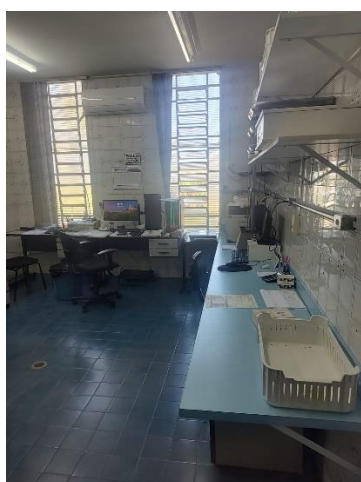
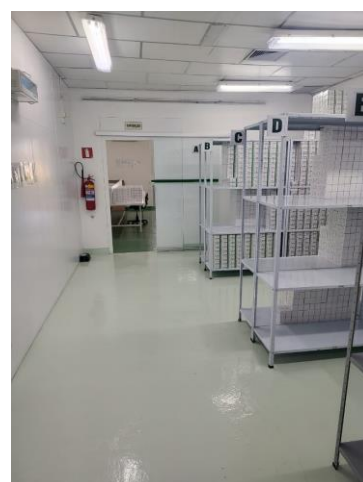
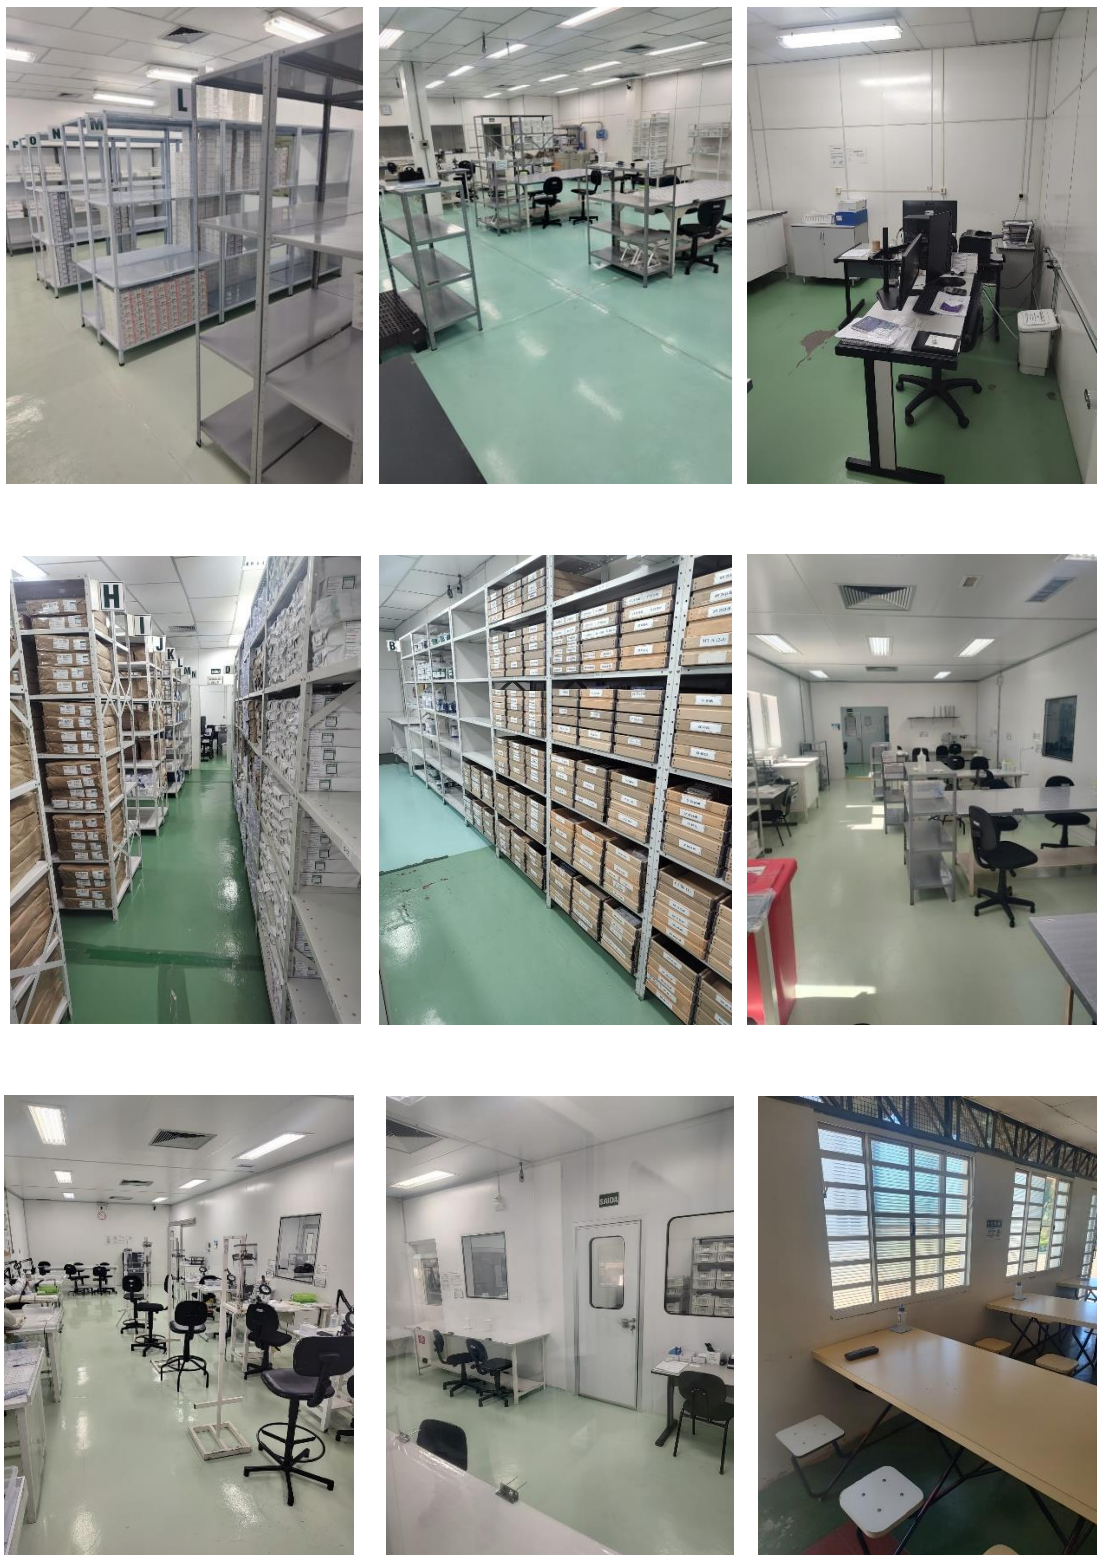
Fotos 01/24 - Vistas parciais externas e internas do imóvel sub-judice

Por meio da vistoria técnica realizada in loco, este Perito Judicial constatou que o imóvel sub judice consiste em uma edificação de natureza industrial, composta por um galpão principal e diversas benfeitorias de apoio, destinada à produção e comercialização de produtos médico-hospitalares. O conjunto construtivo é formado por recepção, sala de reunião, sanitários masculino e feminino, sala de qualidade, sala da diretoria, escritório, arquivo, refeitório, lavanderia, galpão de produção, depósito, quatro salas de recebimento, dois sanitários de funcionários e mezanino, este último contendo dois escritórios e área destinada a arquivo morto, conforme melhor demonstrado no registro fotográfico a seguir.

De um modo geral, podemos classificar a residência no padrão **“Galpão Padrão Médio (mínimo)”**, segundo critérios de classificações das edificações do IBAPE/SP; **Estado Conservação “C” – Regular**, segundo critérios da tabela de Ross-Heidecke, **Idade Aparente estimada em nossa sensibilidade de 30 anos.**

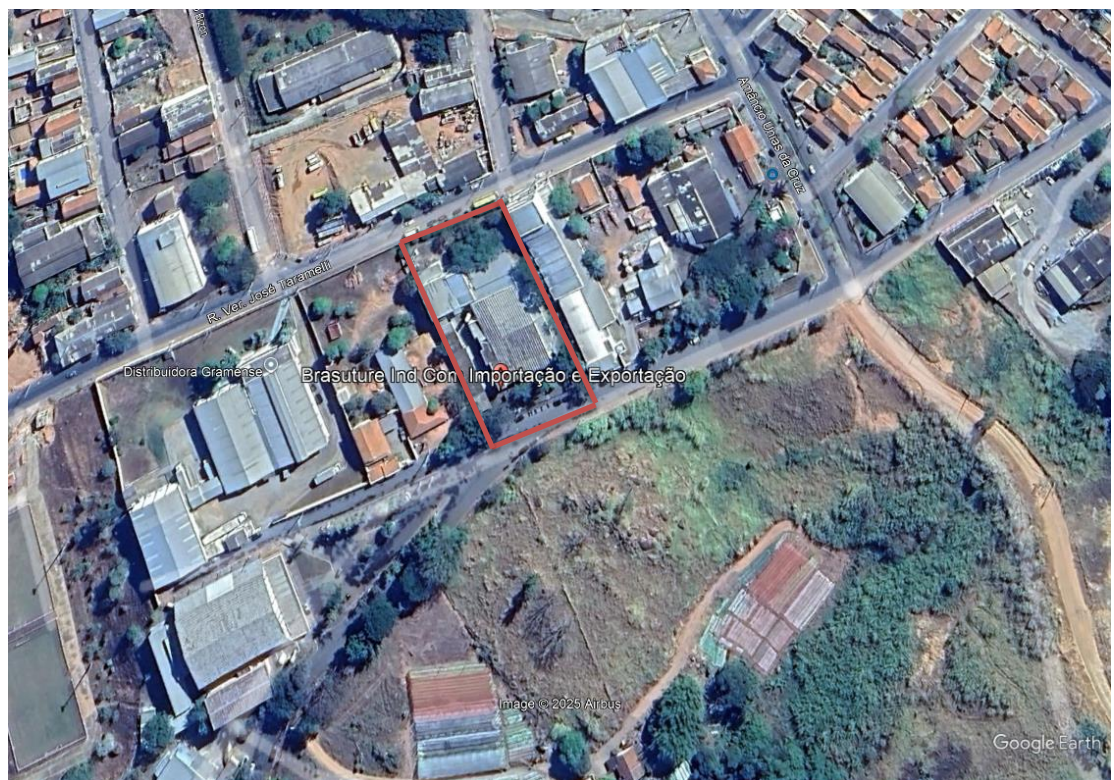
Foto 25 – Imagem do Google Earth demonstrado a situação do imóvel *sub-judice*

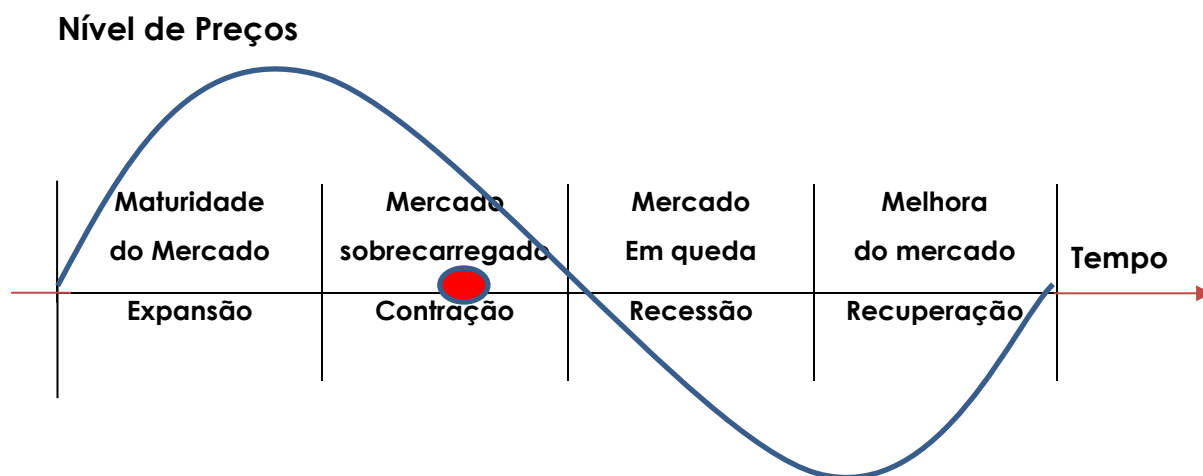
O gráfico abaixo indica a posição do nível de preços no mercado imobiliário atual.

O mercado imobiliário mostra um padrão cíclico que compreende com um crescimento acentuado da demanda acima da oferta, fazendo com que os preços dos imóveis subam até atingir um nível que provoca uma redução na demanda. Neste ponto começa a fase de desaceleração, na qual a oferta atrasada de imóveis para atender a forte demanda da fase anterior começa a ter efeito fazendo os preços caírem. A fase de recessão se inicia quando a oferta excede a demanda, inundando o mercado com imóveis sem que haja demanda para absorvê-los, fazendo os preços caírem ainda mais. Quando os preços chegam a patamares baixos, a demanda volta a crescer e dá início a fase de recuperação, com os preços voltando a subir, dando início a um novo ciclo.
