## LAUDO DE VISTORIA VEICULAR E PROCEDÊNCIA VEICULAR

Numeração: 00005826

GOL 1000 - VOLKSWAGEN

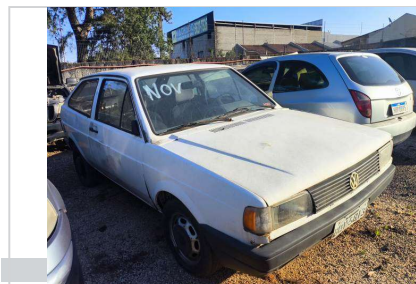
FRENTE

Veículo em regular estado de conservação. O mesmo encontra-se parado no pátio, e que não foi possível aferir o funcionamento da parte mecânica e seus componentes. Foi considerado o estado aparente do veículo, ou seja, como se encontram, podendo este apresentar danos no seu todo ou em partes, ou ainda peças/partes faltantes, não sendo possível atestar seu funcionamento e que para tanto seria necessária uma revisão técnica do veículo, o que foge ao escopo do presente trabalho. Nos leilões (liquidação forçada) os bens são arrematados no estado que se apresentam. Não se configura então relação de consumo nem pode haver alegação por parte do arrematante em relação ao leiloeiro ou comitente de vício redibitório (vício oculto que apararia o consumidor para ser restituído pelo comitente dos valores gastos por esse defeito). Tal fato tem implicação direta no valor desta avaliação, uma vez que o bem é entregue no estado em que se encontra. No melhor conhecimento e crédito dos avaliadores, as análises, opiniões e conclusões expressas no presente trabalho são baseadas em dados, diligência, pesquisas e levantamentos verdadeiros e corretos.

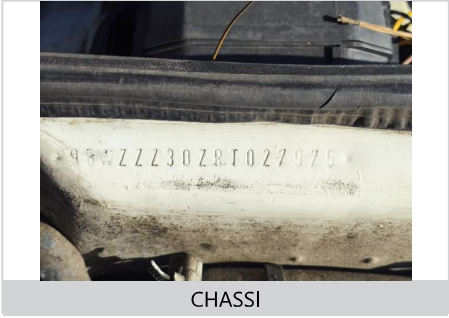
CHASSI

Condições Chassi: **Numeração é a mesma que consta registrada nos bancos de dados dos órgãos competentes (BIN)**

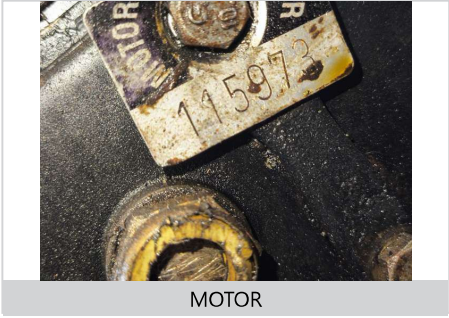
Condições Motor: **Numeração com queixa de roubo/furto**

## MOTOR COM QUEIXA DE FURTO
