REF.: PROCESSO Nº 0204392-73.2012.8.26.0100

LAUDO TÉCNICO DE AVALIAÇÃO

Apartamento nº 31, no 3º andar do Edifício Dona Clara, situado à Rua Cantareira, nº 568, Luz, Distrito - Santa Ifigênia, São Paulo - SP.

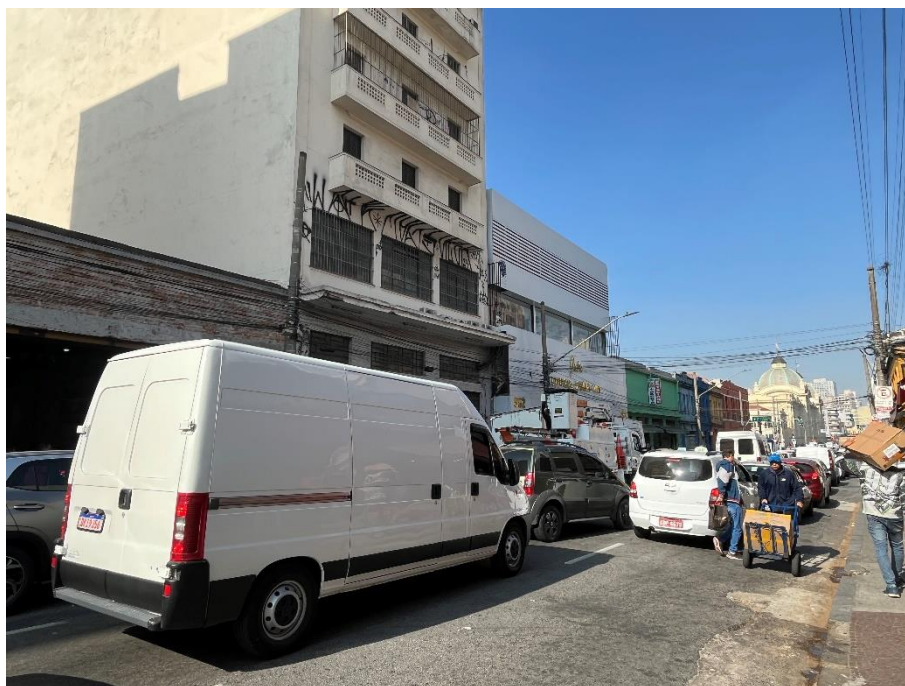
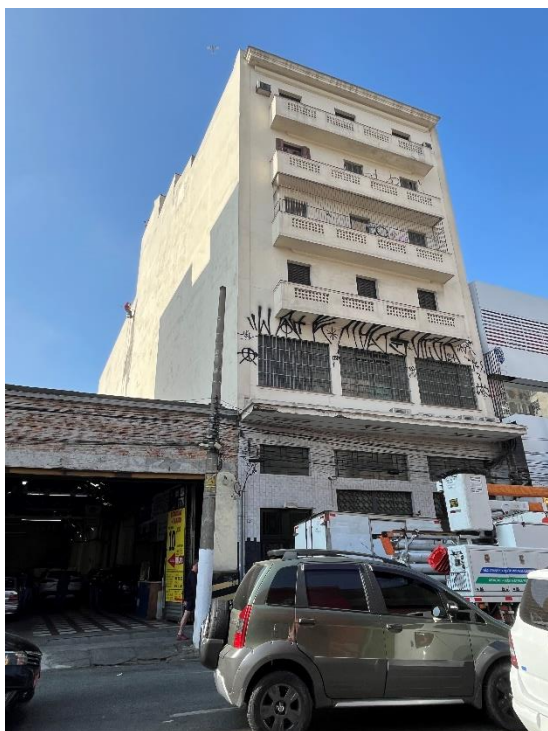
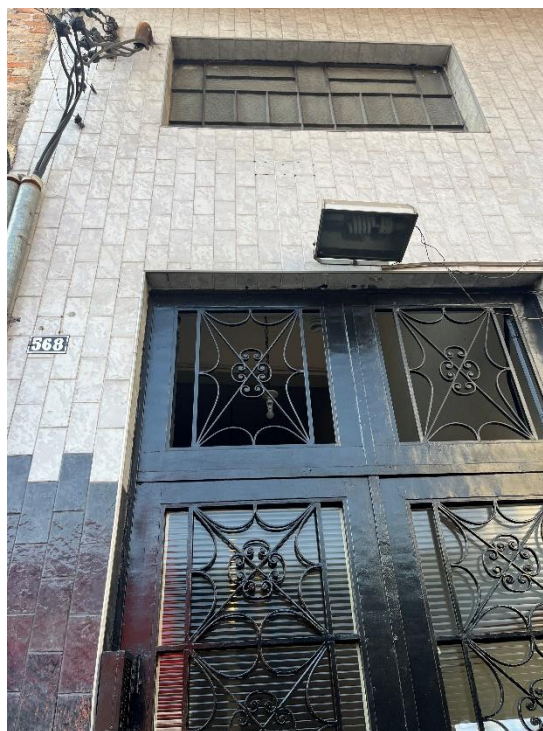
Fotos 01 a 03. Vistas gerais do Edifício Dona Clara, situado à Rua Cantareira, nº 568, Luz, no 5º Subdistrito – Santa Ifigênia, São Paulo - SP.

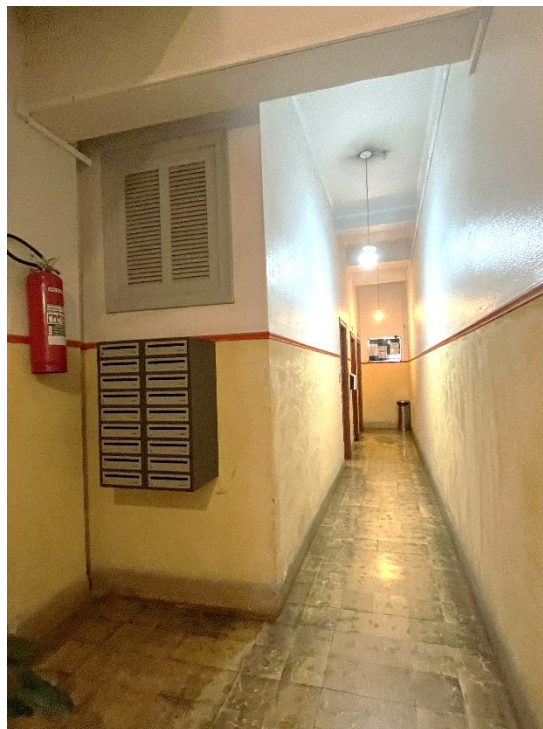
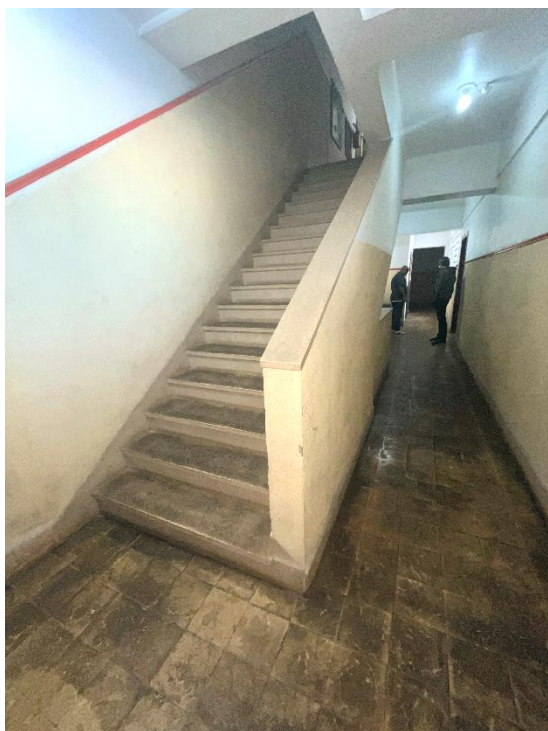
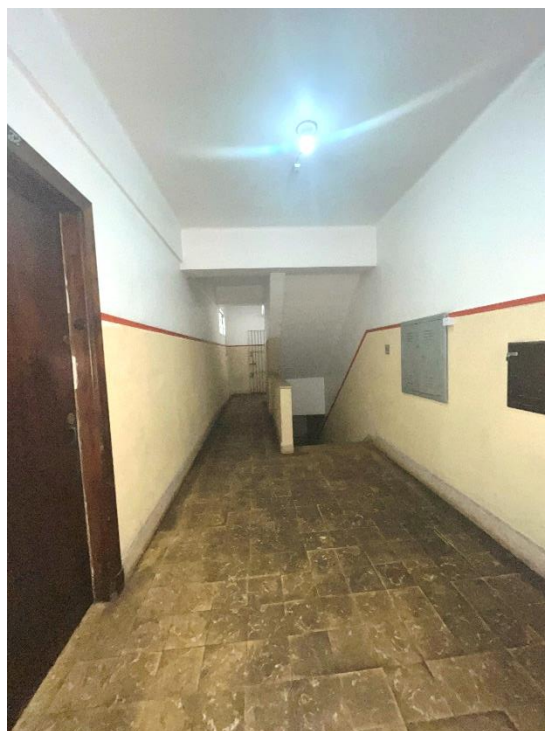
Fotos 04 a 08. Vistas gerais das áreas comuns do Edifício Dona Clara.

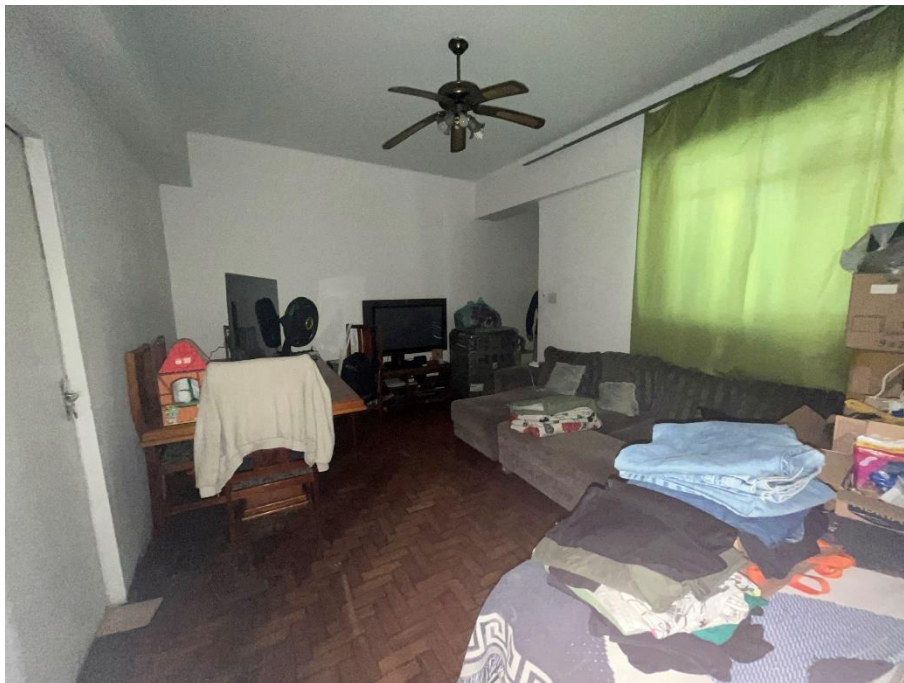
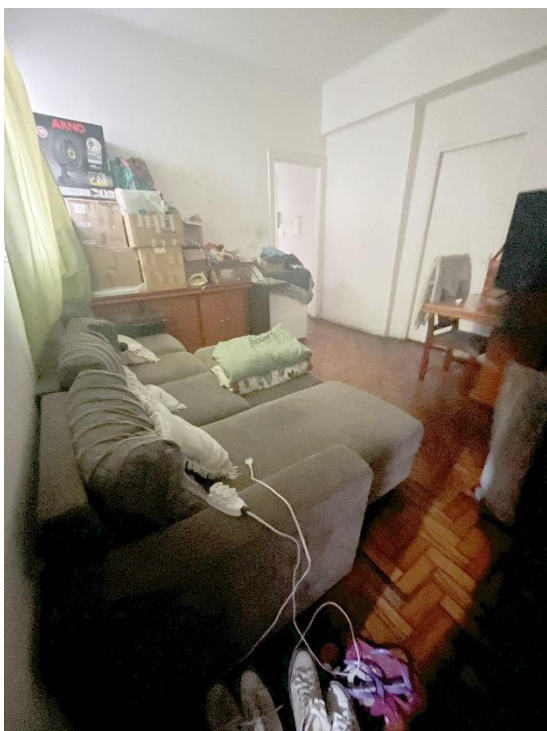
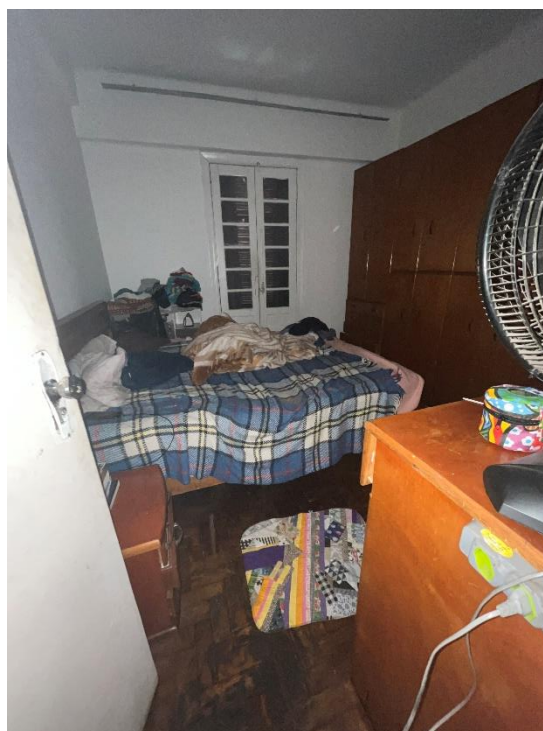
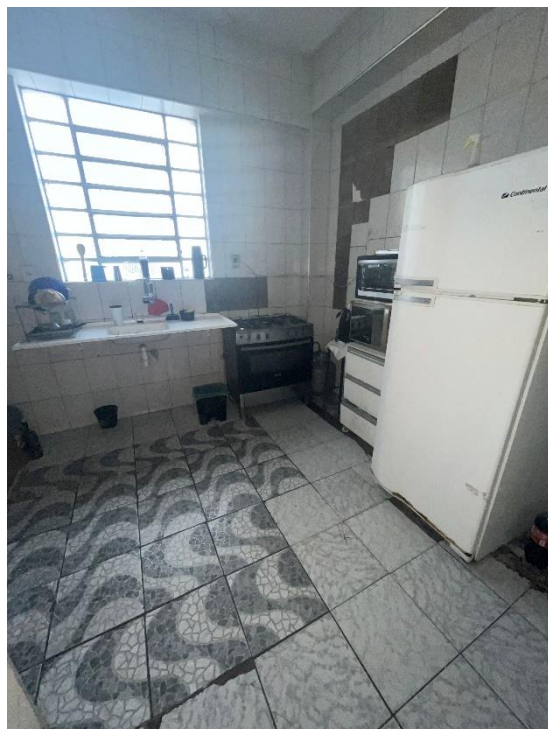
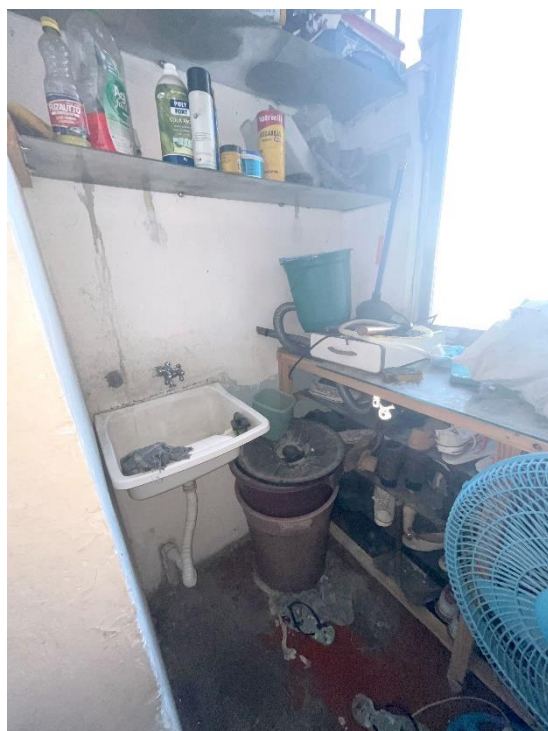
Fotos 09 a 15. Vistas gerais do apartamento nº 31, no 3º andar ou 4º pavimento do Edifício Dona Clara, imóvel objeto da avaliação.
