**EXCELENTÍSSIMA SENHORA DOUTORA JUIZA DE DIREITO DA 3ª VARA CÍVEL  
DA COMARCA DE MAUÁ – SP**

**Processo n. 1001310-91.2016.8.26.0348**

O objetivo deste trabalho é estimar o valor de mercado do imóvel acima discriminado.

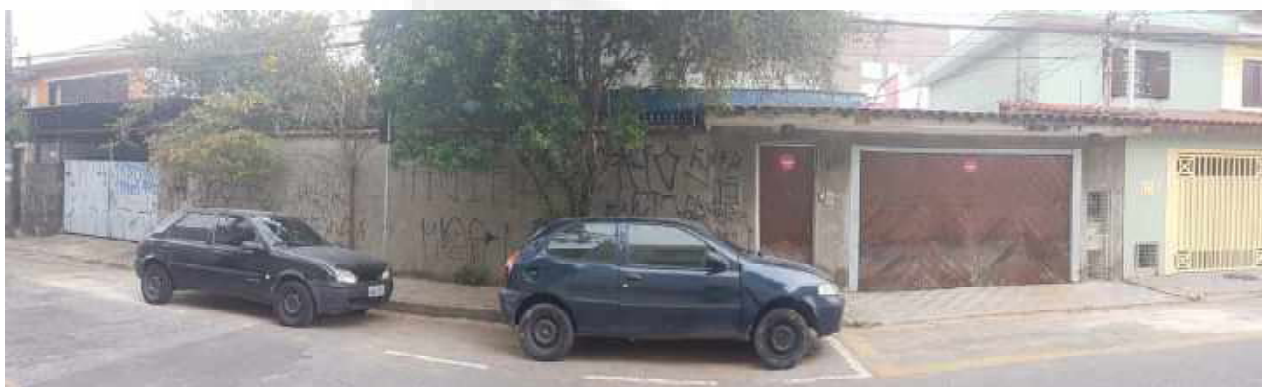
Figura 4 - Fachada do imóvel - Fonte: Própria (17.09.2020)

O imóvel objeto da avaliação foi construído utilizando-se vigas e pilares de concreto armado, sendo que quando da realização da vistoria este se encontrava em reforma em alguns cômodos de seu andar térreo, bem como havia uma obra de ampliação onde estava-se construindo um andar superior. Salienta-se também que o imóvel possui um padrão de construção normal.

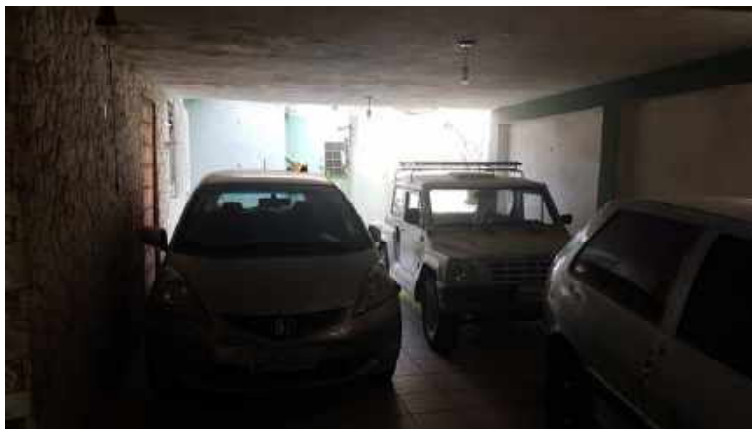
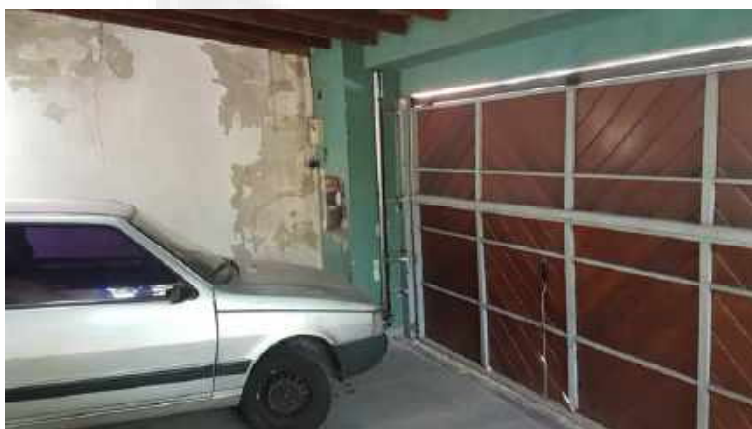
Figura 5 - Garagem - Fonte: Própria (17.09.2020)

Figura 6 - Garagem - Fonte: Própria (17.09.2020)

- Revestimento cerâmico no piso;
- Parede em tinta látex;
- Telhas cerâmicas;
- Portão automático em madeira e aço.

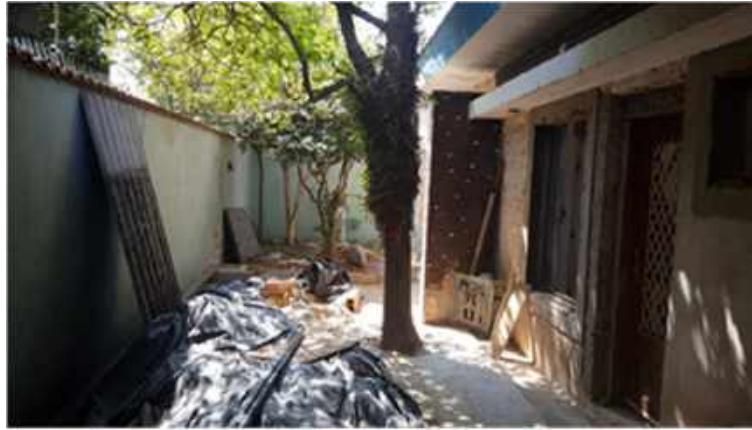
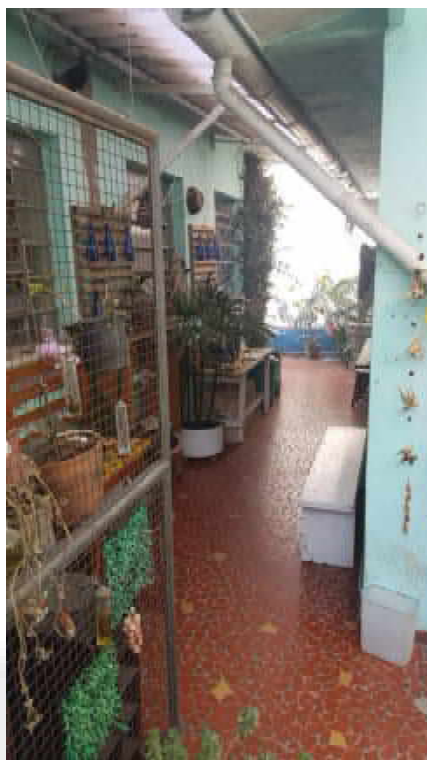
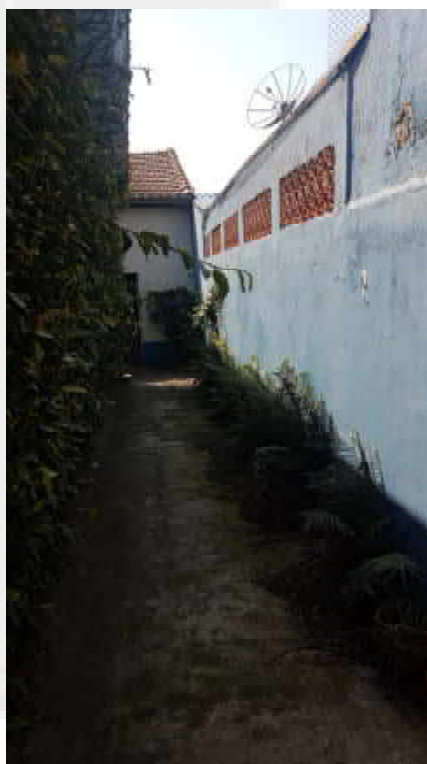
Figura 7 - Recuo frontal do imóvel - Fonte: Própria (17.09.2020)

Figura 8 - Recuo lateral esquerdo do imóvel - Fonte: Própria (17.09.2020)

Figura 9 - Recuo lateral direito do imóvel - Fonte: Própria (17.09.2020)

Figura 10 - Recuo traseiro do imóvel - Fonte: Própria (17.09.2020)

- Em obras.

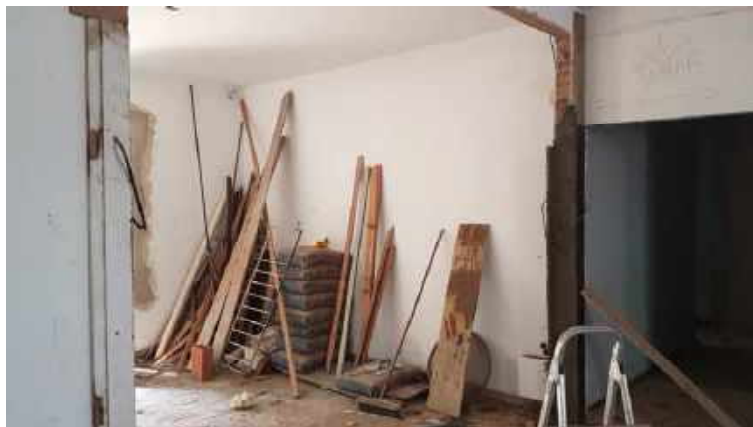
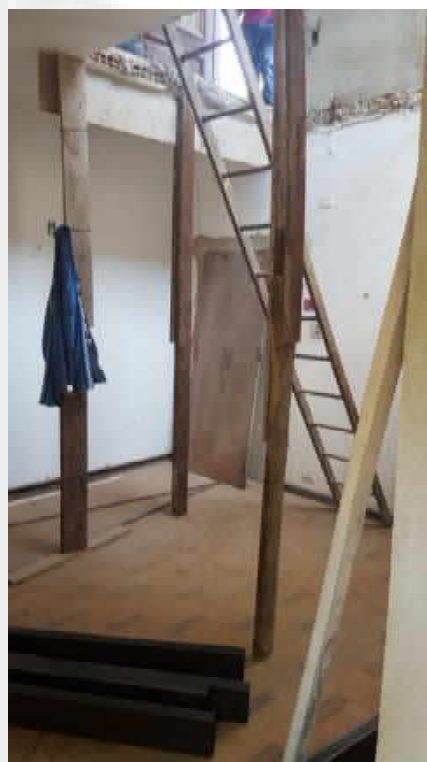
Figura 11 - Sala - Fonte: Própria (17.09.2020)

Figura 12 - Sala - Fonte: Própria (17.09.2020)

- Em obras.

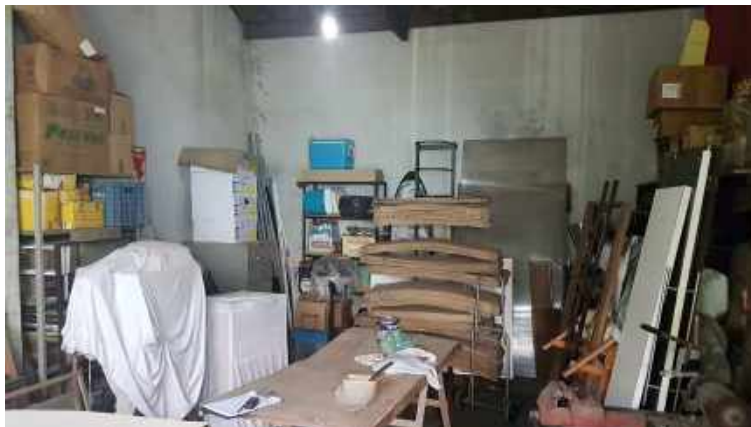
Figura 13 - Ateliê - Fonte: Própria (17.09.2020)

- Pintura látex nas paredes;
- Sem forro;
- Piso em concreto.

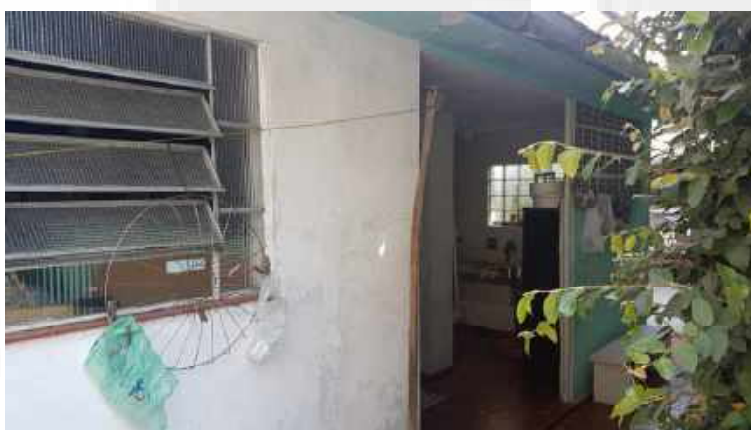
Figura 14 - Edícula - Fonte: Própria (17.09.2020)

- Pintura látex nas paredes e teto;
- Revestimento cerâmico em algumas paredes;
- Piso cerâmico;
- Janelas de vidro e aço;

- Portas de madeira.

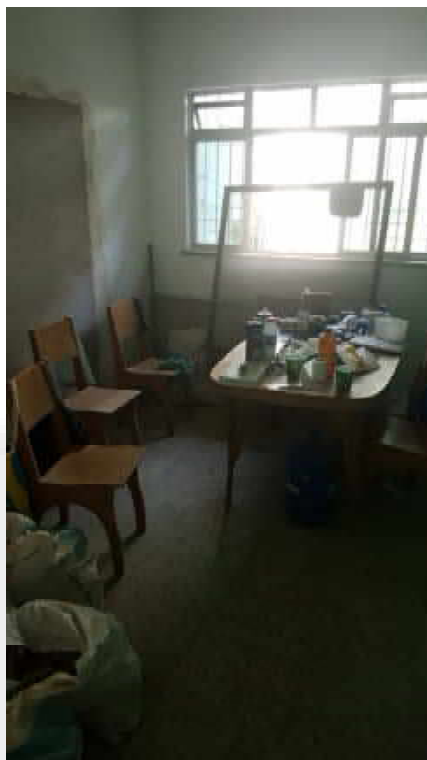
*Figura 15 - Copa - Fonte: Própria (17.09.2020)*

- Em obras.

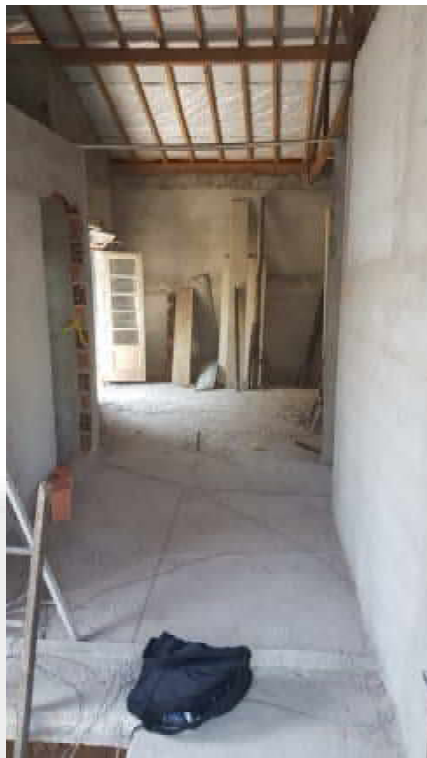
Figura 17 - Circulação 03 - Fonte: Própria (17.09.2020)

- Em obras.

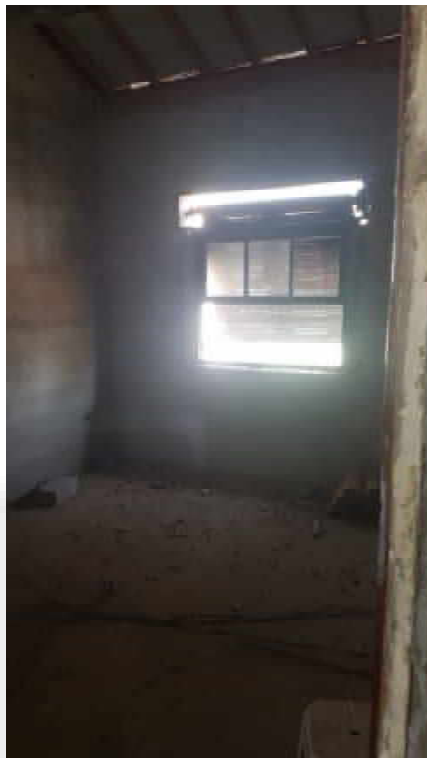
Figura 19 - Quarto 04 - Fonte: Própria (17.09.2020)

- Em obras.

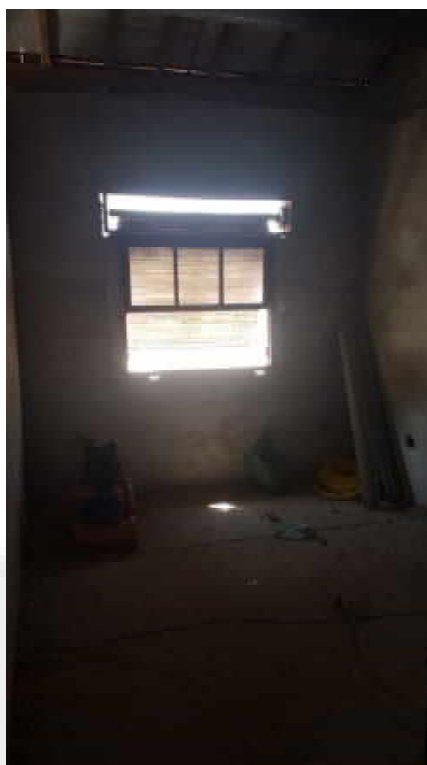
*Figura 20 - Quarto 05 - Fonte: Própria (17.09.2020)*

- Em obras.

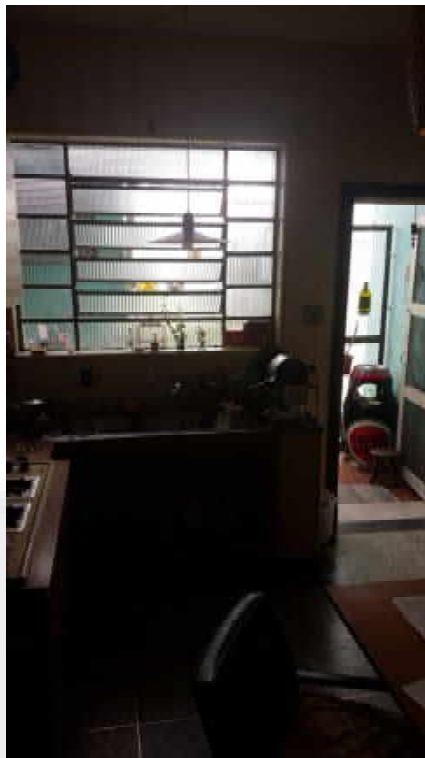
Figura 21 - Cozinha - Fonte: Própria (17.09.2020)

- Revestimento cerâmico no piso e paredes;
- Janela em vidro e aço;
- Porta de madeira;
- Pintura látex no teto;
- Armários embutidos.

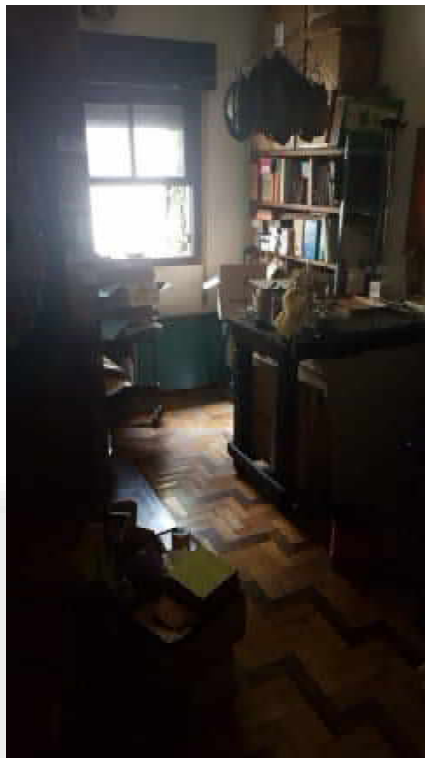
Figura 24 - Quarto 03 - Fonte: Própria (17.09.2020)

- Revestimento de madeira no piso (taco);
- Janela em vidro e aço;
- Porta de madeira;
- Pintura látex no teto e paredes.

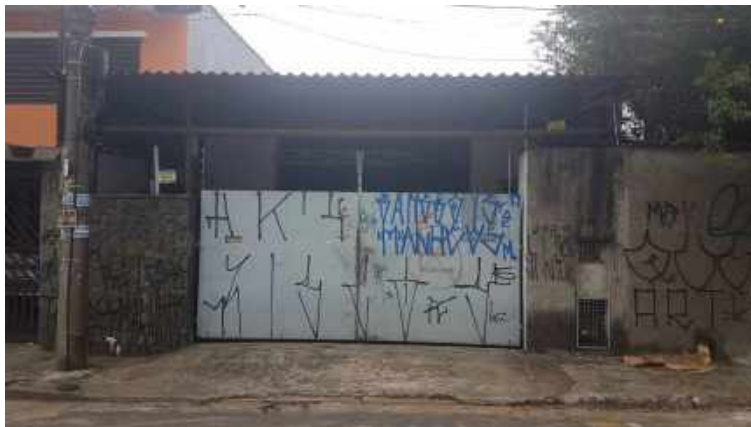
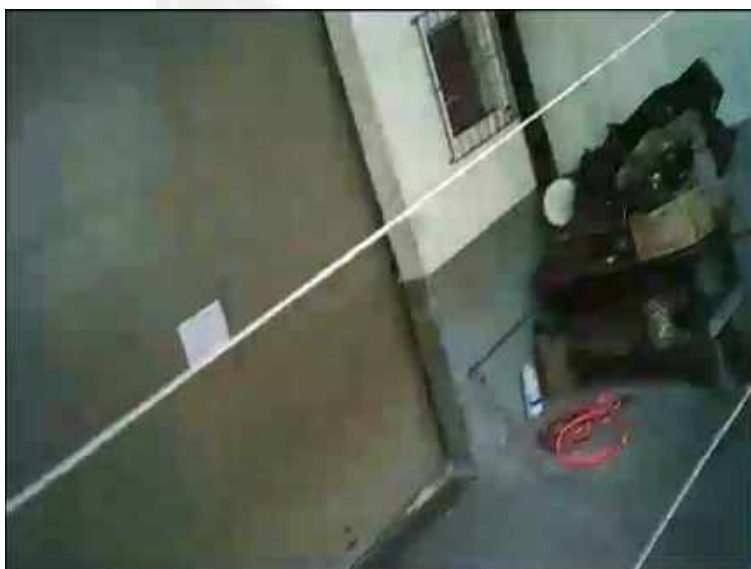
*Figura 27 - Fachada do galpão - Fonte: Própria (17.09.2020)*

*Figura 28 - Recuo frontal do galpão - Fonte: Própria (17.09.2020)*

- Piso em concreto;
- Janela em vidro e aço;
- Portão metálico;
- Pintura látex nas paredes;
- Telhas metálicas.
