Processo: n^o 1011953-42.2022.8.26.0011

Ação: Execução de Título Extrajudicial – Despesas Condominiais

LAUDO TÉCNICO

Apartamento nº 62, 6º andar do Edifício San Francisco Golf Tower, com 01 vaga de garagem para guarda de 2 veículos de passeio subsolo, situado na Rua Dr. Teodoro Quartim Barbosa, nº 283, e Rua Dr. Aires Martins Torres, nº 190, Vila São Francisco, Subdistrito Butantã, nesta Capital de São Paulo, descrito na matrícula 143.465 do 18º CRI/SP:

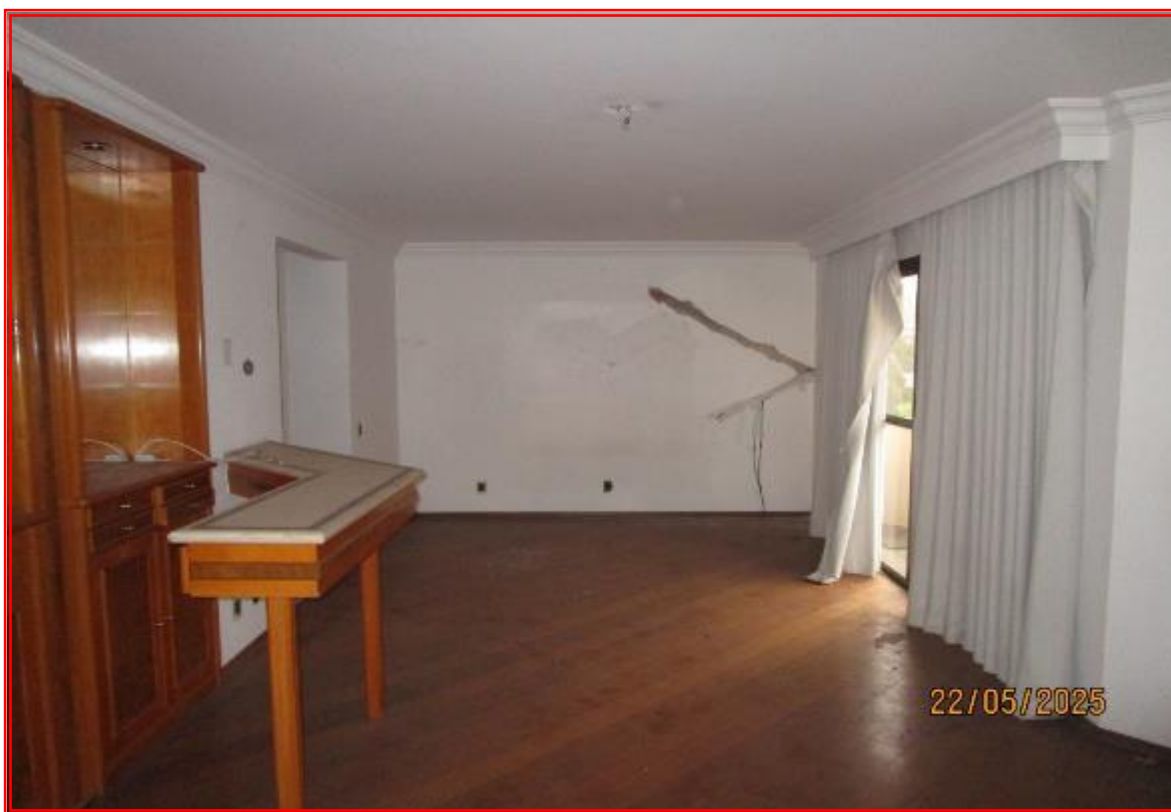
Foto n° 25: Vista geral do living (sala de estar), com detalhe para o bar à esquerda e, aos fundos, a parede danificada próximo a porta da sacada.

Resposta: Prejudicado, constatações de anomalias construtivas não integram o escopo pericial, entretanto, como já consignado neste trabalho, o apartamento necessita de manutenção corretiva e regularização do pano de alvenaria da parede da sala e dormitório devido aos danos constatados.

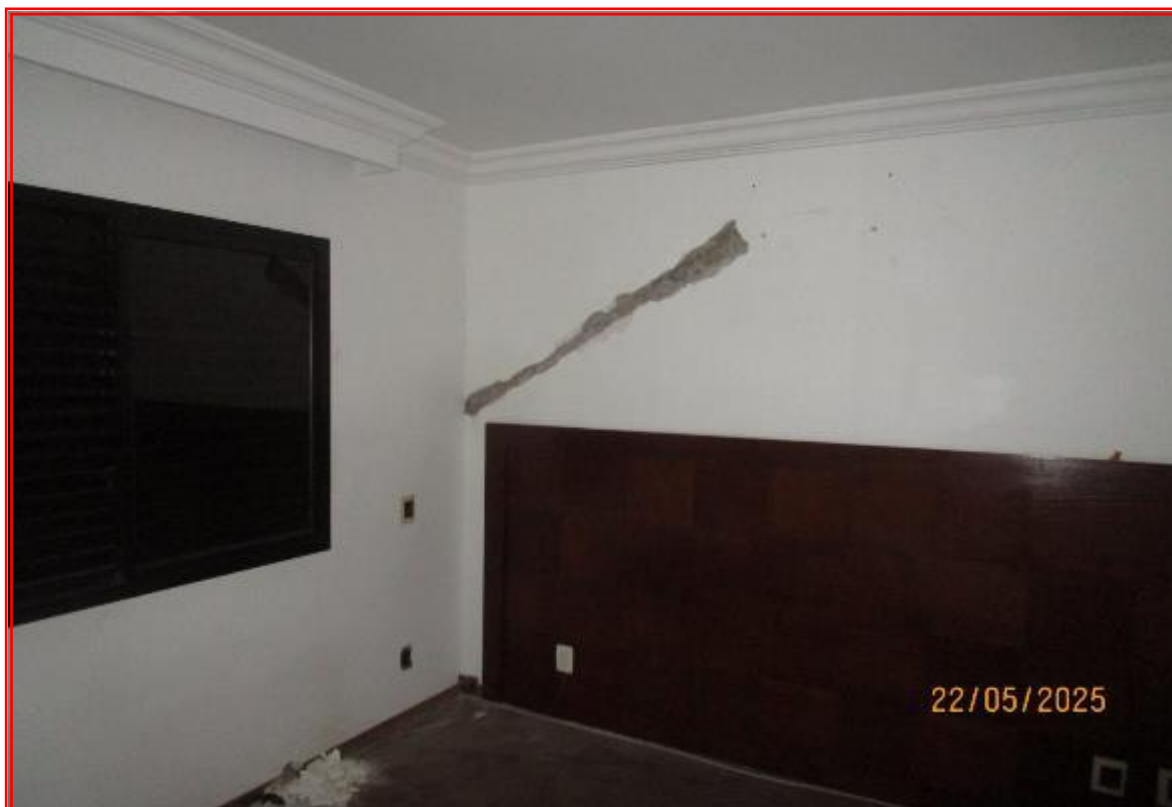
Foto n° 38: Vista parcial da suíte máster, com detalhe para a parede danificada.

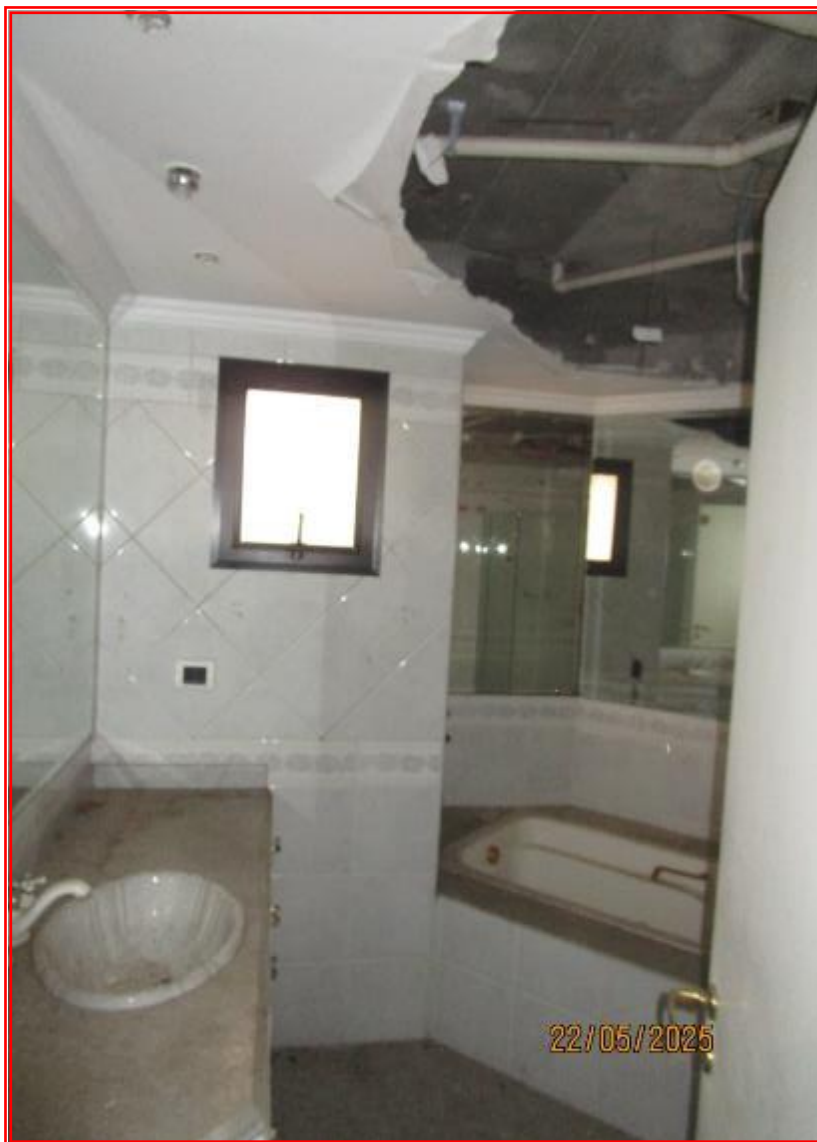
- Banheiro da suíte com banheira:
Revestimento cerâmico de parede necessitando de limpeza geral;
Forro de gesso danificado com abertura devido a vestígios de infiltração, necessitando reparos e/ou substituição;
- Pisos:
 - Salas e dormitórios:
Piso em assoalho de madeira e parquet que necessitam de limpeza e restauração.
 - Áreas molhadas:
Pisos em revestimento de placas de granito e cerâmico, necessitando de limpeza, restauração e/ou eventual substituição de peças danificadas.
 - Instalações elétricas e hidráulicas:
Necessitam de revisão geral e manutenção preventiva e/ou corretiva.
- Pintura:
O imóvel necessita de pintura geral das paredes e teto após regularização da alvenaria nos locais danificados.

Foto nº 39: Vista parcial do banheiro da suíte, com detalhe para o forro de gesso danificado.

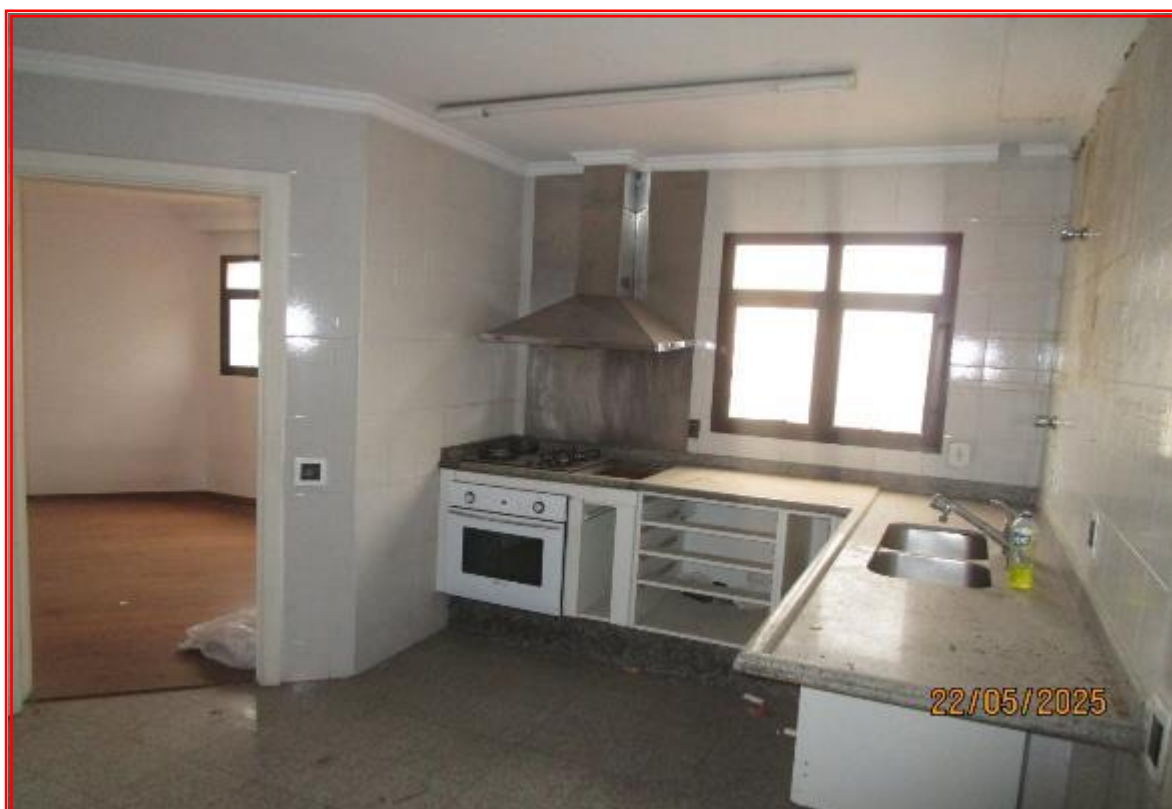
Foto n° 40: Vista parcial da cozinha com detalhe para o armário de gabinete.

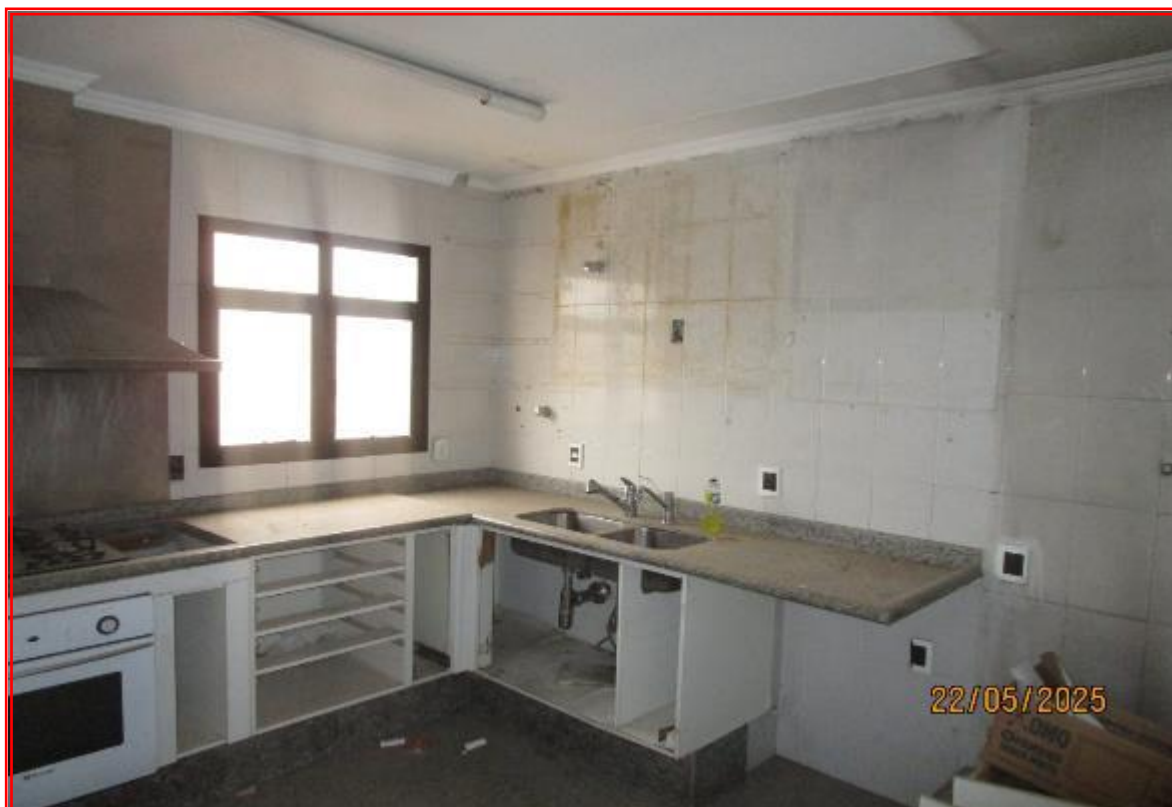
Foto nº 41: Vista parcial da cozinha tomada de outro ângulo, onde se observa o estado do armário de gabinete e revestimento cerâmico de parede.
