Proprietário:	Banco Santander (Brasil) S/A	Dossiê	11093 (02.11093)
Tipo de Imóvel:	Galpão	Uso do Imóvel:	Comercial
Endereço Completo:	Avenida dos Galibis	Nº:	s/nº
Bairro:	Buritizal	Município:	Macapá
UF:	AP	CEP:	68902-867
Metodologia - ABNT NBR 14653:	Método Evolutivo	Idade Imóvel:	15

Laudo de Avaliação

Avenida dos Galibis, s/nº. – Buritizal - Macapá - AP.

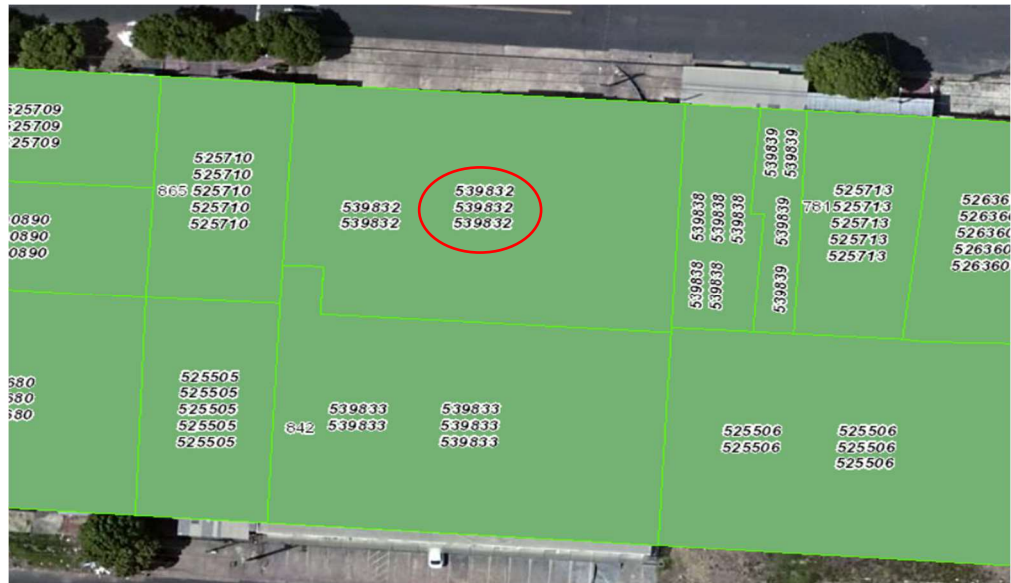
- (VIII) Em acesso ao site <https://mapa.macapa.ap.gov.br/>, localizamos a seguinte poligonal para o imóvel indicado pelo contratante:

(IX) No local indicado pelo contratante, não constatamos numeração predial.

Após análise das documentações fornecidas, constatou-se uma complexa divergência em relação à numeração predial do imóvel, bem como inconsistências nos dados referentes ao setor, quadra e lote onde o imóvel está localizado.

Recomenda-se a realização de estudos adicionais para a certificação das informações que compõem o endereço do imóvel em questão.

Para a presente avaliação, consideramos a localização indicada informada pelo contratante.

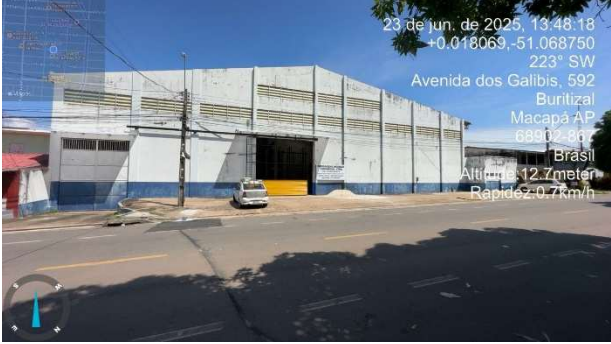
<p>23 de jun. de 2025, 13:48:18 +0.018069,-51.068750 223° SW Avenida dos Galibis, 592 Buritizal Macapá AP 68902-867 Brasil Altitude: 12,7meter Rapidez: 0,7km/h</p>

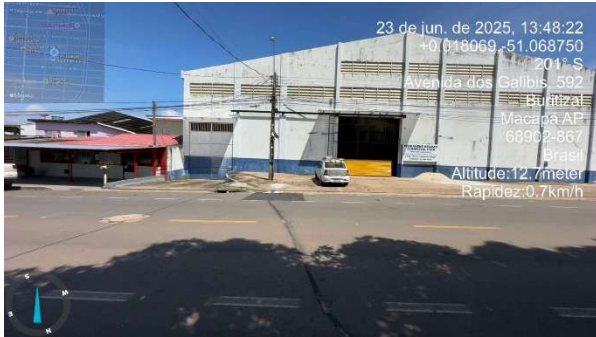
<p>23 de jun. de 2025, 13:48:22 +0.018069,-51.068750 201° S Avenida dos Galibis, 592 Buritizal Macapá AP 68902-867 Brasil Altitude: 12,7meter Rapidez: 0,7km/h</p>
<p>Vista parcial do logradouro Avenida dos Galibis, no trecho onde se encontra o imóvel em estudo</p>	<p>Vista parcial externa do imóvel em estudo</p>

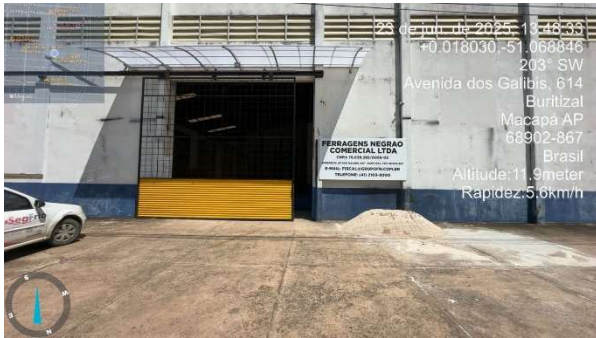
<p>23 de jun. de 2025, 13:48:39 +0.018030,-51.068846 203° SW Avenida dos Galibis, 614 Buritizal Macapá AP 68902-867 Brasil Altitude: 11,9meter Rapidez: 5,6km/h</p>
<p>Outra vista parcial externa do imóvel em estudo</p>	<p>Vista parcial do acesso ao imóvel em estudo.</p>

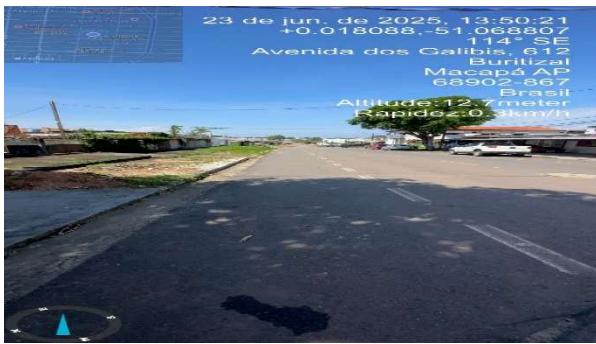
<p>23 de jun. de 2025, 13:50:21 +0.018088,-51.068807 114° SE Avenida dos Galibis, 612 Buritizal Macapá AP 68902-867 Brasil Altitude: 12,7meter Rapidez: 0,3km/h</p>
<p>Vista parcial do logradouro Avenida dos Galibis, no trecho onde se encontra o imóvel em estudo</p>	<p>Vista parcial do logradouro Avenida dos Galibis, no trecho onde se encontra o imóvel em estudo</p>
