DADOS DO PEDIDO

| Endereço Rua Hermolino Rodrigues de Carvalho | Número 257 | Complemento Lote 28, Quadra 6 | CEP 17523275 |

VALOR DE AVALIAÇÃO PARA EFEITO DE GARANTIA

VISTORIA DO IMÓVEL**IMÓVEL AVALIADO**

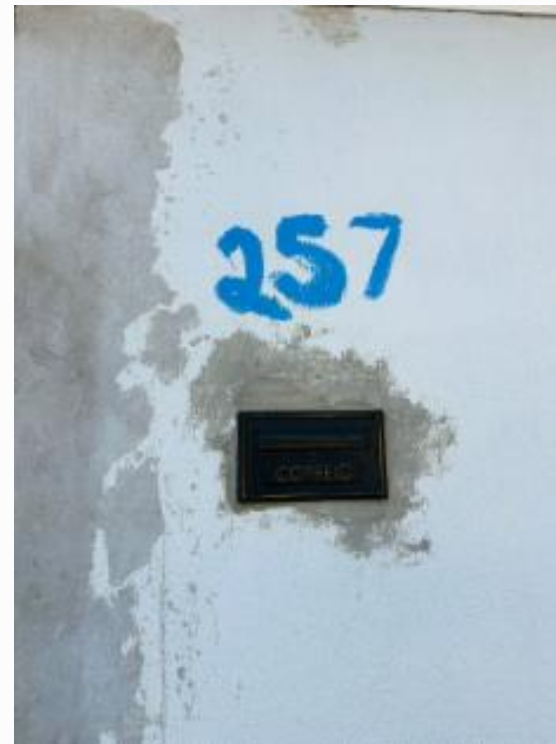
ID. NUMÉRICA

- Foi observado no momento da vistoria a Identificação numérica feita com material improvisado (caneta e/ou tinta), conforme relatório fotográfico.
