Proprietário:	Banco Santander (Brasil) S/A	Dossiê	24405
Tipo de Imóvel:	Casa	Uso do imóvel:	Residencial
Status de ocupação:	Desocupado	Finalidade:	Valor de Mercado e Liquidação Forçada
Endereço Completo:	Rua Major Panta, 412, Centenário, Pesqueira/PE.

Laudo de Avaliação

Imóvel situado na Rua Major Panta, 412, Centenário, Pesqueira/PE.

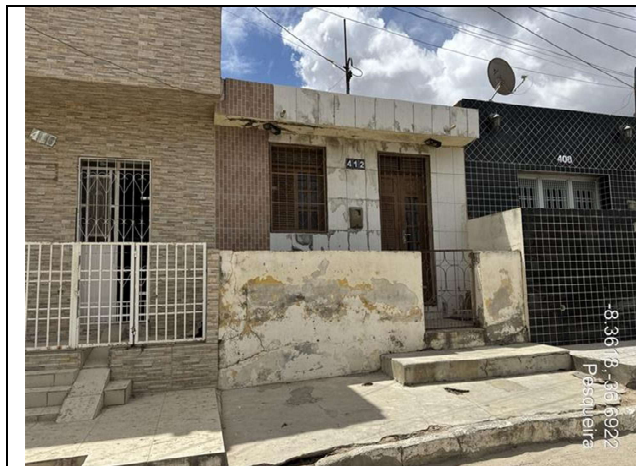
Vista parcial do imóvel em estudo.

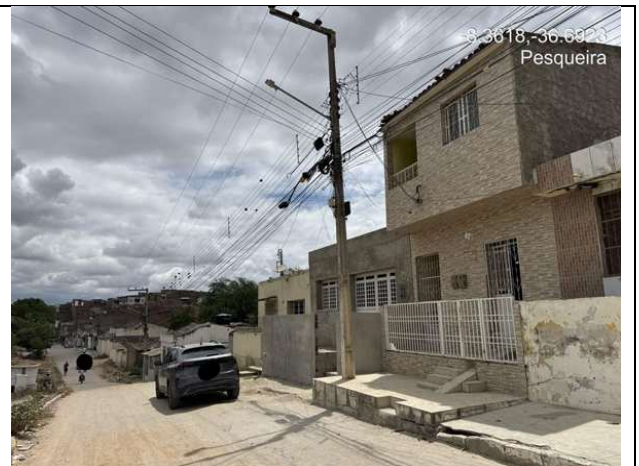
Outra vista parcial da Rua Major Panta, no trecho onde se encontra o imóvel em estudo.

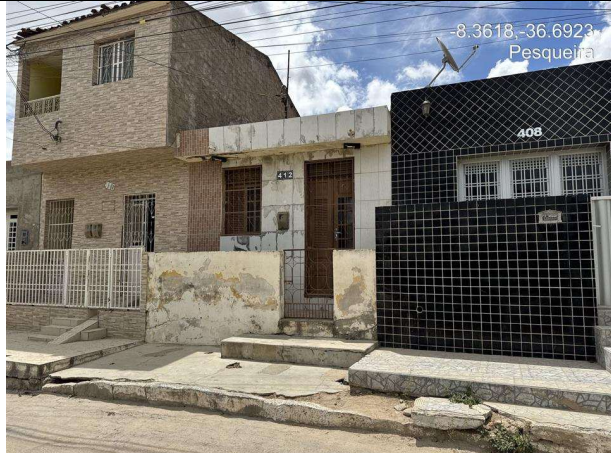
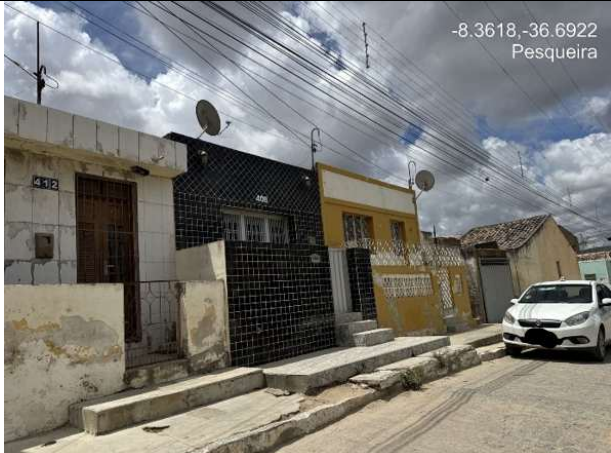
<p>-8.3618,-36.6922 Pesqueira</p>
<p>Vista parcial do imóvel em estudo.</p>	<p>Outra vista parcial do imóvel em estudo.</p>

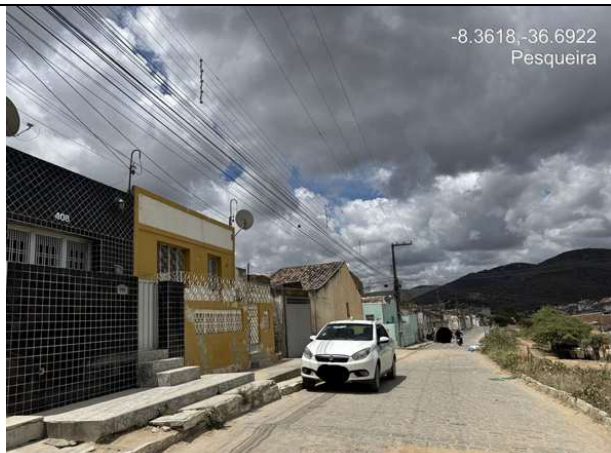
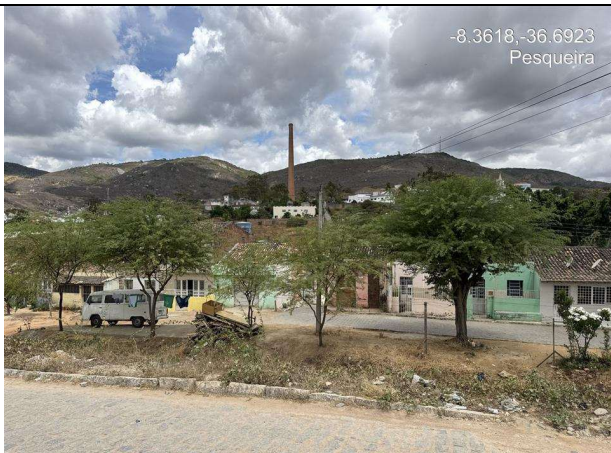
<p>-8.3618,-36.6923 Pesqueira</p>
<p>Outra vista parcial da Rua Major Panta, no trecho onde se encontra o imóvel em estudo.</p>	<p>Outra vista parcial da frente ao imóvel em estudo.</p>
