DADOS DO PEDIDO

DADOS DO IMÓVEL

| Endereço<br>Alameda Cobre | Número<br>438 | Complemento<br>Lote 16, Quadra V | |

VISTORIA DO IMÓVEL

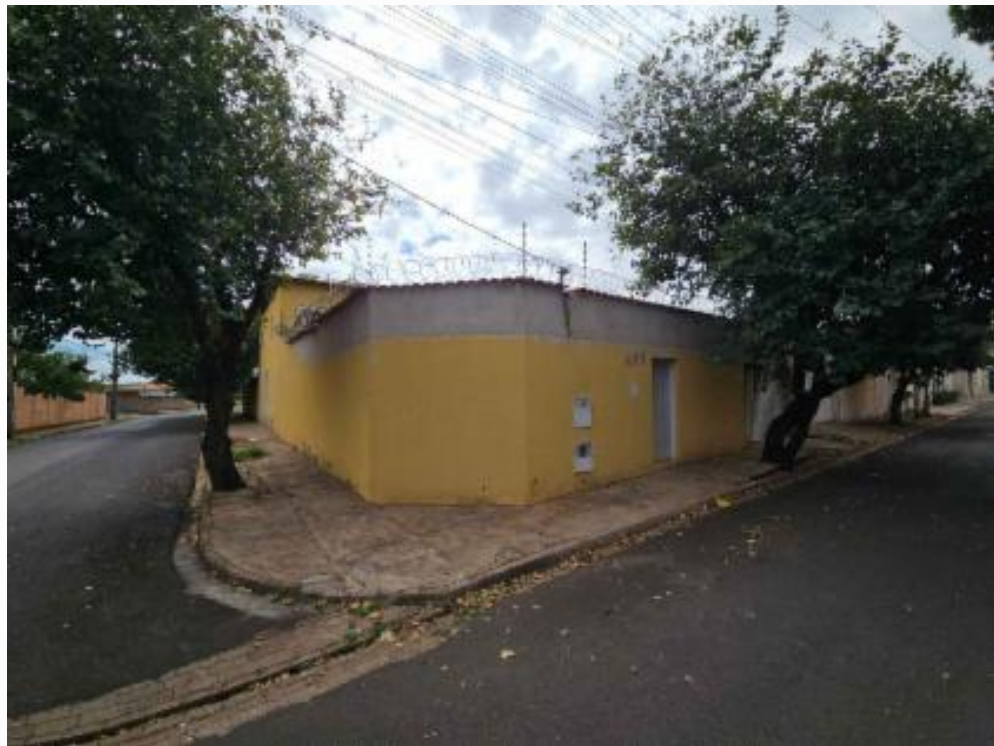
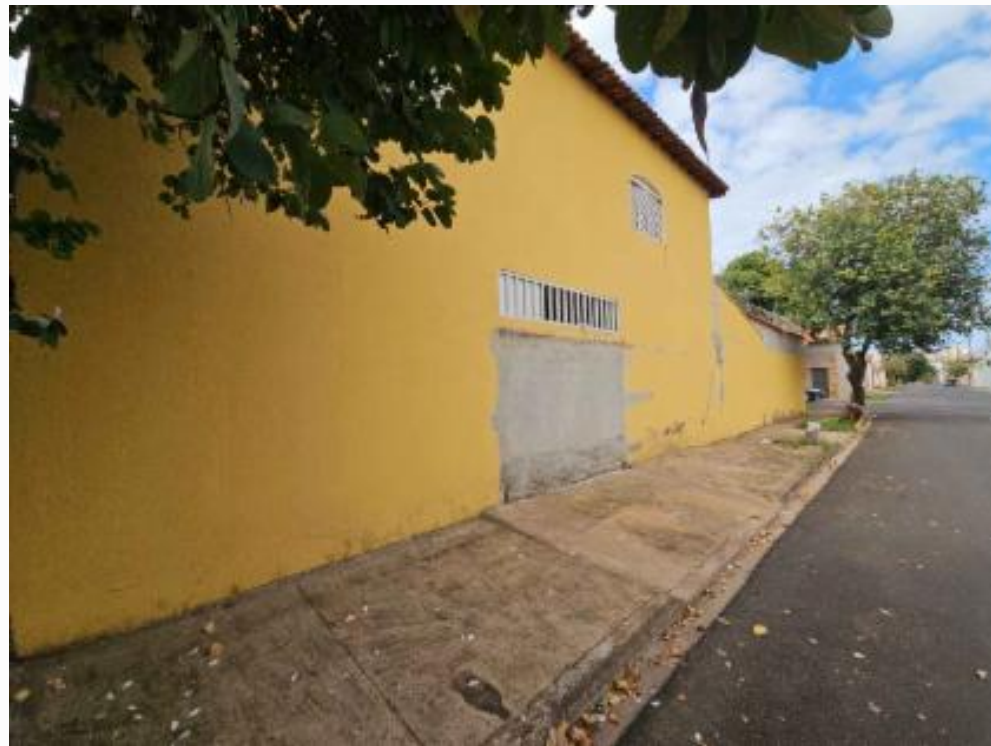
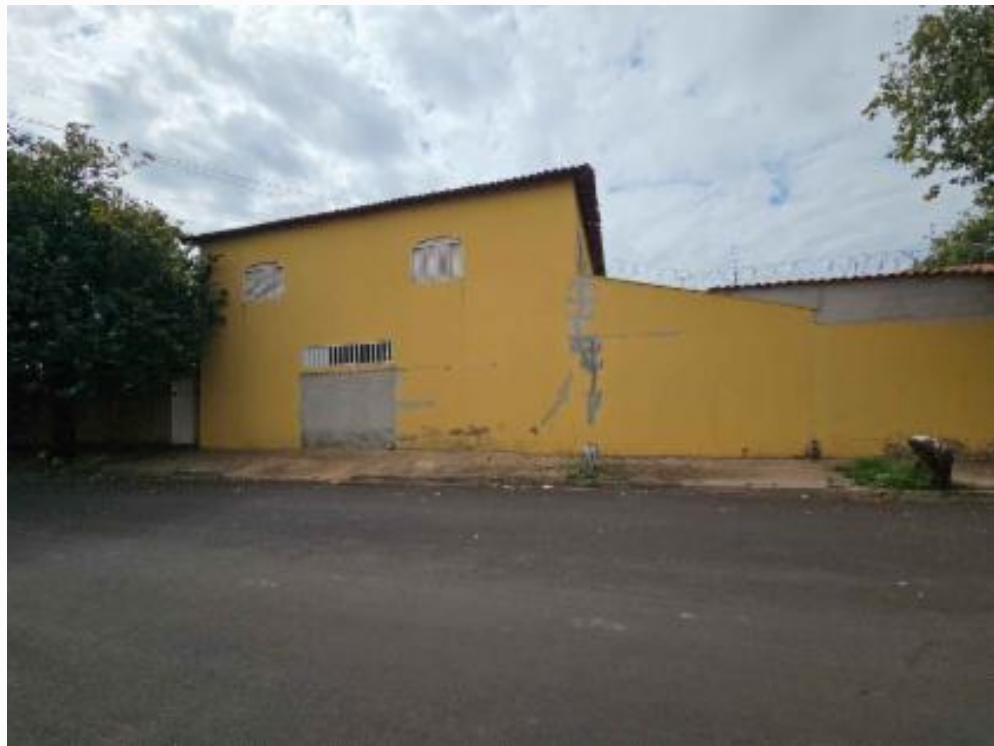
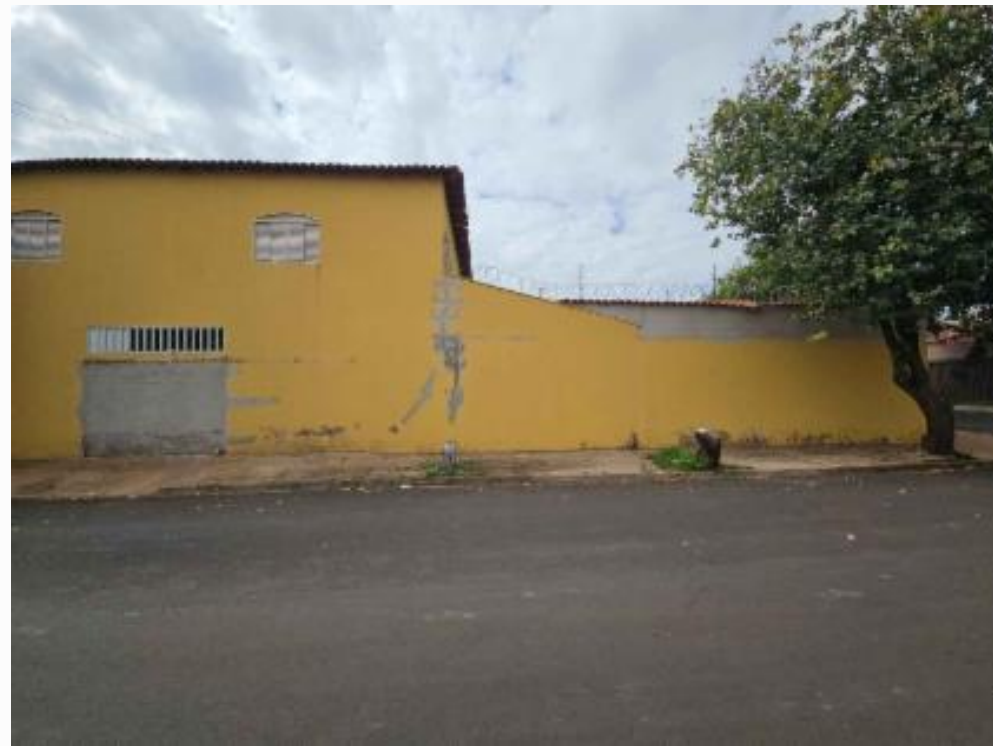
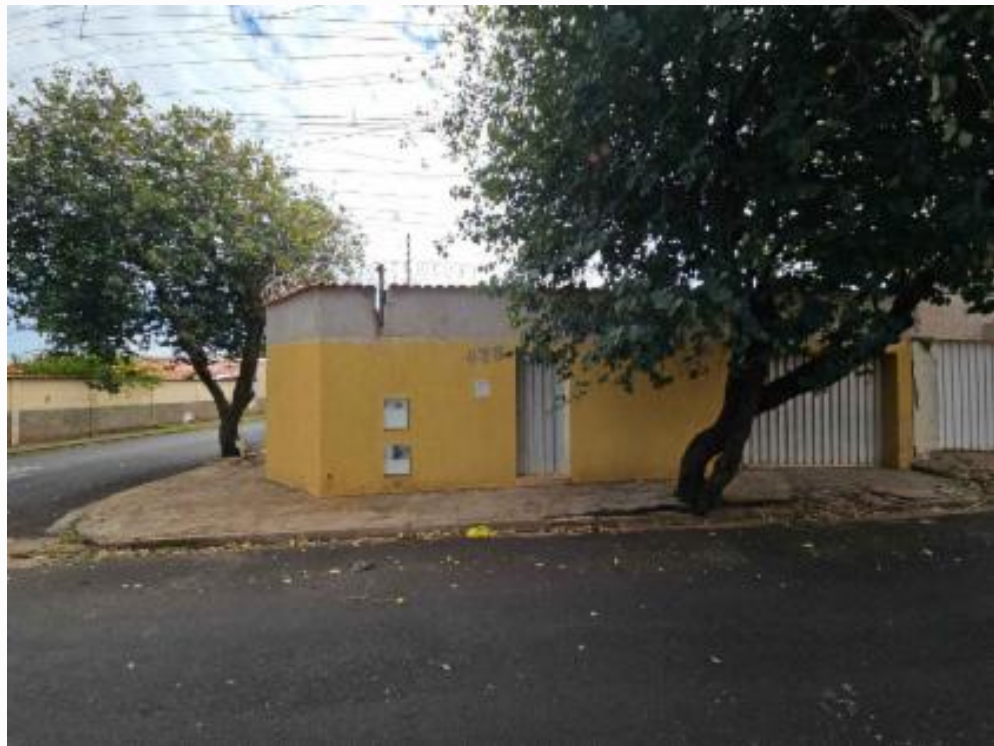
FACHADA

| IMÓVEL AVALIADO | | | | |
|---|--|---|---|---|
| | | Regular | | |
| 2 | | Pintura | | |

| MANIFESTAÇÕES SOBRE A GARANTIA | |
|---|---|
| Sim | Sim |
