DADOS DO PEDIDO

Solicitante Santander	Nº do Pedido 0010030623	Data Solicitação 02/05/2025
Empresa responsável INVESTCORP NEGÓCIOS IMOBILIÁRIOS LTDA	Avaliador responsável Heraldo Shoji Munakata	CREA 5060383263
Proponente EDIPO FELIPE REBELO		CPF/CNPJ 365.861.008-52

Endereço Rua Sílvio Costa	Número 1082	Complemento CS	
Bairro Cidade Industrial	Município Lorena	UF SP	CEP 12609300
Tipo do imóvel Casa	Matrícula 37761	Núm. Registro de Imóveis 01º CRI LORENA - SP	IPTU

VISTORIA DO IMÓVEL

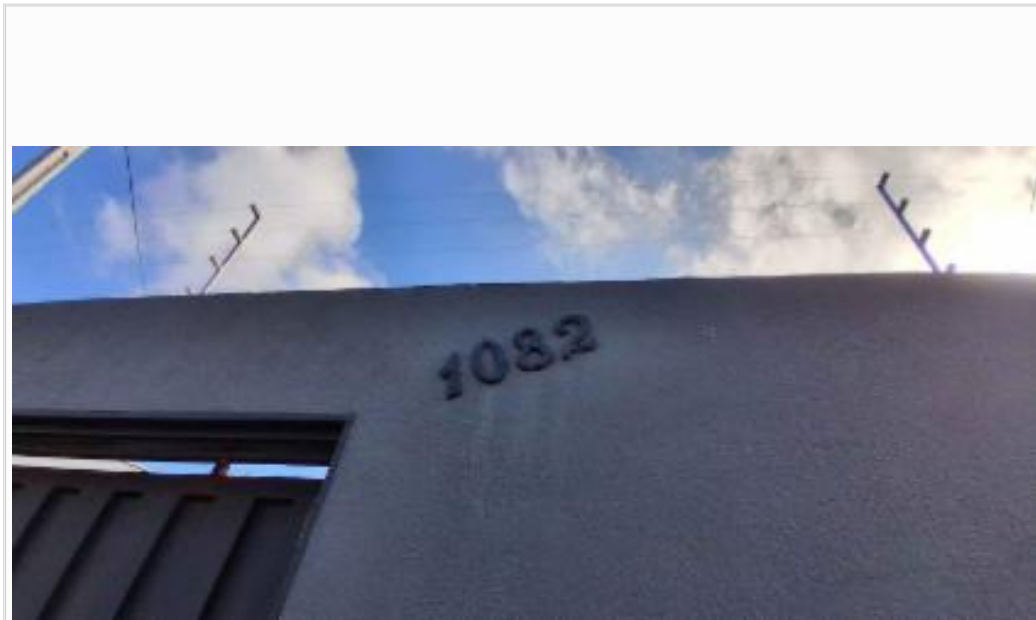
IDENTIFICAÇÃO

Dados do Vistoriador: Nome: Diogo Correa Ferreira da Costa; CAU/CREA: 5069967889; Data da Vistoria: 06/05/2025. Dados do Acompanhante: Nome: -; Contato: -; Tipo de Acompanhante: Outros. O imóvel é composto por: 1 Vagas. No ato da vistoria foi identificado que o logradouro não possui identificação, entretanto, é possível realizar a vinculação utilizando a ferramenta de pesquisa via satélite (Google Maps e/ou Bing Maps). "Trata-se de vistoria externa, por este motivo não foi possível identificar as características internas do imóvel, estado de ocupação ou possíveis patologias. Para efeito de vinculação, foi utilizado contrato encaminhado." Ressalta-se que o valor apresentado no laudo poderá ser alterado caso seja realizado vistoria interna. Foi identificado no ato da vistoria (laudo anterior) que a rua do Avaliando não possui placa de logradouro, mas foi possível vincular aos documentos através da ferramenta de satélite (Google Maps). O presente laudo, foi aceito, tendo como base o laudo anterior do avaliando fornecido pela instituição financeira.
