Proprietário:	BANCO SANTANDER		Dossiê	15909
Tipo de Imóvel:	Galpão	Uso do imóvel:	Comercial	
Status de ocupação:	Ocupado	Finalidade:	Valor de Mercado e Liquidação Forçada	
Endereço Completo:	Avenida Fioravante Rossi, 731, São Braz Colatina- CEP: 29703-835 – UF: ES			
Metodologia - ABNT NBR 14653:	Método Evolutivo	Idade Imóvel:	40

AVALIAÇÃO DE MERCADO

Endereço: Avenida Fioravante Rossi, 731

LAUDO DE AVALIAÇÃO

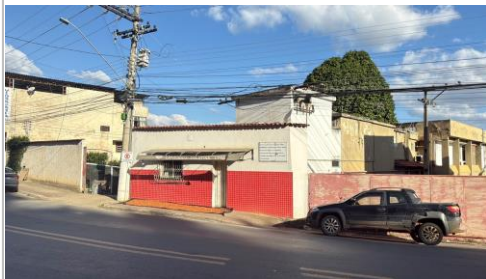
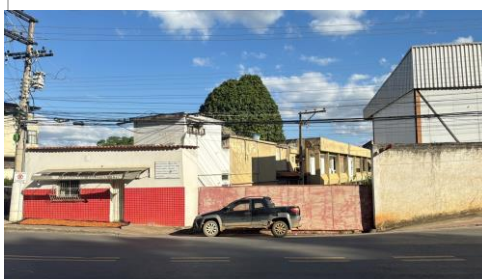
Fachada

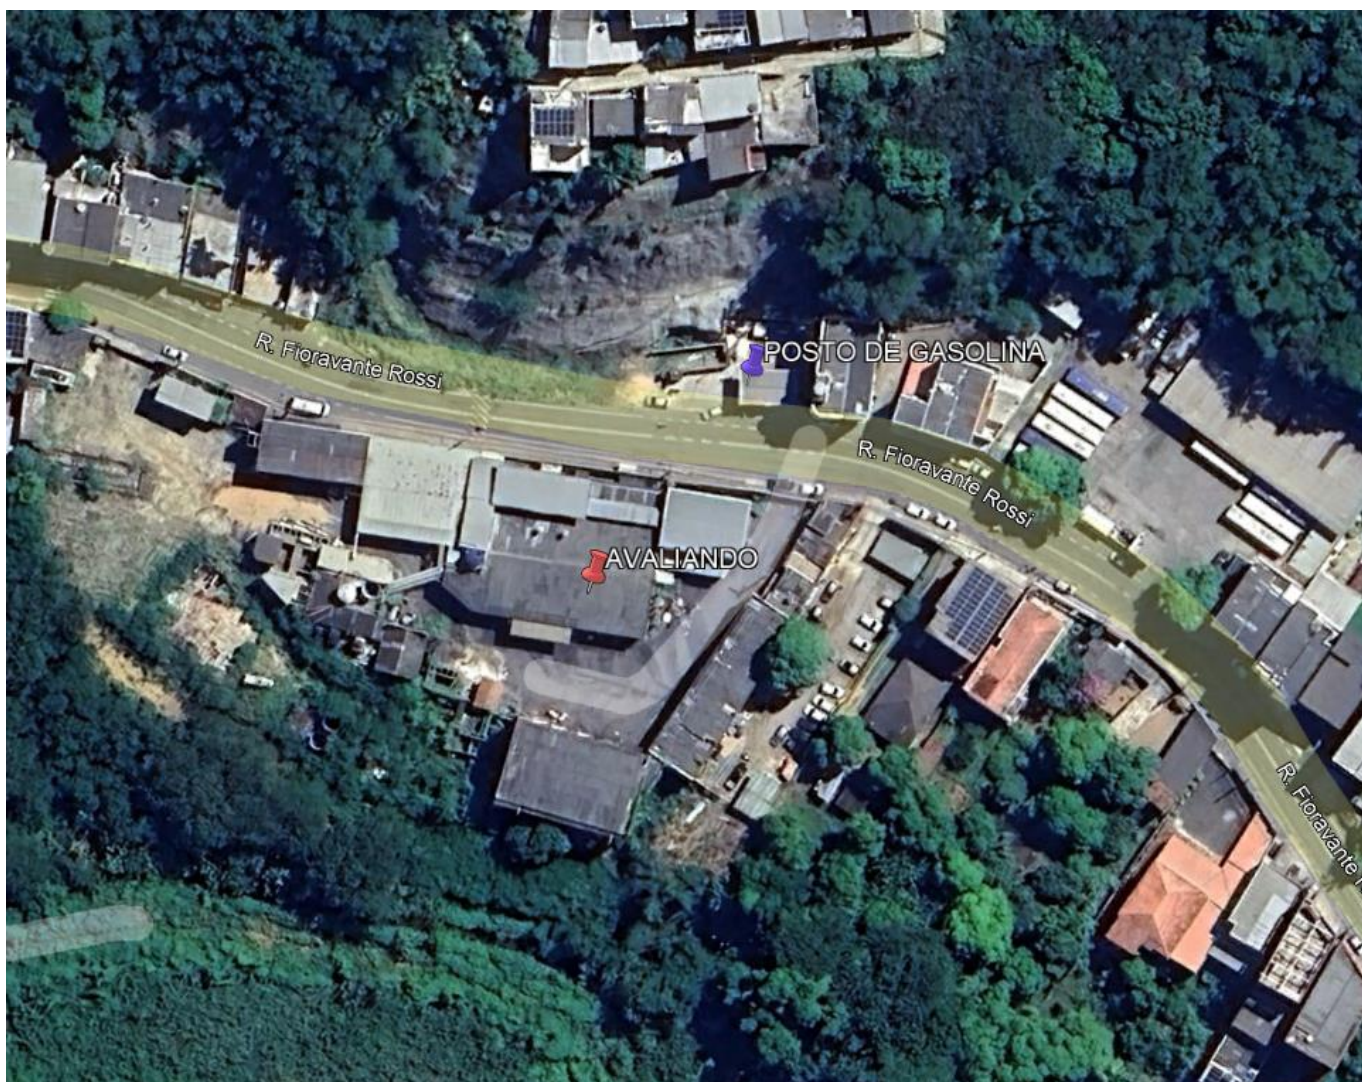
Caso afirmativo, indicar: Próximo ao avaliando possui posto de gasolina, sendo assim necessário estudo referente a contaminação do solo.
