### DADOS DO PEDIDO

Endereço <b>Rua Machadinho</b>	Número <b>1707</b>	Complemento <b>Apto 216 - Bloco 04, RESIDENCIAL ILHA DAS GARÇAS</b>	
Bairro <b>Rio Branco</b>	Município <b>Canoas</b>	UF <b>RS</b>	CEP <b>92200440</b>
Tipo do imóvel <b>Apartamento</b>	Matrícula <b>111.905</b>	Núm. Registro de Imóveis <b>1</b>

### RESUMO

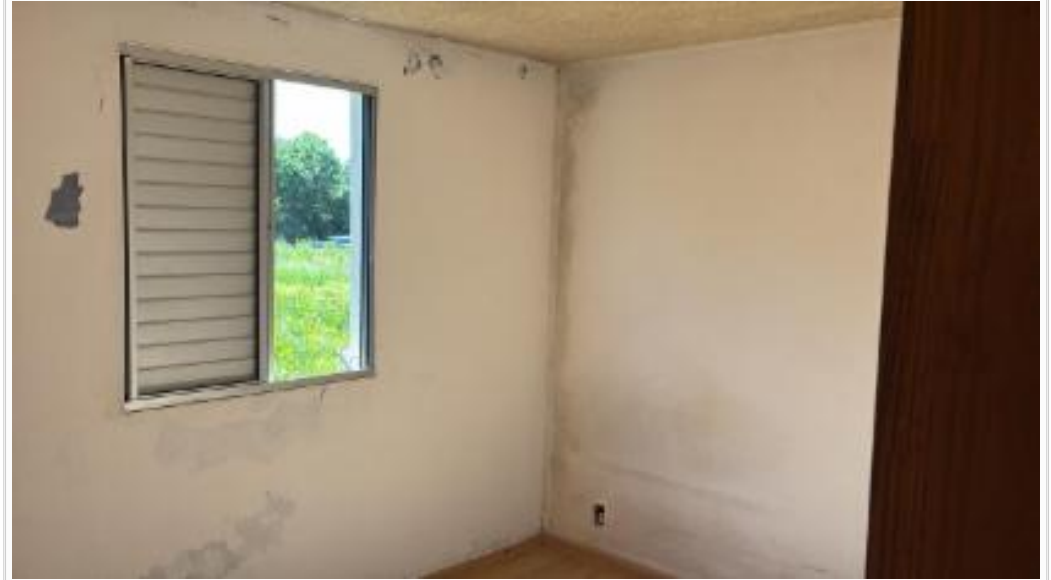
dormitório - descolamento de revestimento

CONCLUSÃO	
01 - Tipo do Acompanhante Proprietário / Construtora	02 - Nome Acompanhante Vistoria Louane
03 - Contato Telefônico Acompanhante (51) 98616-3617	04 - Observações Finais O imóvel com estado de conservação regular/ruim requer reparos. Sem informação de vaga de garagem em documento.
