## Laudo de Avaliação

**Imóvel situado na Avenida dos Bandeirantes, s/n, lote 28, quadra 04,  
Loteamento Balneário Lagomar, Macaé/RJ.**

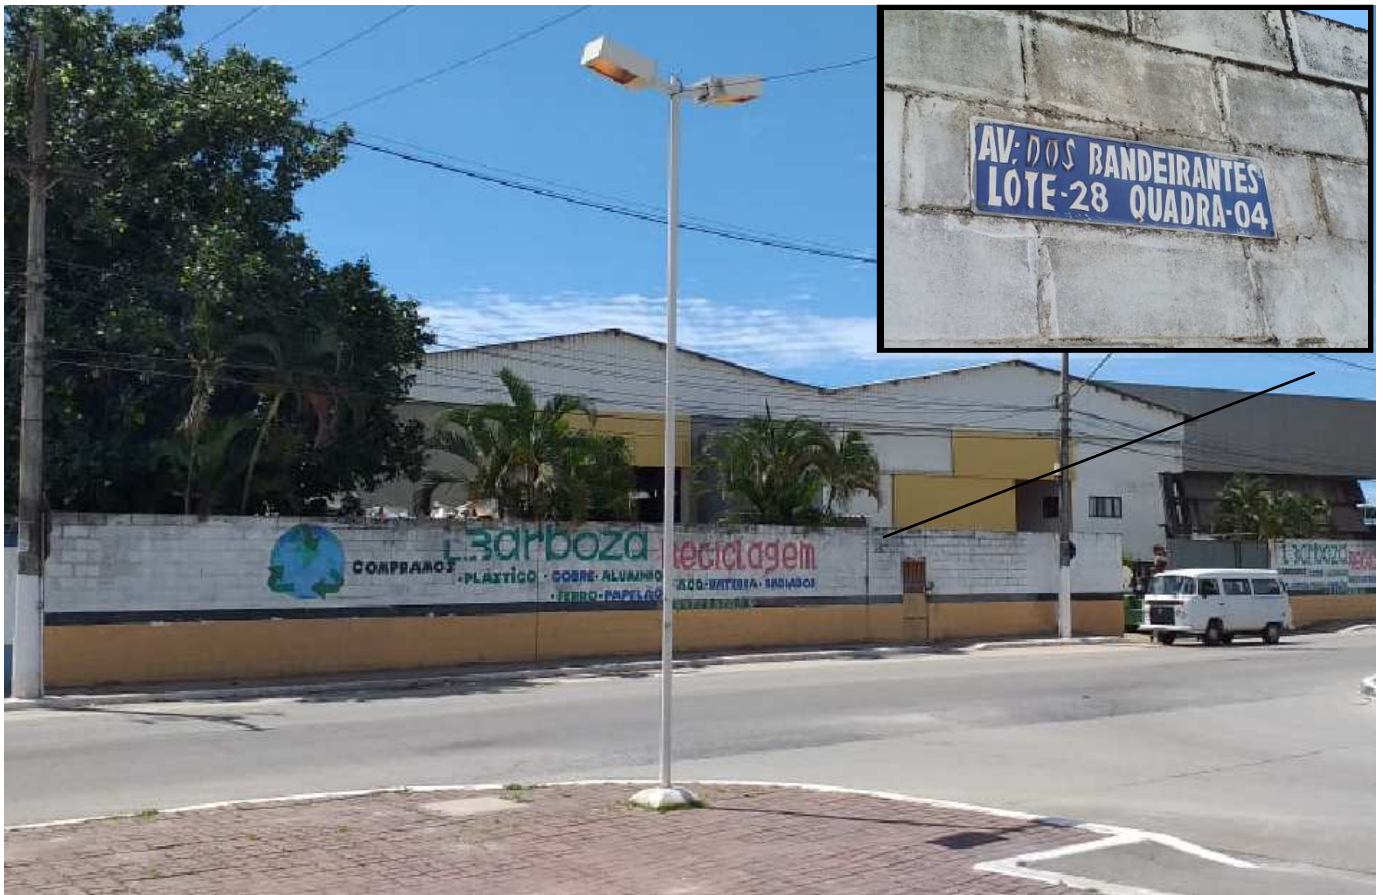
- I. Na cópia da matrícula 12984, informa que o imóvel em estudo trata-se do lote 28 na quadra 04, tendo frente para a Avenida J.F.M, s/n, com fundos para a Avenida W5;
- II. Na cópia do ITBI, informa que o imóvel em estudo encontra-se na Avenida dos Bandeirantes, s/n, lote 28, quadra 04;
- III. No ato da vistoria, identificamos placa na fachada do imóvel em estudo descrevendo: Avenida dos Bandeirantes, lote 28, quadra 04. A seguir, imagem:

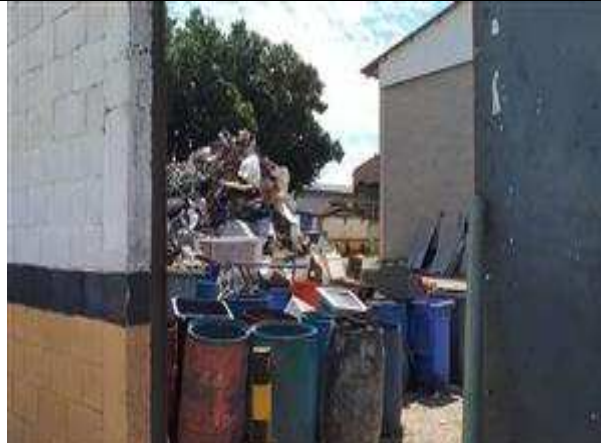
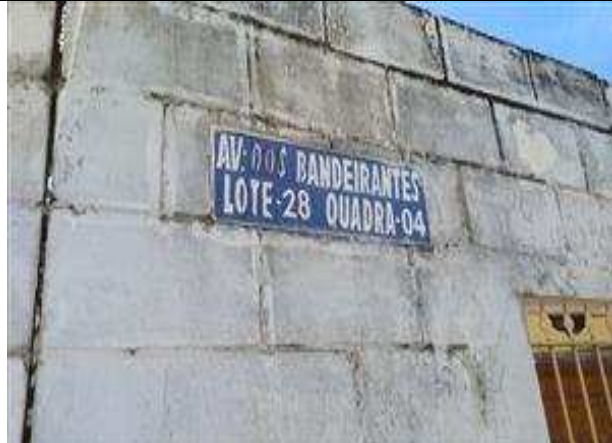
<p>Vista parcial da fachada do imóvel em estudo.</p>	<p>Outra vista parcial da fachada do imóvel em estudo.</p>

Externamente a edificação apresenta idade aparente de 25 anos, regular estado de conservação e pode ser classificada de acordo com o estudo “Valores de Edificações de Imóveis Urbanos – IBAPE/SP” como “Galpão Padrão Médio”.

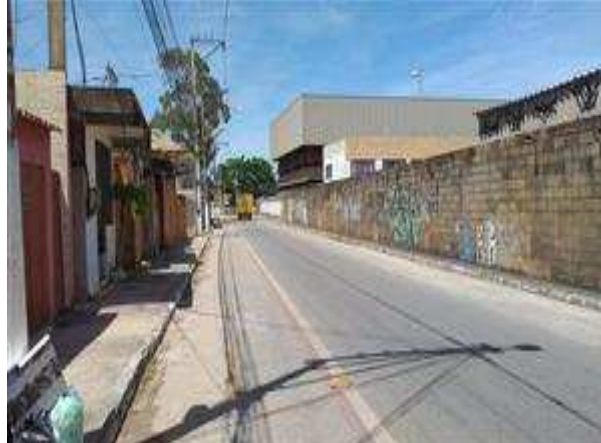
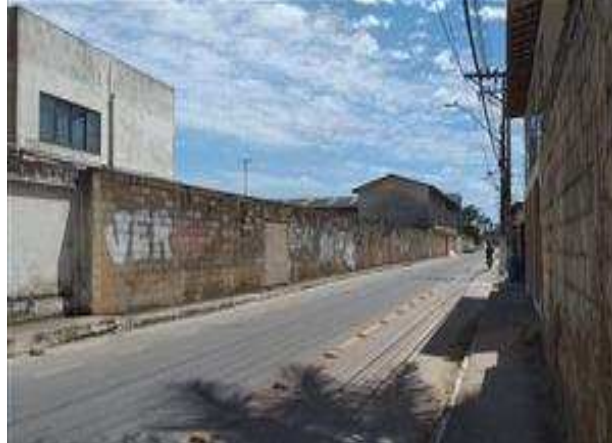
<p>Vista parcial do imóvel em estudo.</p>	<p>Vista parcial da placa de identificação do logradouro, lote e quadra.</p>

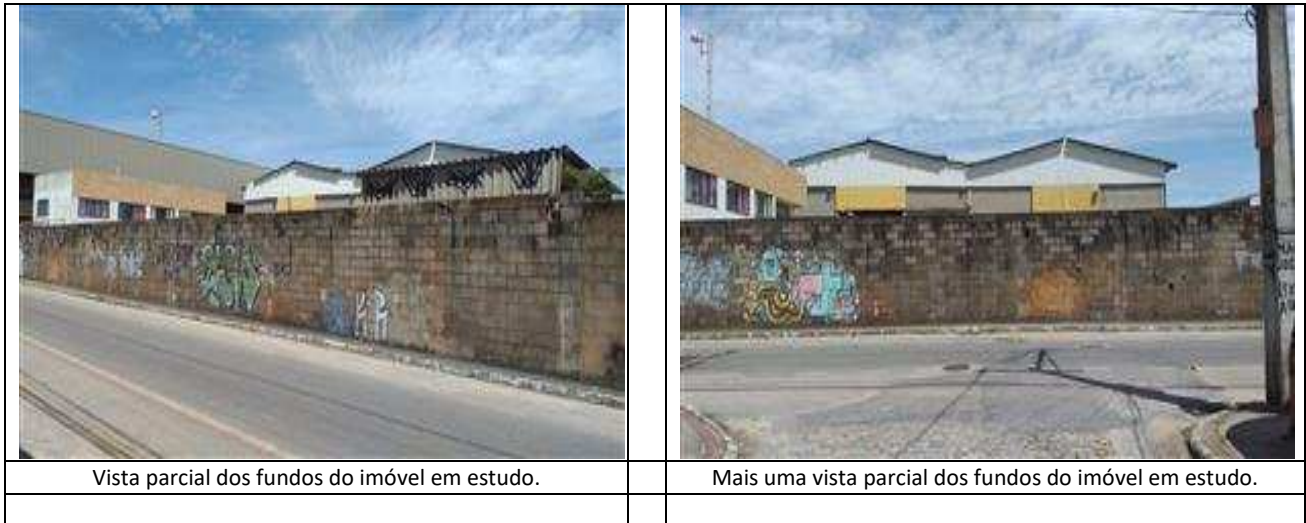
<p>Vista parcial da Avenida W5 (conforme matrícula 12984), no trecho onde os fundos do imóvel em estudo se encontram.</p>	<p>Outra vista parcial da Avenida W5 (conforme matrícula 12984), no trecho onde os fundos do imóvel em estudo se encontram.</p>

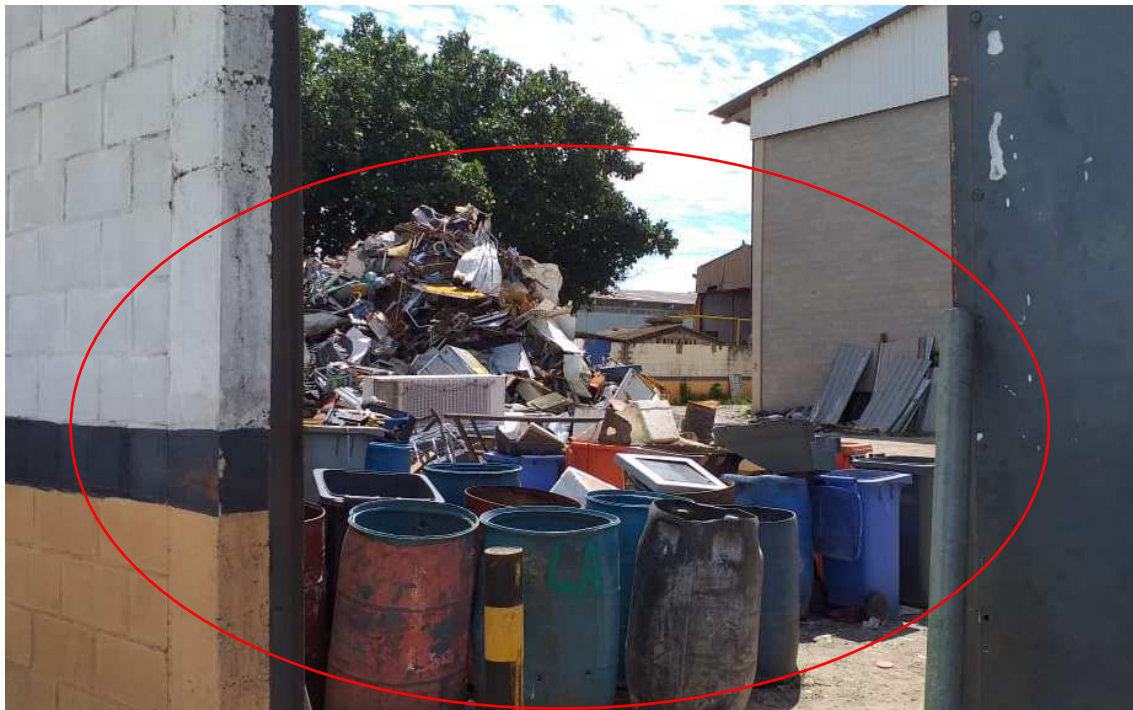
**8.2.** Não foi possível consultar a lista de imóveis contaminados INEA/RJ tendo em vista que na data de elaboração do presente trabalho o site encontrava-se indisponível, portanto, não podemos informar se o imóvel em estudo ou imóveis no entorno encontram-se listados, porém, durante a vistoria externa foi possível observar parte do

interior do avaliando, ao qual encontramos galões e lixo acumulado no pátio. A seguir, imagem:

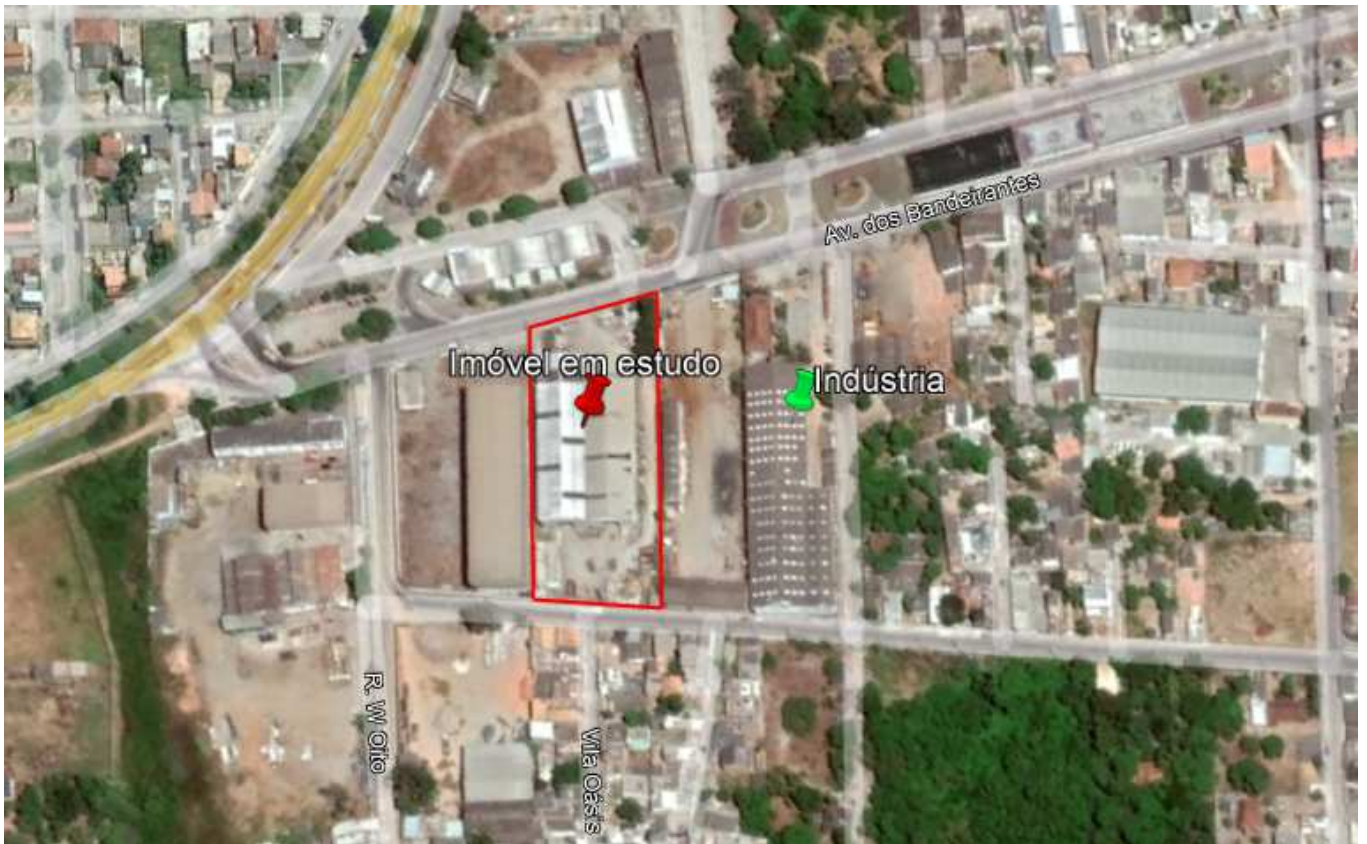
Além disso, notamos que na quadra onde o imóvel em estudo se encontra há indústria de montagem de peças e galpão que não conseguimos identificar o nome da empresa ocupante.
