Identificação da Propriedade	
Proponente MARA REGINA BARBOSA DA SILVA	Nº CPF / CNPJ 68855710087
Nome Condomínio	
Valor de Compra e Venda R\$ 505.000,00	Data da Venda
Nº Controle Interno 335983	
Proprietário	Nº Cartório: Matrícula: 14210
Logradouro R EDGAR FRITZ MULLER	Nº 122
Andar	Complemento
Bairro RIO BRANCO	Cidade CANOAS
UF RS	CEP 92200-610
Latitude -29.957315	Longitude -51.17803

Data da Vistoria: 09/10/2015

Documentação Fotográfica

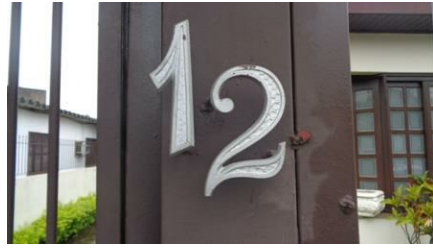
Representação Fachada
Descrição Numeração encontra-se sem um de seus algarismos
Data da Foto 09/10/2015

Trata-se de uma residência térrea composta por 4 dormitórios, 2 banheiros sociais, sala de estar, sala de jantar, sala de TV, cozinha e garagem para 1 carro. Possui também um anexo em frente a residência composto por sala de estar e banheiro. Trata-se de uma edificação unifamiliar, estando a casa principal e o anexo averbadas em matrícula. A edificação principal foi ampliada, sendo toda ela interligada, não se tratando de edícula, pois edícula é uma edificação ao fundo do terreno sem ligação com a casa principal. A numeração encontra-se sem um de seus algarismos, como é possível constatar na foto em anexo

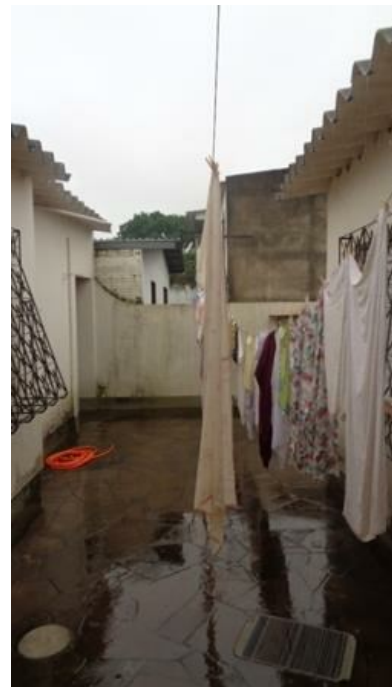
Descrição Pátio interno entre a casa principal e a ampliação, sendo a foto retirada de dentro do corredor que faz a ligação entre elas

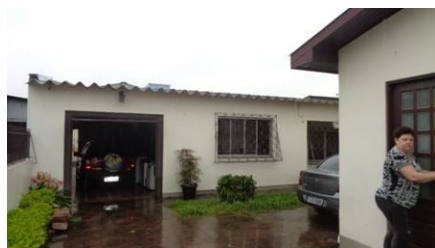
Descrição Anexo em frete e nos fundos edificação principal

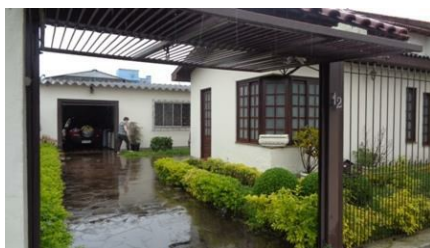
Descrição A frente, tem-se o anexo, e ao fundos, a casa principal
