DADOS DO PEDIDO

DADOS DO IMÓVEL

RESUMO

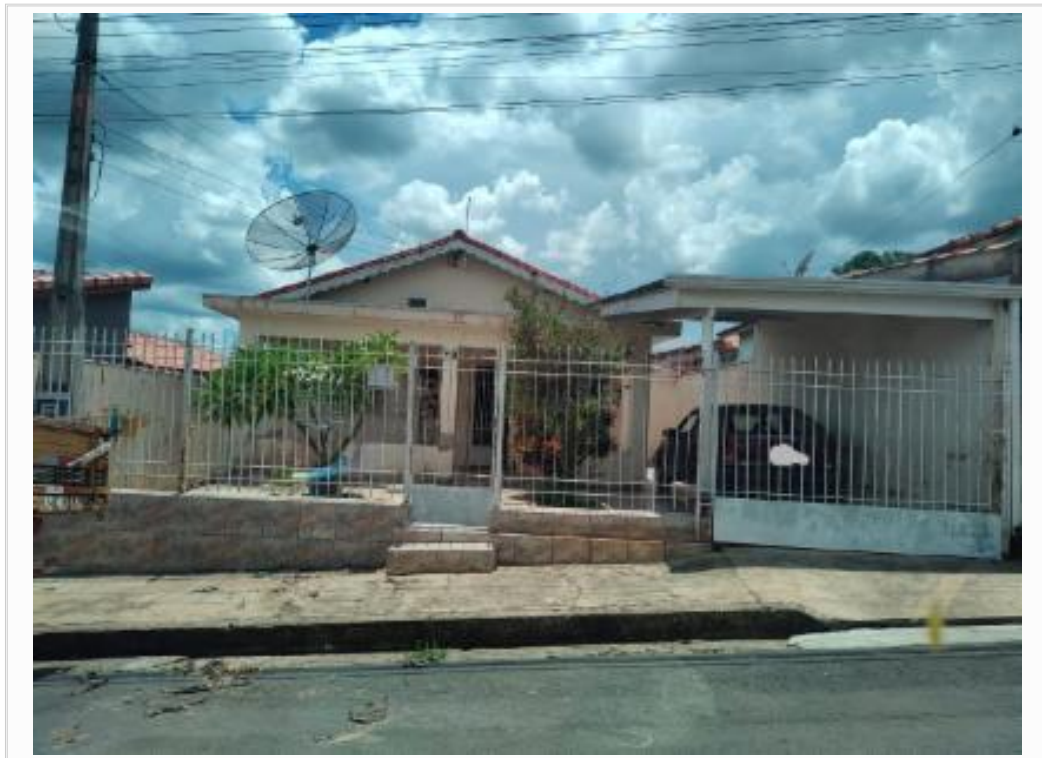
Fachada

. Trata-se de vistoria externa, por este motivo não foi possível identificar as características internas do imóvel, estado de ocupação ou possíveis patologias. Para efeito de cálculos adotamos SITUAÇÃO PARADIGMA, considerando os seguintes critérios: estimamos sua idade aparente, estado de conservação e padrão construtivos com base na fachada, documentação e padrão da região.Coordenadas: 23°29'48.0"S 48°24'36.6"W
