LAUDO DE VISTORIA VEICULAR E PROCEDÊNCIA VEICULAR

Numeração: 00001884

CELTA 10L LS - CHEVROLET

BRASIL BR IST9C84

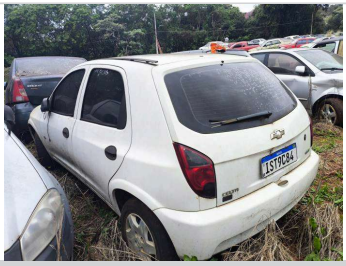
Veiculo em mal estado de conservação. O mesmo encontra-se parado no pátio, e que não foi possível aferir o funcionamento da parte mecânica e seus componentes. Foi considerado o estado aparente do veículo, ou seja, como se encontram, podendo este apresentar danos no seu todo ou em partes, ou ainda peças/partes faltantes, não sendo possível atestar seu funcionamento e que para tanto seria necessária uma revisão técnica do veículo, o que foge ao escopo do presente trabalho. Nos leiloes (liquidação forçada) os bens são arrematados no estado que se apresentam. Não se configura então relação de consumo nem pode haver alegação por parte do arrematante em relação ao leiloeiro ou comitente de vicio redibitório (vício oculto que apararia o consumidor para ser restituído pelo comitente dos valores gastos por esse defeito). Tal fato tem implicação direta no valor desta avaliação, uma vez que o bem é entregue no estado em que se encontra. No melhor conhecimento e crédito dos avaliadores, as análises, opiniões e conclusões expressas no presente trabalho são baseadas em dados, diligência, pesquisas e levantamentos verdadeiros e corretos.
