LAUDO DE VISTORIA VEICULAR E PROCEDÊNCIA VEICULAR

Numeração: 00006059

GOL 1.0 - VW

BRASIL HSD2033

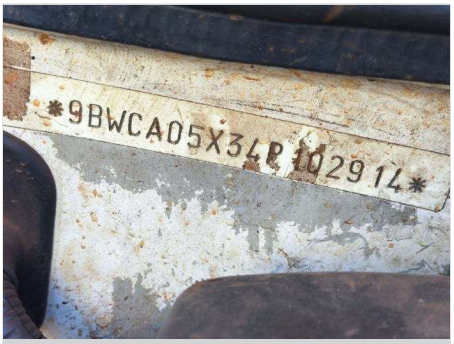
Modelo Veic.: **GOL 1.0 - VW**		Ano Fab / Modelo: **2004/2004**
Tipo Veículo: **Veículo Leve**		Condições Veículo: **SUCATA**
Placa: **HSD2033**	UF/Cidade Placa: **PR/CRUZEIRO DO OESTE**	
Nr Motor: CCP306886	**Nr Motor BIN: AZN165763**	Condições Motor: **Numeração divergente da que consta registrada nos bancos de dados dos órgãos competentes (BIN)**
Nr Chassi: **9BWCA05X34P102914**	Nr Chassi BIN: **9BWCA05X34P102914**	Condições Chassi: **Numeração é a mesma que consta registrada nos bancos de dados dos órgãos competentes (BIN)**
Nr Cambio:	Nr Cambio BIN:	
Combustível: **Gasolina**	Combustível BIN: **Gasolina**	
Cor: **Branca**	Cor BIN: **Branca**	
Tem KIT GNV: **Não**

Veiculo em mal estado de conservação. O mesmo encontra-se parado no pátio, e que não foi possível aferir o funcionamento da parte mecânica e seus componentes. Foi considerado o estado aparente do veículo, ou seja, como se encontram, podendo este apresentar danos no seu todo ou em partes, ou ainda peças/partes faltantes, não sendo possível atestar seu funcionamento e que para tanto seria necessária uma revisão técnica do veículo, o que foge ao escopo do presente trabalho. Nos leiloes (liquidação forçada) os bens são arrematados no estado que se apresentam. Não se configura então relação de consumo nem pode haver alegação por parte do arrematante em relação ao leiloeiro ou comitente de vicio redibitório (vício oculto que apararia o consumidor para ser restituído pelo comitente dos valores gastos por esse defeito). Tal fato tem implicação direta no valor desta avaliação, uma vez que o bem é entregue no estado em que se encontra. No melhor conhecimento e crédito dos avaliadores, as análises, opiniões e conclusões expressas no presente trabalho são baseadas em dados, diligência, pesquisas e levantamentos verdadeiros e corretos.
