LAUDO DE VISTORIA VEICULAR E PROCEDÊNCIA VEICULAR

Numeração: 00006016

SUZUKI EN125 YES - JTA

BRASIL ECH0617

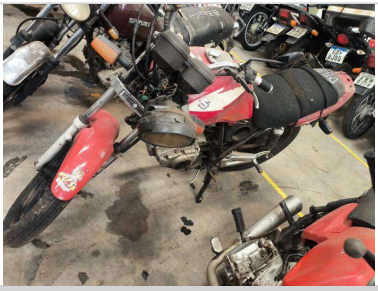
Modelo Veic.: **SUZUKI EN125 YES - JTA**		Ano Fab / Modelo: **2008/2008**
Tipo Veículo: **Motocicleta**		Condições Veículo: **SUCATA**
Placa: **ECH0617**	UF/Cidade Placa: **SP/SAO PAULO-SP**	
Nr Motor: F466BR277825	**Nr Motor BIN: F466BR276244**	
Nr Chassi: SEM CHASSI	**Nr Chassi BIN: 9CDNF41LJ8M218998**	Condições Chassi: **Gravação danificada.**
Nr Cambio:	Nr Cambio BIN:	
Combustível: **Gasolina**	Combustível BIN: **Gasolina**	
Cor: **Vermelho**	Cor BIN: **Vermelho**	
Tem KIT GNV: **Não**

Veiculo em mal estado de conservação. O mesmo encontra-se parado no pátio, e que não foi possível aferir o funcionamento da parte mecânica e seus componentes. Foi considerado o estado aparente do veículo, ou seja, como se encontram, podendo este apresentar danos no seu todo ou em partes, ou ainda peças/partes faltantes, não sendo possível atestar seu funcionamento e que para tanto seria necessária uma revisão técnica do veículo, o que foge ao escopo do presente trabalho. Nos leiloes (liquidação forçada) os bens são arrematados no estado que se apresentam. Não se configura então relação de consumo nem pode haver alegação por parte do arrematante em relação ao leiloeiro ou comitente de vicio redibitório (vício oculto que apararia o consumidor para ser restituído pelo comitente dos valores gastos por esse defeito). Tal fato tem implicação direta no valor desta avaliação, uma vez que o bem é entregue no estado em que se encontra. No melhor conhecimento e crédito dos avaliadores, as análises, opiniões e conclusões expressas no presente trabalho são baseadas em dados, diligência, pesquisas e levantamentos verdadeiros e corretos.
