LAUDO DE VISTORIA VEICULAR E PROCEDÊNCIA VEICULAR

Numeração: 00006409

CG 150 TITAN ES - HONDA

BRASIL **NEX7632**

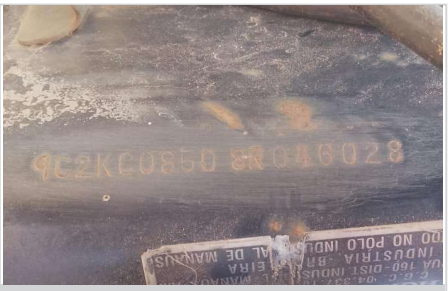
Modelo Veic.: **CG 150 TITAN ES - HONDA**		Ano Fab / Modelo: **2008/2008**
Tipo Veículo: **Motocicleta**		Condições Veículo: **SUCATA**
Placa: **NEX7632**	UF/Cidade Placa: **AP/MACAPA**	
Nr Motor: SEM MOTOR	**Nr Motor BIN: KC08E58046028**	Condições Motor: **O veículo no momento da vistoria encontrava-se sem o bloco do motor.**
Nr Chassi: **9C2KC08508R046028**	Nr Chassi BIN: **9C2KC08508R046028**	Condições Chassi: **Numeração é a mesma que consta registrada nos bancos de dados dos órgãos competentes (BIN)**
Nr Cambio:	Nr Cambio BIN:	
Combustível: **Gasolina**	Combustível BIN: **Gasolina**	
Cor: **Cinza**	Cor BIN: **Cinza**	
Tem KIT GNV: **Não**

Veiculo em mal estado de conservação. O mesmo encontra-se parado no pátio, e que não foi possível aferir o funcionamento da parte mecânica e seus componentes. Foi considerado o estado aparente do veículo, ou seja, como se encontram, podendo este apresentar danos no seu todo ou em partes, ou ainda peças/partes faltantes, não sendo possível atestar seu funcionamento e que para tanto seria necessária uma revisão técnica do veículo, o que foge ao escopo do presente trabalho. Nos leiloes (liquidação forçada) os bens são arrematados no estado que se apresentam. Não se configura então relação de consumo nem pode haver alegação por parte do arrematante em relação ao leiloeiro ou comitente de vicio redibitório (vício oculto que apararia o consumidor para ser restituído pelo comitente dos valores gastos por esse defeito). Tal fato tem implicação direta no valor desta avaliação, uma vez que o bem é entregue no estado em que se encontra. No melhor conhecimento e crédito dos avaliadores, as análises, opiniões e conclusões expressas no presente trabalho são baseadas em dados, diligência, pesquisas e levantamentos verdadeiros e corretos.
