CERTIFICADO

COLSERAUTO S.A.

FECHA:	27/08/2026	**PLACA:**	**NOY232**
ATENDIDO PARA:	Compañía de Seguros		
No.INSPECCION:	3753022901	**ROMBO:**	5
CENTRO DE INSPECCION:	SATELITE RENTING BARRANQUILLA		
ASEGURABLE:	NO

PERITAJE COMERCIAL

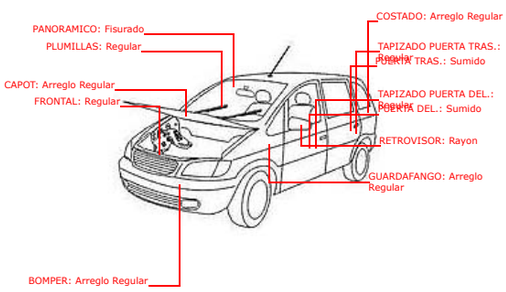
ESTADO GENERAL

LATONERIA	############	33%
PINTURA	##############################	75%
VIDRIOS	##################################	85%
CHASIS	########################	62%
TAPICERIA	##################################	85%
FUGAS FLUIDOS	##	100%
IDENTIFICACION	##	100%
