CERTIFICADO

COLSERAUTO S.A.

FECHA:	25/07/2026	**PLACA:**	**LZZ202**
ATENDIDO PARA:	Compañía de Seguros		
No.INSPECCION:	3753012506	**ROMBO:**	6
CENTRO DE INSPECCION:	SATELITE RENTING BARRANQUILLA		
ASEGURABLE:	Asegurable Con Condiciones

PERITAJE COMERCIAL

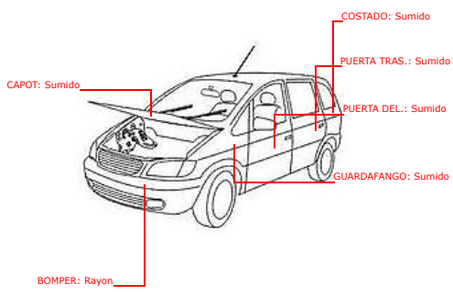
ESTADO GENERAL

LATONERIA	################################	84%
PINTURA	##################################	85%
VIDRIOS	######################################	95%
CHASIS	############################	70%
TAPICERIA	##################################	85%
FUGAS FLUIDOS	##	100%
IDENTIFICACION	##	100%

Observaciones: VH PRESENTA 2 LLAVES/LLAVE PERNOS/GATO/KIT DE CARRETERA/PALANCA/LLANTA DE REPUESTO. A/C FUNCIONAL. SUMIDOS, RAYONES EN CONTORNO. GUARDAFANGO DERECHO DESCUADRADO. PANORÁMICO DELANTERO PICADO. TAPIZADO TECHO MANCHADO. COMPONENTES DE SUSPENSIÓN, MECÁNICOS Y PUNTAS DE CHASIS CON APLICACIÓN DE INMUNIZANTE. ALTO GRADO DE OXIDACIÓN, LIMITACIÓN VISUAL POR PROTECTOR. GUARDAPOLVOS DE AMORTIGUADORES DELANTEROS CON ROTURAS. CAMBIAR LLANTAS. TESTIGO DE CHECK-ENGINE EN ALERTA ENCENDIDA., , CONJUNTO DELANTERO DESCUADRADO, VEHICULO PRESENTA DESGASTE ANORMAL DE LLANTAS, DE ACUERDO A NUESTRO ANÁLISIS REALIZADO NO SE HALLARON INCONSISTENCIAS EN NUESTRAS BASES DE DATOS, SISTEMAS DE IDENTIFICACIÓN ORIGINALES A LA FECHA DE LA INSPECCIÓN, PINTURA CON PERDIDA DE BRILLO, SE SUGIERE VERIFICAR HISTORIAL ANTE LAS AUTORIDADES COMPETENTES, SE SUGIERE SOLICITAR EL CERTIFICADO DE TRADICIÓN PARA DESCARTAR, MULTAS, EMBARGOS Y OTROS, NO SE REALIZAN PRUEBAS A LA CAJA DE CAMBIOS AUTOMATICA O TRIPTRONICA, SE SUGIERE REALIZAR SU VERIFICACION EN TALLERES ESPECIALIZ, PARA EFECTOS DE ASEGURABILIDAD Y/O COMERCIALIZACION SE SUGIERE CONFIRMAR DOCUMENTOS E HISTORIAL COMPLETO ANTE ENTIDADES DE CONTROL CORRESPONDIENTES, LLANTAS, TESTIGO CHECK ENGINE, CHASIS INMUNIZADO,

- LLANTAS: REPARAR Y/O CAMBIAR ELEMENTOS
- TESTIGO CHECK ENGINE: REPARAR Y/O CAMBIAR ELEMENTOS
- CHASIS INMUNIZADO: REPARAR Y/O CAMBIAR ELEMENTOS
