LAUDO DE VISTORIA VEICULAR E PROCEDÊNCIA VEICULAR

Numeração: 00005987

FIESTA - FORD

BRASIL BR CIR1849

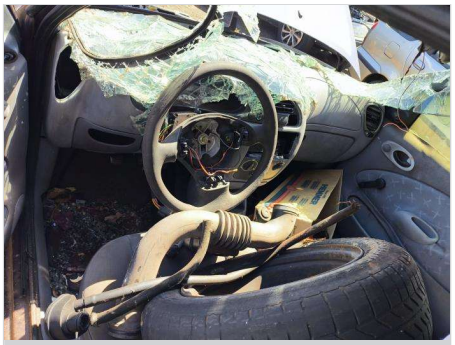
TRASEIRA

Veiculo em mal estado de conservação. O mesmo encontra-se parado no pátio, e que não foi possível aferir o funcionamento da parte mecânica e seus componentes. Foi considerado o estado aparente do veículo, ou seja, como se encontram, podendo este apresentar danos no seu todo ou em partes, ou ainda peças/partes faltantes, não sendo possível atestar seu funcionamento e que para tanto seria necessária uma revisão técnica do veículo, o que foge ao escopo do presente trabalho. Nos leiloes (liquidação forçada) os bens são arrematados no estado que se apresentam. Não se configura então relação de consumo nem pode haver alegação por parte do arrematante em relação ao leiloeiro ou comitente de vicio redibitório (vício oculto que apararia o consumidor para ser restituído pelo comitente dos valores gastos por esse defeito). Tal fato tem implicação direta no valor desta avaliação, uma vez que o bem é entregue no estado em que se encontra. No melhor conhecimento e crédito dos avaliadores, as análises, opiniões e conclusões expressas no presente trabalho são baseadas em dados, diligência, pesquisas e levantamentos verdadeiros e corretos.
