LAUDO DE VISTORIA VEICULAR E PROCEDÊNCIA VEICULAR

Numeração: 00005998

GOL SPECIAL - VW

BRASIL **DBW8895**

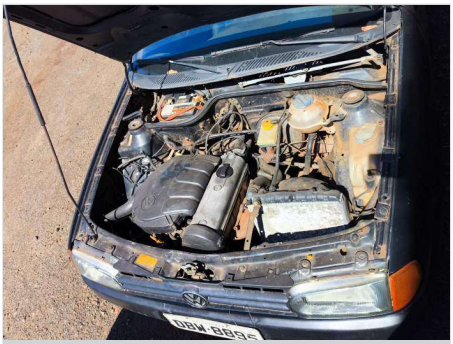
TRASEIRA

Veiculo em mal estado de conservação. O mesmo encontra-se parado no pátio, e que não foi possível aferir o funcionamento da parte mecânica e seus componentes. Foi considerado o estado aparente do veículo, ou seja, como se encontram, podendo este apresentar danos no seu todo ou em partes, ou ainda peças/partes faltantes, não sendo possível atestar seu funcionamento e que para tanto seria necessária uma revisão técnica do veículo, o que foge ao escopo do presente trabalho. Nos leiloes (liquidação forçada) os bens são arrematados no estado que se apresentam. Não se configura então relação de consumo nem pode haver alegação por parte do arrematante em relação ao leiloeiro ou comitente de vicio redibitório (vício oculto que apararia o consumidor para ser restituído pelo comitente dos valores gastos por esse defeito). Tal fato tem implicação direta no valor desta avaliação, uma vez que o bem é entregue no estado em que se encontra. No melhor conhecimento e crédito dos avaliadores, as análises, opiniões e conclusões expressas no presente trabalho são baseadas em dados, diligência, pesquisas e levantamentos verdadeiros e corretos.
