CERTIFICADO

COLSERAUTO S.A.

FECHA:	27/08/2026	**PLACA:**	**PWP336**
ATENDIDO PARA:	Compañía de Seguros		
No.INSPECCION:	3753022917	**ROMBO:**	10
CENTRO DE INSPECCION:	SATELITE RENTING BARRANQUILLA		
ASEGURABLE:	NO

INFORME FOTOGRÁFICO

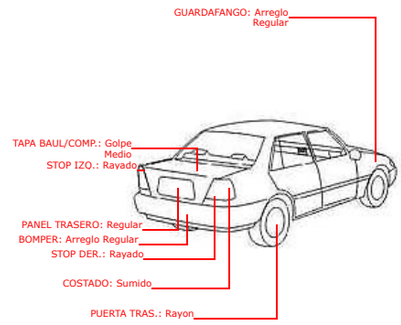
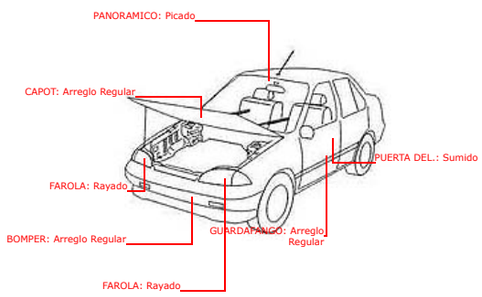
- ESTRUCTURA DE CARROCERIA: REPARAR Y/O CAMBIAR ELEMENTOS
- PANEL TRASERO: REPARAR Y/O CAMBIAR ELEMENTOS
- PISO BAUL: REPARAR Y/O CAMBIAR ELEMENTOS
- CORROSION: REPARAR Y/O CAMBIAR ELEMENTOS

Observaciones: VH PRESENTA 2 LLAVES, GATO, LLAVE PERNOS, PALANCA, KIT DE CARRETERA INCOMPLETO, LLANTA DE REPUESTO. A/C FUNCIONAL. TAPIZADO SILLA MANCHADO. NO PORTA GUARDAPOLVO DE LAVAPARABRISAS DERECHO. MANIPULACIÓN EN TORNILLERIA TAPA BAUL. CAJA DE IMPACTO TRASERA SUSTITUIDA. CARTER PRESENTA GOLPE. ALTO GRADO DE OXIDACIÓN EN VISTA INFERIOR Y PIEZAS MECÁNICAS. MOTIVO DE RECHAZO: GOLPE,MALA REPARACIÓN Y DESGRAFE EN PANEL TRASERO, PISO BAUL Y CORROSIÓN EN CUNA MOTOR., , DE ACUERDO A NUESTRO ANÁLISIS REALIZADO NO SE HALLARON INCONSISTENCIAS EN NUESTRAS BASES DE DATOS, SISTEMAS DE IDENTIFICACIÓN ORIGINALES A LA FECHA DE LA INSPECCIÓN, PINTURA PRESENTA IMPUREZAS, PINTURA CON PERDIDA DE BRILLO, SE SUGIERE VERIFICAR HISTORIAL ANTE LAS AUTORIDADES COMPETENTES, SE SUGIERE SOLICITAR EL CERTIFICADO DE TRADICIÓN PARA DESCARTAR, MULTAS, EMBARGOS Y OTROS, NO SE REALIZAN PRUEBAS A LA CAJA DE CAMBIOS AUTOMATICA O TRIPTRONICA, SE SUGIERE REALIZAR SU VERIFICACION EN TALLERES ESPECIALIZ, PARA EFECTOS DE ASEGURABILIDAD Y/O COMERCIALIZACION SE SUGIERE CONFIRMAR DOCUMENTOS E HISTORIAL COMPLETO ANTE ENTIDADES DE CONTROL CORRESPONDIENTES, ESTRUCTURA DE CARROCERIA, CORROSION, PANEL TRASERO, PISO BAUL,
