LAUDO DE VISTORIA VEICULAR E PROCEDÊNCIA VEICULAR

Numeração: 00001934

CG 125 TITAN ES - HONDA

BRASIL AKR4736

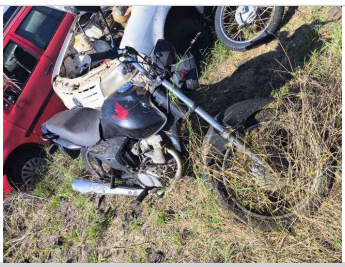
Vistoria Veicular:

Modelo Veic.: **CG 125 TITAN ES - HONDA**		Ano Fab / Modelo: **2002/2003**
Tipo Veículo: **Motocicleta**		Condições Veículo: **SUCATA**
Placa: **AKR4736**	UF/Cidade Placa: **PR/SALGADO FILHO**	Condições Placa: **PLACA ADULTERADA**
Nr Motor: PINADO	**Nr Motor BIN: JC30E23103161**	Condições Motor: **Gravação danificada**
Nr Chassi: PINADO	**Nr Chassi BIN: 9C2JC30203R103161**	Condições Chassi: **chassi pinado**
Nr Cambio:	Nr Cambio BIN:	
Combustível:	Combustível BIN:	
Cor:	Cor BIN:	
Tem KIT GNV: **Não**

Veiculo em mal estado de conservação. O mesmo encontra-se parado no pátio, e que não foi possível aferir o funcionamento da parte mecânica e seus componentes. Foi considerado o estado aparente do veículo, ou seja, como se encontram, podendo este apresentar danos no seu todo ou em partes, ou ainda peças/partes faltantes, não sendo possível atestar seu funcionamento e que para tanto seria necessária uma revisão técnica do veículo, o que foge ao escopo do presente trabalho. Nos leiloes (liquidação forçada) os bens são arrematados no estado que se apresentam. Não se configura então relação de consumo nem pode haver alegação por parte do arrematante em relação ao leiloeiro ou comitente de vicio redibitório (vício oculto que apararia o consumidor para ser restituído pelo comitente dos valores gastos por esse defeito). Tal fato tem implicação direta no valor desta avaliação, uma vez que o bem é entregue no estado em que se encontra. No melhor conhecimento e crédito dos avaliadores, as análises, opiniões e conclusões expressas no presente trabalho são baseadas em dados, diligência, pesquisas e levantamentos verdadeiros e corretos.
