LAUDO DE VISTORIA VEICULAR E PROCEDÊNCIA VEICULAR

Numeração: 00006031

FIORINO IE - FIAT

BRASIL **MWD9013**

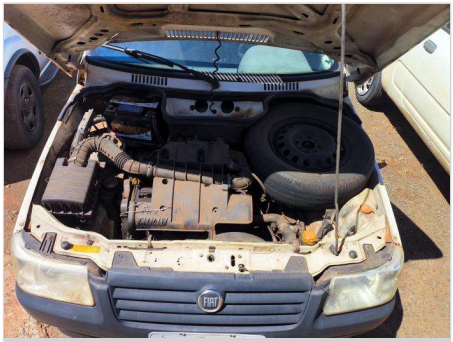
PLACA

Veiculo em mal estado de conservação. O mesmo encontra-se parado no pátio, e que não foi possível aferir o funcionamento da parte mecânica e seus componentes. Foi considerado o estado aparente do veículo, ou seja, como se encontram, podendo este apresentar danos no seu todo ou em partes, ou ainda peças/partes faltantes, não sendo possível atestar seu funcionamento e que para tanto seria necessária uma revisão técnica do veículo, o que foge ao escopo do presente trabalho. Nos leiloes (liquidação forçada) os bens são arrematados no estado que se apresentam. Não se configura então relação de consumo nem pode haver alegação por parte do arrematante em relação ao leiloeiro ou comitente de vicio redibitório (vício oculto que apararia o consumidor para ser restituído pelo comitente dos valores gastos por esse defeito). Tal fato tem implicação direta no valor desta avaliação, uma vez que o bem é entregue no estado em que se encontra. No melhor conhecimento e crédito dos avaliadores, as análises, opiniões e conclusões expressas no presente trabalho são baseadas em dados, diligência, pesquisas e levantamentos verdadeiros e corretos.
