LAUDO DE VISTORIA VEICULAR E PROCEDÊNCIA VEICULAR

Numeração: 00001927

GOL MI - VW

BRASIL **AHN2195**

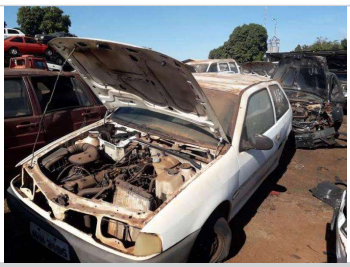
Modelo Veic.: **GOL MI - VW**		Ano Fab / Modelo: **1997/1998**
Tipo Veículo: **Veículo Leve**		Condições Veículo: **SUCATA**
Placa: **AHN2195**	UF/Cidade Placa: **PR/FOZ DO IGUACU**	
Nr Motor: CHT SEM PLAQUETA	**Nr Motor BIN: AFZ101256**	Condições Motor: **Plaqueta de identificação do motor removída / ausente**
Nr Chassi: PINADO	**Nr Chassi BIN: 9BWZZZ377VP645306**	Condições Chassi: **chassi pinado**
Nr Cambio:	Nr Cambio BIN:	
Combustível: **Gasolina**	Combustível BIN: **Gasolina**	
Cor: **Branca**	Cor BIN: **Branca**	
Tem KIT GNV: **Não**

Veiculo em mal estado de conservação. O mesmo encontra-se parado no pátio, e que não foi possível aferir o funcionamento da parte mecânica e seus componentes. Foi considerado o estado aparente do veículo, ou seja, como se encontram, podendo este apresentar danos no seu todo ou em partes, ou ainda peças/partes faltantes, não sendo possível atestar seu funcionamento e que para tanto seria necessária uma revisão técnica do veículo, o que foge ao escopo do presente trabalho. Nos leiloes (liquidação forçada) os bens são arrematados no estado que se apresentam. Não se configura então relação de consumo nem pode haver alegação por parte do arrematante em relação ao leiloeiro ou comitente de vicio redibitório (vício oculto que apararia o consumidor para ser restituído pelo comitente dos valores gastos por esse defeito). Tal fato tem implicação direta no valor desta avaliação, uma vez que o bem é entregue no estado em que se encontra. No melhor conhecimento e crédito dos avaliadores, as análises, opiniões e conclusões expressas no presente trabalho são baseadas em dados, diligência, pesquisas e levantamentos verdadeiros e corretos.
