LAUDO DE VISTORIA VEICULAR E PROCEDÊNCIA VEICULAR

Numeração: 00006035

BRASIL **AMV5468**

Modelo Veic.: **GM - CHEVROLET**	Ano Fab / Modelo: **2005/2005**	
Tipo Veículo: **Veículo Leve**	Condições Veículo: **SUCATA**	
Placa: **AMV5468**	UF/Cidade Placa: **PR/CAMPO MOURAO-PR**	
Nr Motor: NJ00385796	**Nr Motor BIN: 5F0048738**	Condições Motor: **Numeração divergente da que consta registrada nos bancos de dados dos órgãos competentes (BIN)**
Nr Chassi: ILEGIVEL	**Nr Chassi BIN: 9BGTS75W05C255737**	Condições Chassi: **Gravação em estado acentuado de corrosão impossibilitando sua leitura.**
Nr Cambio:	Nr Cambio BIN: **000078138**	
Combustível: **Gasolina e Álcool**	Combustível BIN: **Gasolina e Álcool**	
Cor: **Bege**	Cor BIN: **Bege**	
Tem KIT GNV: **Não**

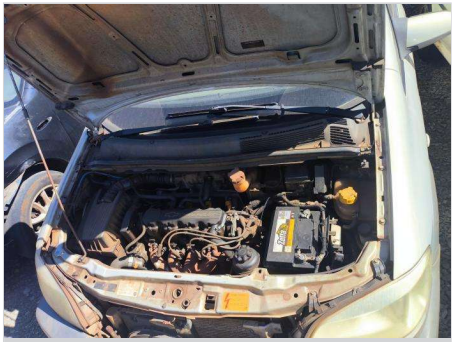
FRENTE

Veiculo em mal estado de conservação. O mesmo encontra-se parado no pátio, e que não foi possível aferir o funcionamento da parte mecânica e seus componentes. Foi considerado o estado aparente do veículo, ou seja, como se encontram, podendo este apresentar danos no seu todo ou em partes, ou ainda peças/partes faltantes, não sendo possível atestar seu funcionamento e que para tanto seria necessária uma revisão técnica do veículo, o que foge ao escopo do presente trabalho. Nos leiloes (liquidação forçada) os bens são arrematados no estado que se apresentam. Não se configura então relação de consumo nem pode haver alegação por parte do arrematante em relação ao leiloeiro ou comitente de vicio redibitório (vício oculto que apararia o consumidor para ser restituído pelo comitente dos valores gastos por esse defeito). Tal fato tem implicação direta no valor desta avaliação, uma vez que o bem é entregue no estado em que se encontra. No melhor conhecimento e crédito dos avaliadores, as análises, opiniões e conclusões expressas no presente trabalho são baseadas em dados, diligência, pesquisas e levantamentos verdadeiros e corretos.
