LAUDO DE VISTORIA VEICULAR E PROCEDÊNCIA VEICULAR

Numeração: 00005124

C100 BIZ ES - HONDA

Finalidade: Venda forçada em leilão

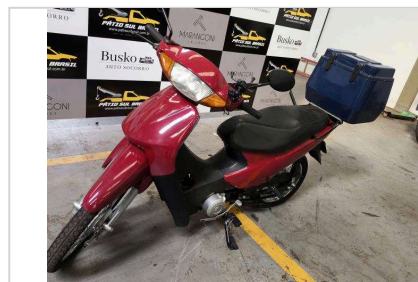
FRENTE

Veículo em mal estado de conservação. O mesmo encontra-se parado no pátio, e que não foi possível aferir o funcionamento da parte mecânica e seus componentes. Foi considerado o estado aparente do veículo, ou seja, como se encontram, podendo este apresentar danos no seu todo ou em partes, ou ainda peças/partes faltantes, não sendo possível atestar seu funcionamento e que para tanto seria necessária uma revisão técnica do veículo, o que foge ao escopo do presente trabalho. Nos leilões (liquidação forçada) os bens são arrematados no estado que se apresentam. Não se configura então relação de consumo nem pode haver alegação por parte do arrematante em relação ao leiloeiro ou comitente de vício redibitório (vício oculto que apartaria o consumidor para ser restituído pelo comitente dos valores gastos por esse defeito). Tal fato tem implicação direta no valor desta avaliação, uma vez que o bem é entregue no estado em que se encontra. No melhor conhecimento e crédito dos avaliadores, as análises, opiniões e conclusões expressas no presente trabalho são baseadas em dados, diligência, pesquisas e levantamentos verdadeiros e corretos.

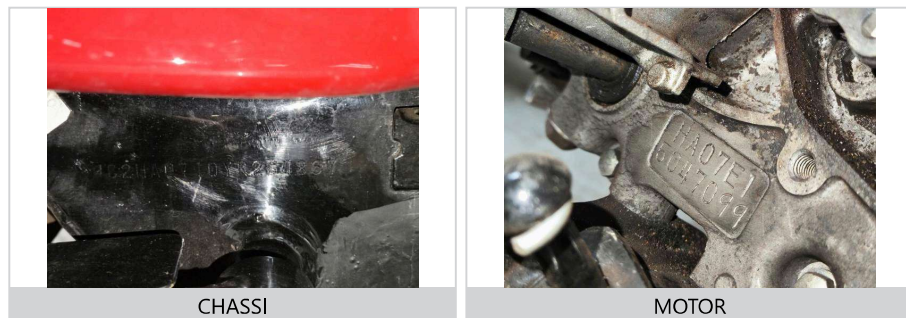
CHASSI

Condições Motor: **Numeração divergente da que consta registrada nos bancos de dados dos órgãos competentes (BIN)**

Condições Chassi: **Gravação danificada.**

Numeração do MOTOR digitada difere da BIN
