**LAUDO DE VISTORIA VEICULAR E PROCEDÊNCIA VEICULAR**

Numeração: 00003927

**SIENA FIRE FLEX - FIAT**

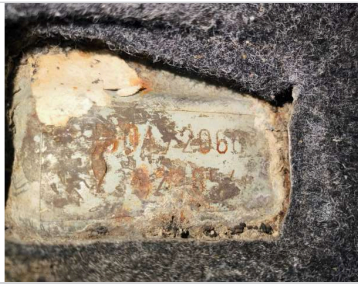
CHASSI

**Cliente:**Nome: **Pátio Sul Brasil Maringá**CPF/CNPJ: **42.923.308/0001-59****Dados do proprietário:**Proprietário: **MARIA APARECIDA PEREIRA DE SOUZA**CPF/CNPJ: **484548930****Vistoria Veicular:**Modelo Veic.: **SIENA FIRE FLEX - FIAT**Ano Fab / Modelo: **2007/2007**Tipo Veículo: **Veículo Leve**Condições Veículo: **SUCATA**Placa: **AOV3290**UF/Cidade Placa:  
**PR/MARINGA-PR**Condições Placa: **PLACA OK****Nr Motor:**  
**310A10110036158****Nr Motor BIN:**  
**178F10117550502**Condições Motor: **Numeração divergente da que consta registrada nos bancos de dados dos órgãos competentes (BIN) e consta em outro(s) veículo(s)****Nr Chassi: INICIO OXIDAÇÃO****Nr Chassi BIN:**  
**9BD17206G73323854**Condições Chassi: **CHASSI COM INÍCIO DE OXIDAÇÃO**

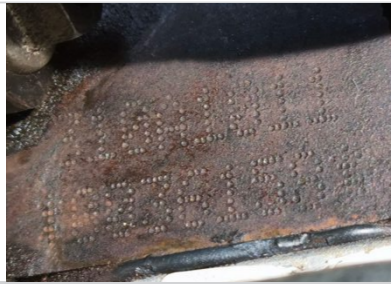
MOTOR

Veiculo em mal estado de conservação. Veiculo com numero do motor divergente na BIN ostentando numero de motor de outro veiculo. O mesmo encontra-se parado no pátio. Foi considerado o estado aparente do veículo, ou seja, como se encontram, podendo este apresentar danos no seu todo ou em partes, ou ainda peças/partes faltantes, o bem é entregue no estado em que se encontra. No melhor conhecimento e crédito dos avaliadores, as análises, opiniões e conclusões expressas no presente trabalho são baseadas em dados, diligência, pesquisas e levantamentos verdadeiros e corretos.
