## LAUDO DE VISTORIA VEICULAR E PROCEDÊNCIA VEICULAR

Numeração: 00001862

**SAVEIRO CL 1.6 MI - VW**

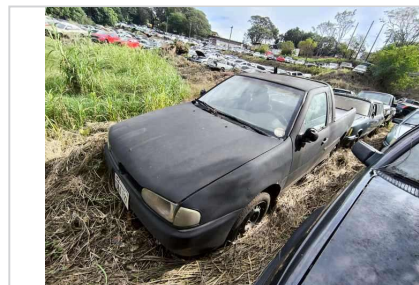
FRENTE

Veículo em mal estado de conservação. O mesmo encontra-se parado no pátio, e que não foi possível aferir o funcionamento da parte mecânica e seus componentes. Foi considerado o estado aparente do veículo, ou seja, como se encontram, podendo este apresentar danos no seu todo ou em partes, ou ainda peças/partes faltantes, não sendo possível atestar seu funcionamento e que para tanto seria necessária uma revisão técnica do veículo, o que foge ao escopo do presente trabalho. Nos leilões (liquidação forçada) os bens são arrematados no estado que se apresentam. Não se configura então relação de consumo nem pode haver alegação por parte do arrematante em relação ao leiloeiro ou comitente de vício redibitório (vício oculto que apararia o consumidor para ser restituído pelo comitente dos valores gastos por esse defeito). Tal fato tem implicação direta no valor desta avaliação, uma vez que o bem é entregue no estado em que se encontra. No melhor conhecimento e crédito dos avaliadores, as análises, opiniões e conclusões expressas no presente trabalho são baseadas em dados, diligência, pesquisas e levantamentos verdadeiros e corretos.

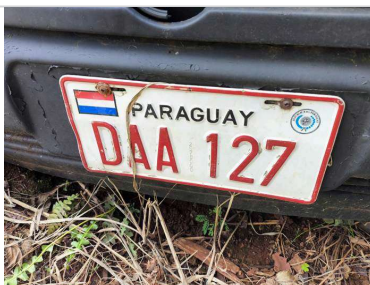
PLACA

| | Condições Placa: <b>PLACA ADULTERADA</b> |

**Veículo com placa adulterada ostentando a placa DAA127 que não pertence à mesmo conforme pesquisa aonde ficou constado a placa original AHZ7B08**

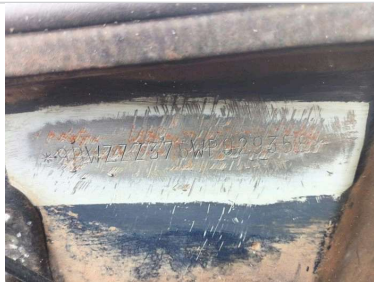
CHASSI

| | Condições Chassi: <b>Gravação fora dos padrões do fabricante.</b> |

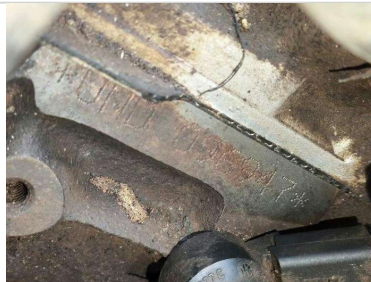
MOTOR

| | Condições Motor: <b>Numeração divergente da que consta registrada nos bancos de dados dos órgãos competentes (BIN)</b> |
