## LAUDO DE VISTORIA VEICULAR E PROCEDÊNCIA VEICULAR

Numeração: 00005801

NEO AT115 - YAMAHA

**Finalidade: Venda forçada em leilão****Valor da Avaliação: R\$ 300,00 (trezentos reais)****Veículo com placa adulterada ostentando a placa ECH7I48 que não pertence à mesmo conforme pesquisa aonde ficou constatado que o mesmo nunca foi emplacado.**

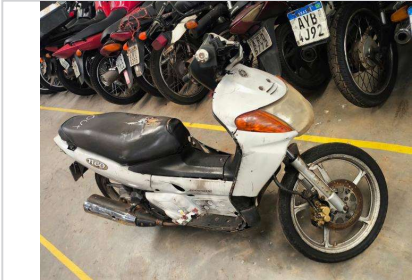
FRENTE

Veículo em mal estado de conservação. O mesmo encontra-se parado no pátio, e que não foi possível aferir o funcionamento da parte mecânica e seus componentes. Foi considerado o estado aparente do veículo, ou seja, como se encontram, podendo este apresentar danos no seu todo ou em partes, ou ainda peças/partes faltantes, não sendo possível atestar seu funcionamento e que para tanto seria necessária uma revisão técnica do veículo, o que foge ao escopo do presente trabalho. Nos leilões (liquidação forçada) os bens são arrematados no estado que se apresentam. Não se configura então relação de consumo nem pode haver alegação por parte do arrematante em relação ao leiloeiro ou comitente de vício redibitório (vício oculto que apartaria o consumidor para ser restituído pelo comitente dos valores gastos por esse defeito). Tal fato tem implicação direta no valor desta avaliação, uma vez que o bem é entregue no estado em que se encontra. No melhor conhecimento e crédito dos avaliadores, as análises, opiniões e conclusões expressas no presente trabalho são baseadas em dados, diligência, pesquisas e levantamentos verdadeiros e corretos.

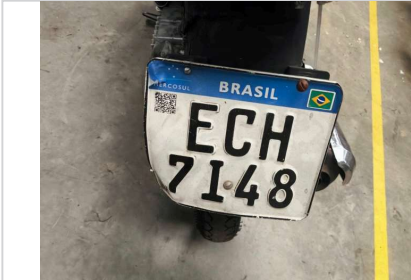
Condições Placa: PLACA ADULTERADA

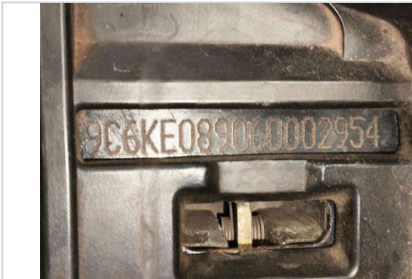
CHASSI

Condições Chassi: Numeração divergente da que consta registrada nos bancos de dados dos órgãos competentes (BIN)

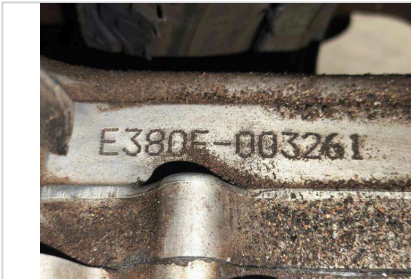
MOTOR

Condições Motor: Numeração divergente da que consta registrada nos bancos de dados dos órgãos competentes (BIN)
