LAUDO DE VISTORIA VEICULAR E PROCEDÊNCIA VEICULAR

Numeração: 00005088

KA - FORD

Modelo Veic.: KA - FORD	Ano Fab / Modelo: 2007/2007
Tipo Veículo: Veículo Leve	Condições Veículo: CONSERVADO
Placa: AOZ7D82	UF/Cidade Placa: PR/MARINGA
Nr Motor: C4C7627417	Nr Motor BIN: C4C7627417
Nr Chassi: 9BFBLZGDA7B627417	Nr Chassi BIN: 9BFBLZGDA7B627417
Nr Cambio:	Nr Cambio BIN:
Combustível: Gasolina	Combustível BIN: Gasolina
Cor: Preto	Cor BIN: Preto
Tem KIT GNV: Não

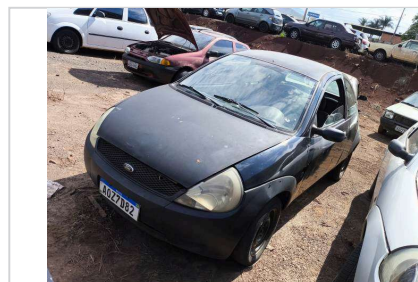
FRENTE

Veículo em regular estado de conservação. O mesmo encontra-se parado no pátio, e que não foi possível aferir o funcionamento da parte mecânica e seus componentes. Foi considerado o estado aparente do veículo, ou seja, como se encontram, podendo este apresentar danos no seu todo ou em partes, ou ainda peças/partes faltantes, não sendo possível atestar seu funcionamento e que para tanto seria necessária uma revisão técnica do veículo, o que foge ao escopo do presente trabalho. Nos leilões (liquidação forçada) os bens são arrematados no estado que se apresentam. Não se configura então relação de consumo nem pode haver alegação por parte do arrematante em relação ao leiloeiro ou comitente de vício redibitório (vício oculto que apartaria o consumidor para ser restituído pelo comitente dos valores gastos por esse defeito). Tal fato tem implicação direta no valor desta avaliação, uma vez que o bem é entregue no estado em que se encontra. No melhor conhecimento e crédito dos avaliadores, as análises, opiniões e conclusões expressas no presente trabalho são baseadas em dados, diligência, pesquisas e levantamentos verdadeiros e corretos.

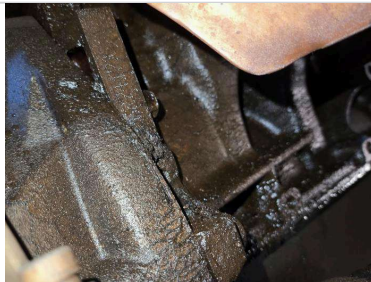
MOTOR

Condições Motor: **Numeração é a mesma que consta registrada nos bancos de dados dos órgãos competentes (BIN)**
