LAUDO DE VISTORIA VEICULAR E PROCEDÊNCIA VEICULAR

Numeração: 00001901

T113 H 4X2 360 - SCANIA

| Modelo Veic.: T113 H 4X2 360 - SCANIA | Ano Fab / Modelo: 1995/1995 |

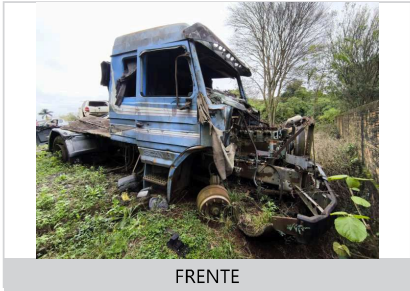
FRENTE

Veiculo em mal estado de conservação. O mesmo encontra-se parado no pátio, e que não foi possível aferir o funcionamento da parte mecânica e seus componentes. Foi considerado o estado aparente do veículo, ou seja, como se encontram, podendo este apresentar danos no seu todo ou em partes, ou ainda peças/partes faltantes, não sendo possível atestar seu funcionamento e que para tanto seria necessária uma revisão técnica do veículo, o que foge ao escopo do presente trabalho. Nos leiloes (liquidação forçada) os bens são arrematados no estado que se apresentam. Não se configura então relação de consumo nem pode haver alegação por parte do arrematante em relação ao leiloeiro ou comitente de vicio redibitório (vício oculto que apararia o consumidor para ser restituído pelo comitente dos valores gastos por esse defeito). Tal fato tem implicação direta no valor desta avaliação, uma vez que o bem é entregue no estado em que se encontra. No melhor conhecimento e crédito dos avaliadores, as análises, opiniões e conclusões expressas no presente trabalho são baseadas em dados, diligência, pesquisas e levantamentos verdadeiros e corretos.

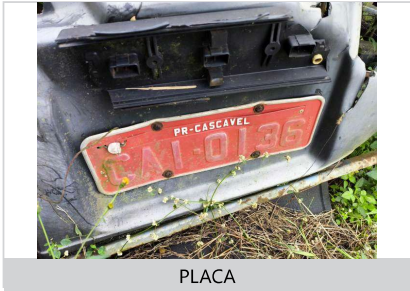
PLACA

Veículo com placa adulterada ostentando a placa CAI0136 que não pertence à mesmo conforme pesquisa aonde ficou constado a placa original HQR8328

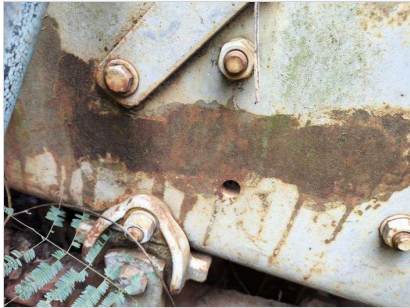
CHASSI

| | Condições Chassi: Gravação em estado acentuado de corrosão impossibilitando sua leitura. |

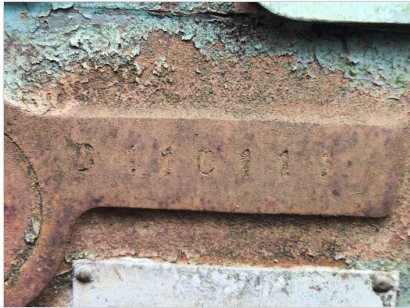
MOTOR

| | Condições Motor: Gravação corroída |
