LAUDO DE VISTORIA VEICULAR E PROCEDÊNCIA VEICULAR

Numeração: 00004022

SAVEIRO 1.6 CS - VOLKSWAGEN

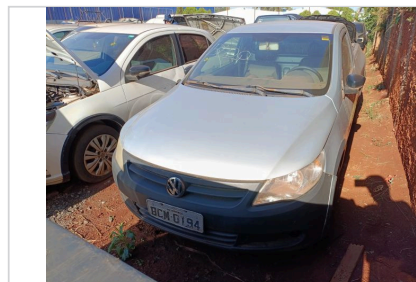
FRENTE

Veículo em regular estado de conservação. Veículo com numero de motor ilegível, não sendo possível confrontar o mesmo com o registro da BIN. O mesmo encontra-se parado no pátio. Foi considerado o estado aparente do veículo, ou seja, como se encontram, podendo este apresentar danos no seu todo ou em partes, ou ainda peças/partes faltantes, o bem é entregue no estado em que se encontra. No melhor conhecimento e crédito dos avaliadores, as análises, opiniões e conclusões expressas no presente trabalho são baseadas em dados, diligência, pesquisas e levantamentos verdadeiros e corretos.

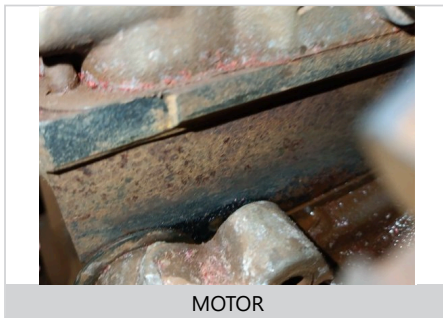
Nr Motor: ILEGIVEL

! Numeração do MOTOR digitada difere da BIN
